文化財を収蔵する大規模地下収蔵環境構築への 取組ーコンクリートのからし期間の短縮及び耐久性向上に関して (新総合資料館（仮称）新築工事の事例をもとに)ー

本報告は京都市左京区北山文化ゾーンに計画された新総合資料館（仮称）新築工事の地下収蔵庫の施工における取組内容である。

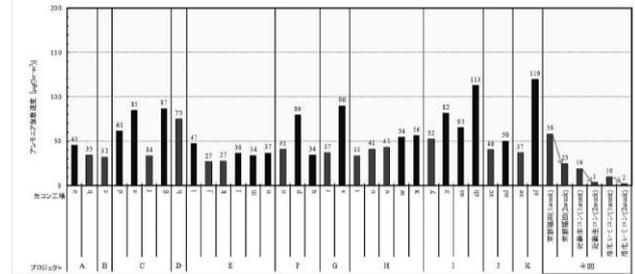
図3. プラント毎のアンモニア放散速度

限られた期間で規定値内の良好な空気質環境を満足させるため、有機ガス含有量の少ない材料を選定することとした。コンクリートから発生する有機ガス(アルカリ性物質)の主成分はアンモニアであることから、コンクリートから放散するアンモニアの含有量を計測し、アンモニア発生量が少ない2つのプラントを選定した(図3)。

計測方法は、受け入れ可能なプラントの中から材料(セメント・骨材・混和材)を入手し、試験体を作成し、アンモニア放散量を試験装置により計測した。

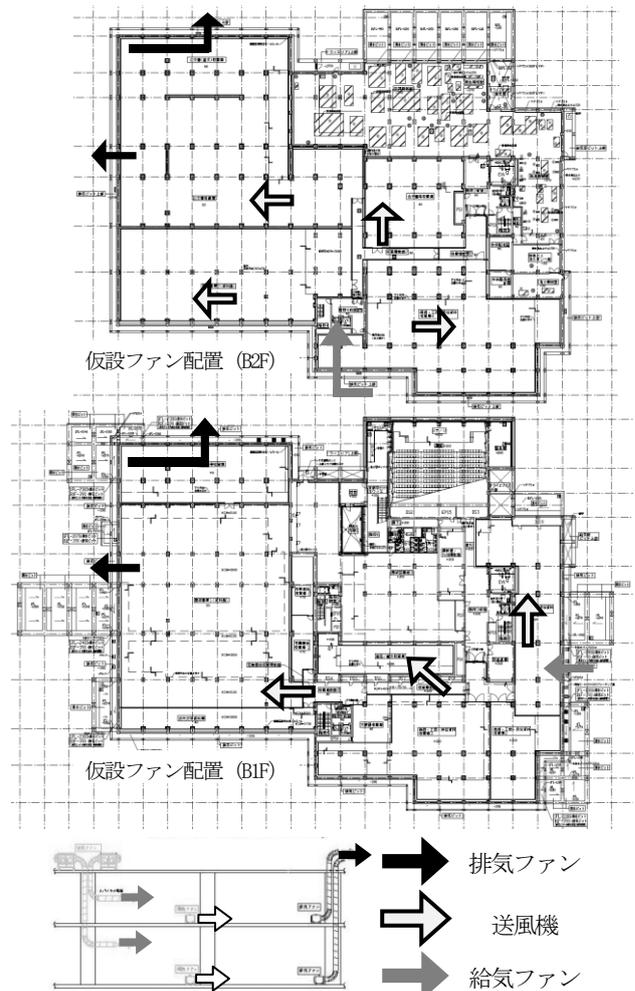
図4. 地下の送風機等の設置配置図

今回の工事では10回/日程度の換気量を確保するよう各階ごとに仮設の排気ファンを設置・運転させ、収蔵庫内のアンモニアを含んだ湿った空気を地上に排気し、地上の乾燥した空気を給気することとした。また、循環用の送風機を設置することでそれぞれの収蔵庫内に空気の滞留域が生じないようにした(図4)。

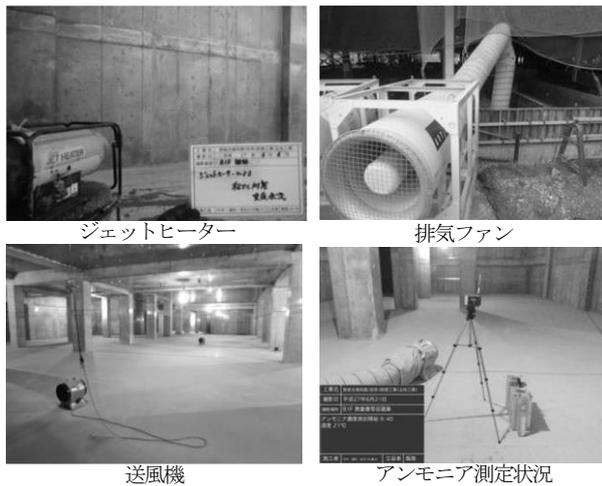
図5. 送風機等設置状況

また、平均外気温が10℃を下回る期間については、アンモニア放散量の低減が進みにくくなるため、ジェットヒーターを用いて採暖することによりアンモニアの放散を促した(図5)。

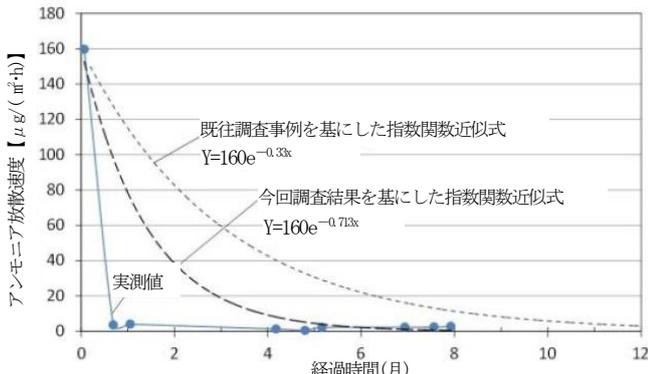
図6. アンモニア放散速度の低減状況

からの状況については、躯体表面からのアンモニア発生量の測定を定期的実施し、経過観察をした。その結果、既往調査事例よりも放散速度が速く低減していることがわかった(図6)。

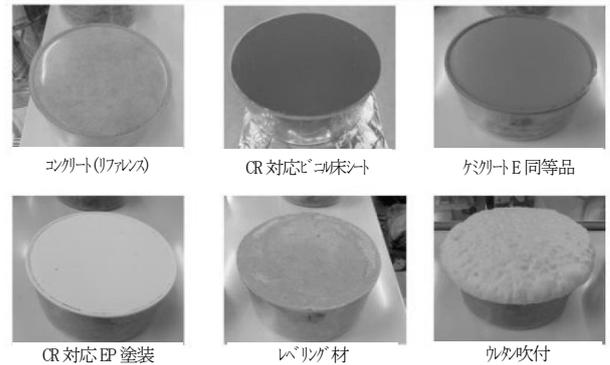
図7. 封じ込め材の試験体

るという結果が得られていることから、コンクリート面から放散される有機ガスが一定低減した後(前述のからし対策実施後)に、収蔵庫の壁・床・天井面のコンクリート面をウレタン断熱材や床用塗料で遮蔽し、有機ガスの放散速度を低減させることとした。これは、コンクリートから放散される有機ガスの絶対量を低減するものではないが、放散量を緩やかにすることで収蔵庫内の有機ガス濃度を基準値以下にする工夫として実施した。実際の遮蔽材については、選定試験を実施し、遮蔽率の高かったウレタン吹付を実施することとなった(図7, 8)。

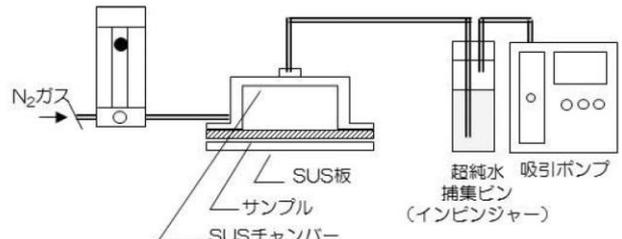
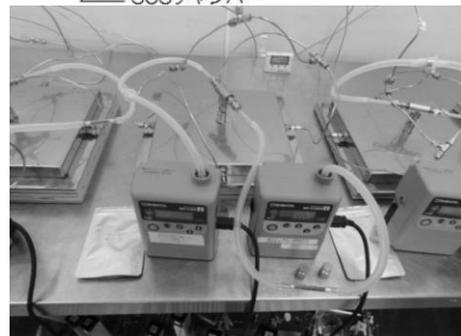
図9. 内装材からの化学物質発生量確認装置

さらに、内装材自体から発生する有機ガスを測定した結果、ブナフローリング、エマルジョンペイント（EP）塗装及びエポキシ樹脂塗料から有機ガスの放散速度が高かったが、どちらも28日後の試験で微量な値に減少しており、特段支障がないことが確認できた（図9）。

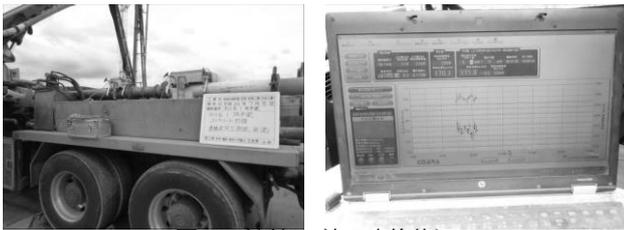
図10. 連続RI法の実施状況

単位水量の管理については、通常の管理値15kg/m³より厳しい±10kg/m³を自主管理値として設定し、打設中「連続RI法」により単位水量を全数連続確認することとした。「連続RI法」とは、コンクリート中の水素原子（主として水）と照射する中性子との衝突によって減衰する中性子の割合から単位水量を推定する方法である。これにより、リアルタイムな改善指示を行うことができ、標準偏差に大きな変化のないばらつきの小さい安定した単位水量のコンクリート打設ができた。（図10, 11）。

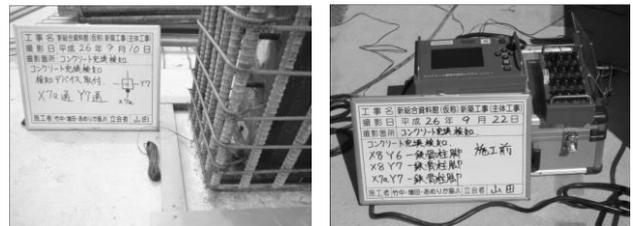
図12. センサーによる充填確認状況

また、地下外壁やSRC梁フランジ下部等、鉄筋や鉄骨が入り組み充填不良を起こしやすい箇所にセンサーを設

置し、コンクリート充填状態（空気層、ブリーディング水等、コンクリート充填完了）をリアルタイムに確認しながら打設することにより、打設中の充填不足箇所が確認でき即時に再充填処理ができた（図12）。その結果、空洞や豆板等のない密実なコンクリートが打設できた。

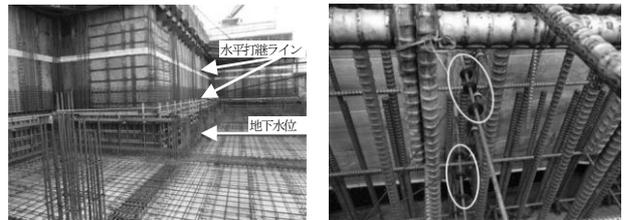
図13. 地下水位の確認

加えて、水密性の高いコンクリートを打設するための取組みとして、地下外壁となるコンクリートの打設では、水平打継位置が地下水位より高い位置になるような打設計画とした（図13）。また、土圧壁貫通部の止水性を確保するため、セパレーターの止水リングを3連のものを採用した（図14）。さらに、地下各階でのコンクリート打設は水平2段打ちとし、骨材分離への対策とした。
