# 紀伊半島大水害 災害復旧工事について

平成23年9月の台風第12号に伴う豪雨により、甚大な被害を受けた一般国道311号（和歌山県田辺市中辺路町栗栖川～真砂地内）における道路災害復旧工事について紹介する。

位置：和歌山県田辺市中辺路町栗栖川～真砂地内 路線名：一般国道311号

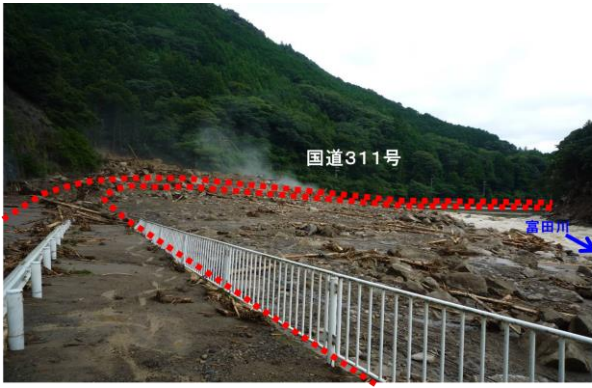
災害発生現場に近接する田辺市中辺路町栗栖川観測所においては、平成23年8月31日から9月5日まで断続的に降り続き、24時間最大雨量446mm、6日間累積雨量970mmを記録した(図-4)。この豪雨により、平成23年9月4日午前5時頃に、国道311号横の斜面において幅約110~130m、延長約250m、深さ20~35mの深層崩壊が発生(図-5)し、これによる土石流堆積物によって道路が埋塞し、また、併走する二級河川富田川も埋塞する状況となった(写真1,2)。

写真-1 被災当初の国道、富田川状況

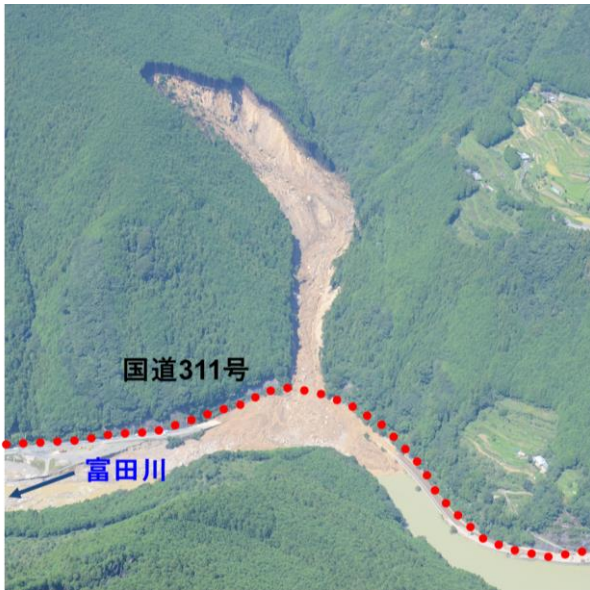
写真-2 被災当初の全景

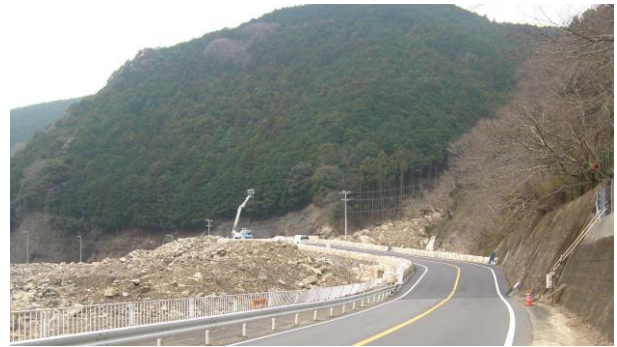
写真-3 ステップ1（応急仮設道路）

先ずステップ1として土石流堆積物の上に大型土のうで盛土を行い応急仮設道路を施工した。応急仮設道路は不安定で、すぐ横に崩壊した山があるため、雨量規制（雨量計が時間5mm以上、又は24時間雨量が30mm以上、又は大雨警報発令）、地震規制（震度4以上）をせざるを得ない状況であったが、被災後約1箇月後の平成23年10月4日に通行可能とし、県内の内陸部の主要道路の機能回復を図った（写真-3）。

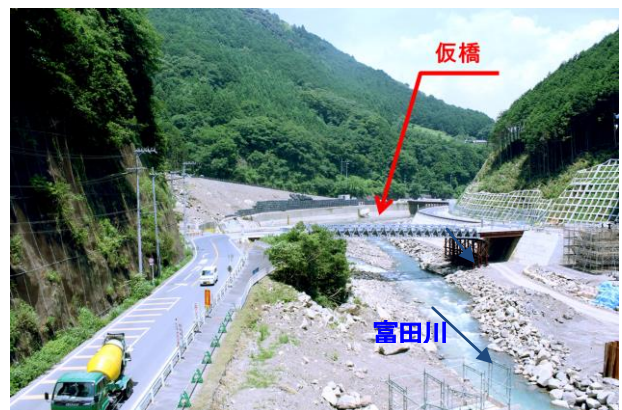
写真-4 ステップ2  
（仮設道路 中国地方整備局から仮橋を借用）

本格的な復旧は土石流が発生した区間を迂回し、橋梁2橋で対岸へ渡る新設道路を計画した。しかし、橋梁2橋の建設は、長期間（約2年半）となることが想定され、応急仮設道路による長期間の供用を回避するため、ステップ2として、対岸に設置する新設道路の一部と土石流が発生した区間を対岸へ迂回する仮橋を設置する仮設道路（写真-4）を計画した。仮設道路に用いた仮橋は中国地方整備局中国技術事務所より貸与され、国・県一体となった復旧工事であり、工事費の縮減に大きく寄与するものであった。仮設道路は約1年かけて工事を行い、平成24年10月1日に完成した。

なお、仮設道路完成までの約1年間の規制回数は14回におよび、利用者に多大な不便をかけざるを得ない道路であったが、仮設道路完成により、雨量規制等を行わない安全な道路の建設を行うことができ、利用者の安全性と利便性を確保することができた。

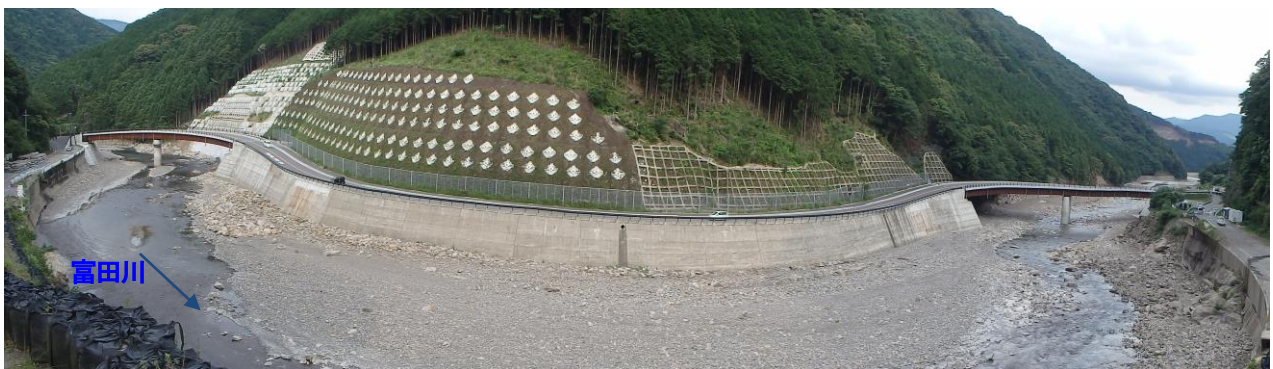
写真-5 ステップ3(完成状況)

最後にステップ3となる本格的な復旧工事は先に記述したとおり、被災状況から原形復旧が困難であったため、新設道路による復旧計画を採用し対岸に渡る新設橋梁2橋を建設した。橋梁2橋と周辺道路工事を平成24年10月から約2年半かけて行い、平成27年3月27日に供用を開始し、県内陸部の幹線道路としての交通機能が確保できた(図-6)(写真-5)。
