# きょうとにしきょうどうこう はっしんたてこう せこう 国道9号京都西共同溝 発進立坑の施工について ～目に見えない世界での工事～

国道9号京都西共同溝において発進立坑をオープンケーソン工法にて施工した。

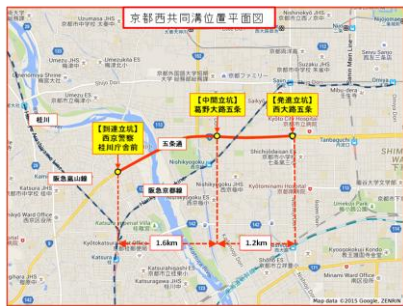
図-1 京都西共同溝位置平面図

共同溝を整備するにあたりシールド工法を採用している。その路線は発進立坑【西大路五条】～中間立坑【葛野大路五条】

1.2km、中間立坑～到達立坑【西京警察桂川庁舎前】1.6kmの全延長2.8kmの計画である。(図-1)

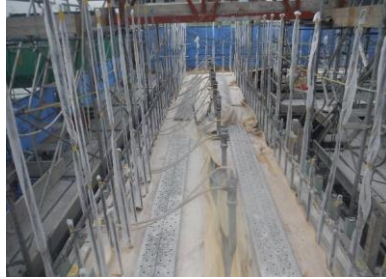
写真-5 パイプクーリング状況

躯体では、品質確保に寄与すべく①水平部の打継部型枠にもセメントペースト流出防止策②外防水③コンクリート養生時のパイプクーリングによる温度ひび割れの発生の抑制を実施している。

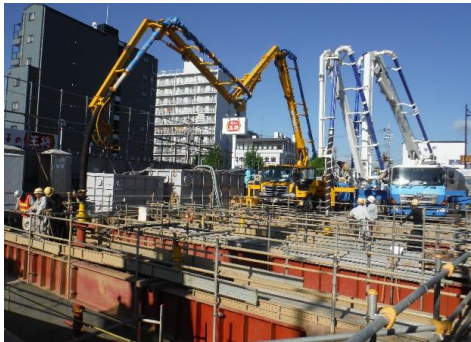
写真-6 水中コンクリート打設状況

水中コンクリートは、設計で指定されている水中不分離性コンクリートを使用した。これは水に溶けにくく、通常のコンクリートよりも粘性が高い為、流動速度が遅くなり、施工性が極めて低くなる傾向が伺えた。360m<sup>3</sup>の実質打設時間は14時間を要した。(写真-6)

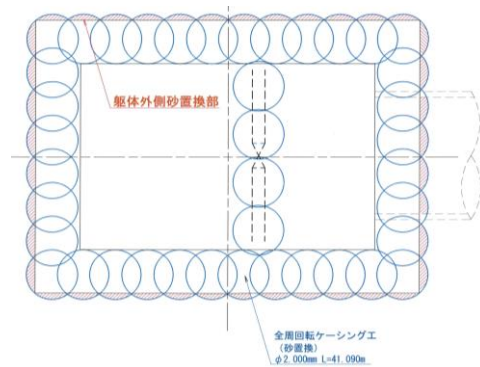
図-6 先行削孔砂置替工施工位置平面図

- ② 先行削孔砂置替工は全旋回工法の機械により施工している(ケーシング径直径 2.0m)。当然であるが、躯体壁厚(1.7m)より大きい為、壁の外側は砂に置き換わっている部分(躯体外側砂置換部)が存在することが水みちを形成しやすい要因だと考えられる。

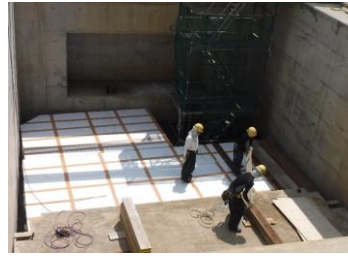
写真-9 浮き架台施工状況

水の浮力に着目し、発泡スチロールにより浮き架台を作り、壁の清掃、クラック調査、クラック補修を揚水作

業と同時に出来るよう工夫した。また昇降設備を吊り階段として予め底部まで先行設置した事で水面がどの高さでも地上へ上がれる状態にした。(写真-9,10)
