主要渋滞箇所 六枚橋交差点改良工事について ～制約事項とその方策～

北脇 徹¹

¹滋賀県 東近江土木事務所 道路計画課 (〒527-8511滋賀県東近江市緑町7番23号)

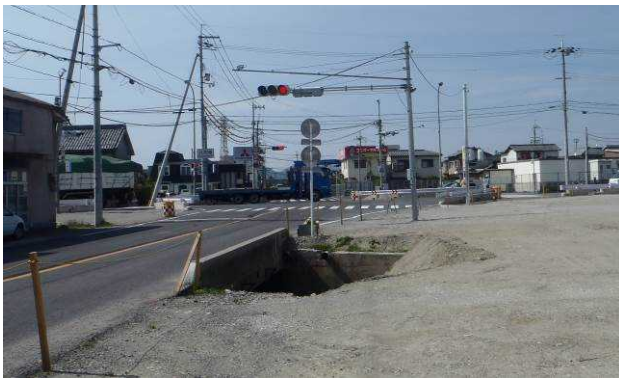
写真-2 旧三明川閉塞箇所（本工事閉塞箇所①）

旧河川部は廃川となっており流末が確保されていないが、閉塞・撤去工が行われておらずボックスが残置されている状況であった（写真-2）。雨水が排水されずボックス内に溜まってしまっており、閉塞・撤去が必要であるが、河川改修事業との調整の結果、本工事にて閉塞作業を行うこととなった（図-2）。

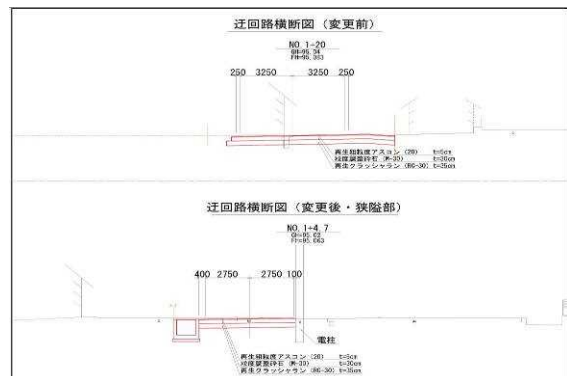
図-6 迂回路横断面図

前後区間の車道幅員を確認したところ、車道2.65m、路肩0.5mという状況であった。そこで、前後区間の幅員を鑑み、車道2.75mの2車線を採用し、可能な範囲で路肩幅員を確保することとした(図-6)。

当初計画では、迂回路は近江の道づくりルール「補助幹線道路 上位値」の車道幅員に準拠し、車道3.25mの2車線としていたが、電柱を残置したままでは電柱・構造物間の幅が狭く、路肩部を含め迂回路幅員を6.0mしか確保することができなかった(写真-3)。これより、6.0m幅の間に迂回路を設置できるように、車道幅員の見直しを行った。

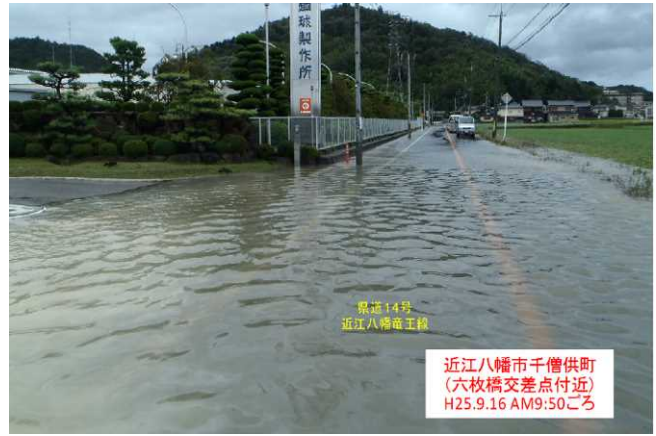
写真-4 台風18号・冠水状況

全国初の大雨特別警報の発令に至った2013年9月の台風18号災害の際(図-7、写真4)には、県内多数の小河川が氾濫したが、三明川についても氾濫が起り、9月16日未明、本工事区間前後にわたって道路冠水が生じた。これにより県道近江八幡竜王線は9月16日6時頃から16時頃まで通行止めとなった。

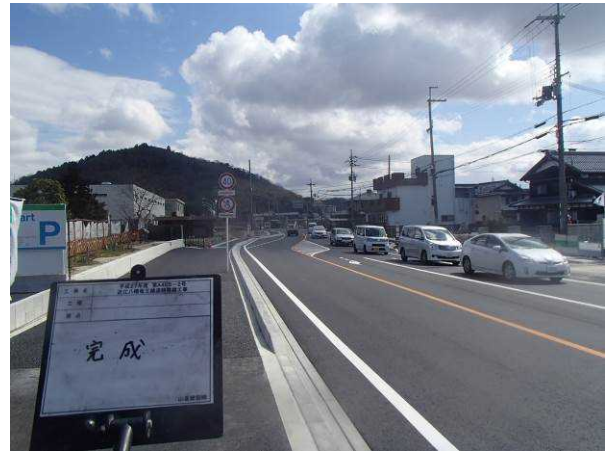
写真-5 工事完了・供用開始状況

迂回路の切り廻しや夜間施工時の片側交互通行など一般車両の通行にも影響の出る工事であったが、大きな事故や苦情などもなく順調に工事を進めることができ、2017年3月に交差点改良工事を完了することができた(写真-5)。

右折レーン設置により、懸案事項であった右折待ち車両による渋滞が緩和され、通行車両の流動性を高めることができた。また、両側に歩道が整備されバス停で待っている歩行者の安全性を高めることができた。道路改良工事以外の内容についても、ごみステーション周辺環境の向上など周辺地域から出された要望に応えることができ、ゆたかな地域づくりに貢献できたのではないかと感じている。
