# 栈橋リニューアル工事における施工上の工夫

現在、国際拠点港湾の1つである堺泉北港において、劣化した栈橋の更新工事が進められている。更新中の汐見3号岸壁は、鋼管杭（φ812.8）基礎の直杭式横栈橋であり、総延長520m、延長60mを1工事として継続発注されている。本工事は、岸壁を供用しながら更新を行っていくため、周囲を航行する船舶の影響を受ける施工箇所において、いかにして品質や安全性を確保するかが課題であった。

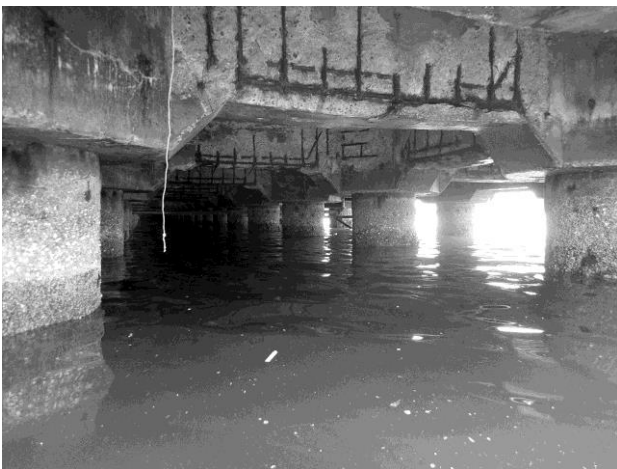
写真-1 汐見3号岸壁 栈橋下部の劣化状況

国際拠点港湾の1つである堺泉北港は、堺市、高石市、泉大津市の3市、約14kmにわたってまたがる港湾である。中でも汐見埠頭は現在、上屋や倉庫が充実した一大外貿埠頭として機能している。しかし、建設後40年以上が経過しており、写真-1に示すように汐見3号岸壁の栈橋上部工は鉄筋の腐食やコンクリートの剥落等による老朽化が深刻化している。そのため大阪府において、将来的に物流を確保するための整備が進められている。

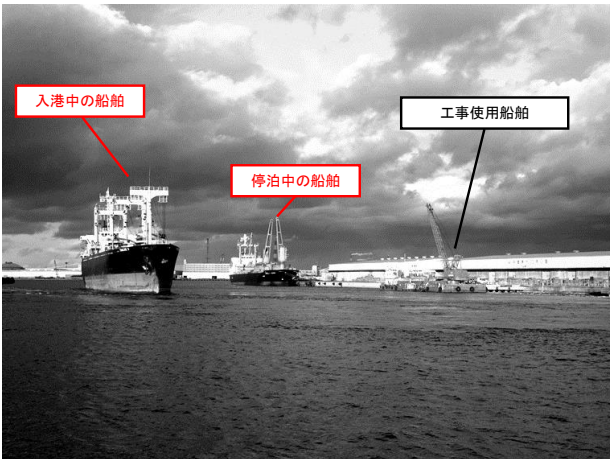
写真-2 現場周辺の船舶入出航状況

本工事場所は、荷役作業により搬入された資材の保管場所となっている上屋の目の前に位置しており、施工場所の陸側は常に港湾利用者のトレーラーやフォークリフトが稼働しているため、陸側に大型クレーン等の重機を配置することが困難であった。そのため、施工には起重機船を使用することとした。しかし、現場周辺の岸壁は常に使用されており、写真-2に示すように施工する岸壁の両隣には船舶が入出港を繰り返している。よって、施工中に使用船舶の退避等による工程の遅延が考えられた。

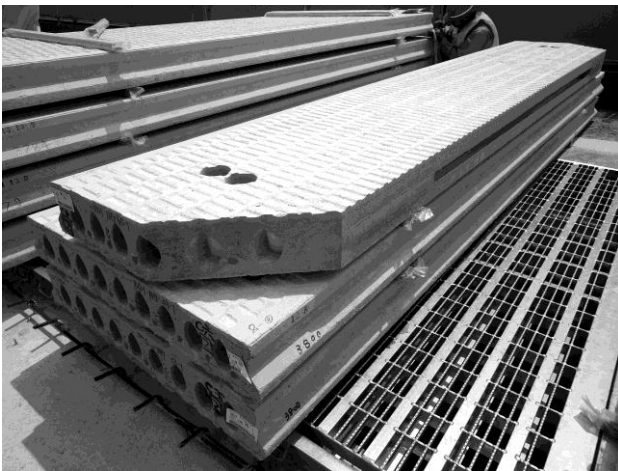
写真-3 埋設型枠

影響が小さい埋設型枠（写真-3参照）を使用することとした。図-3に示すように、床版底面に埋設型枠を使用することで埋設型枠が底枠の役割を果たす。

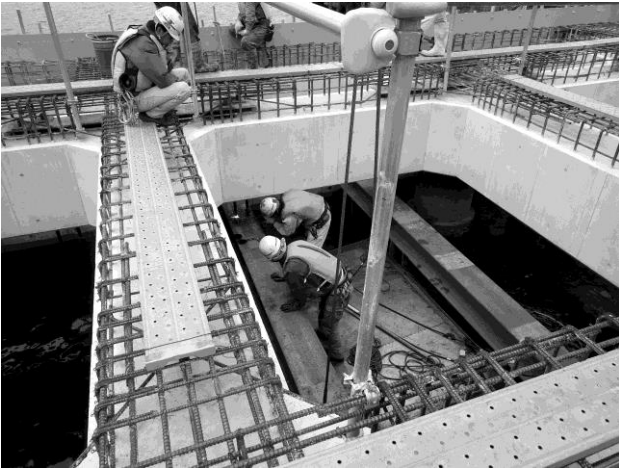
写真4 支保工撤去状況

支保工の撤去は床版コンクリートを施工する前に実施するので、地上から容易に作業状況を確認することができただけでなく、写真-4のように良好な視界を保ったまま支保工の撤去作業を行うことができた。支保工の撤去は写真-5のように起重機船とラフテレーンクレーンの相吊作業で行い、海側の支保工は海側へ撤去し、陸側の支保工は梁部コンクリートの合間から引き抜いて撤去することが出来たため、効率的かつ安全に撤去作業を行うことができた。

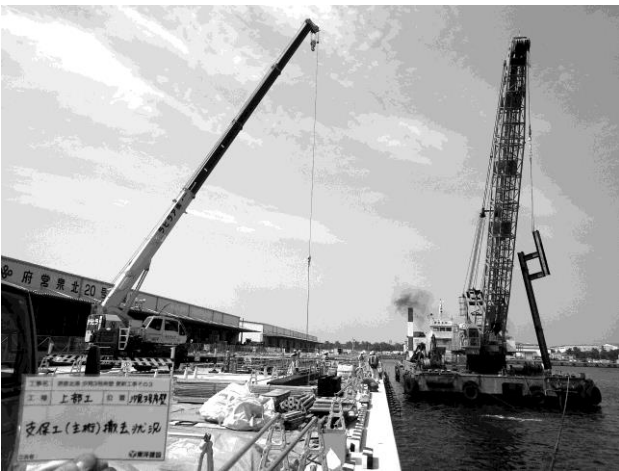
写真5 支保工撤去状況

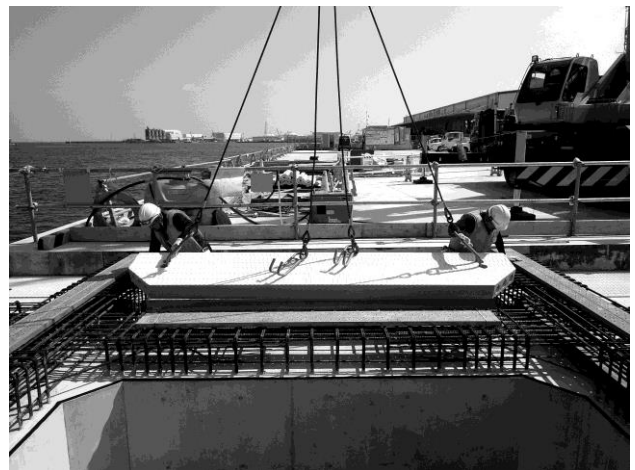
写真8 埋設型枠据付け状況

埋設型枠はトレーラーで現場に搬入し、現場仮置き後に専用の玉掛け用具を使用してラフテレーンクレーンにより据付を行った。据付けの状況を**写真-8**に示す。埋設型枠の据付け完了後、床版部の鉄筋組立を行い、コンクリートを打設した。

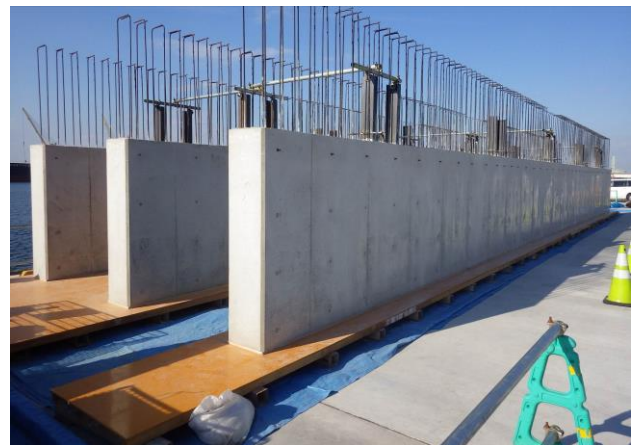
写真-10 陸上製作した栈橋上部工前面部

ンクリートを打設し製作した。製作した栈橋上部工前面部を写真-10に示す。陸上施工のため、周囲船舶の航行等に影響されることなく、施工することができた。また、潮間作業や夜間作業を避けることで、工程の遅延のリスクを回避することができた。水中施工を避けたことにより、施工後のコンクリートにクラック等は確認されず、栈橋上部工前面コンクリートの品質を確保することができた。

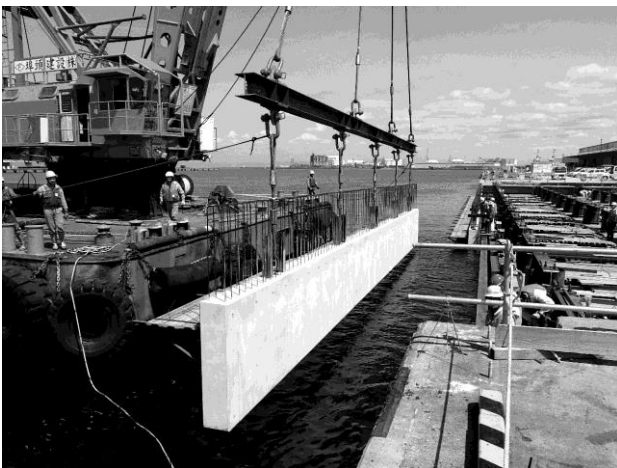
写真-11 前面部プレキャストコンクリート据付状況

陸上製作後、起重機船を使用し支保工前面へ据付を行った。据付け状況を写真-11に示す。据付け作業は1日で行うため、起重機船を使用する際の周囲船舶の入出港との調整が容易であり、周囲船舶の入出港による起重機船の退避等を回避することができた。
