# 湖国雪道QUICK作戦について

中川 裕嗣<sup>1</sup>・竹沢 幸英<sup>1</sup>

<sup>1</sup>近畿地方整備局 滋賀国道事務所 管理第二課 (〒520-0803滋賀県大津市竜が丘4番5号)

滋賀国道事務所管内において、2014年度と2015年度に災害対策基本法に基づく区間指定を実施するほどの雪害被害にあった。そのときの課題を踏まえ、2017年度にスタック車両への早期の対応を目的として、「湖国雪道QUICK作戦」を計画するとともに、雪寒期間において実施した。

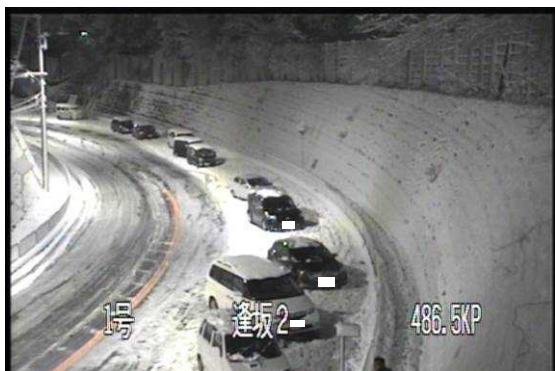
写真-1 2015年1月1日逢坂峠スタック状況

これらの相次ぐ雪害は、積雪時にも関わらずノーマルタイヤで通行する車両が多いことから、スタックが多発し、それによる交通停滞が起こった事が原因の一つと考えられる。また、除雪機械も渋滞に巻き込まれたため、スタック車両の救出や除雪作業も滞り、事態の悪化に繋がった(写真-1、2)。

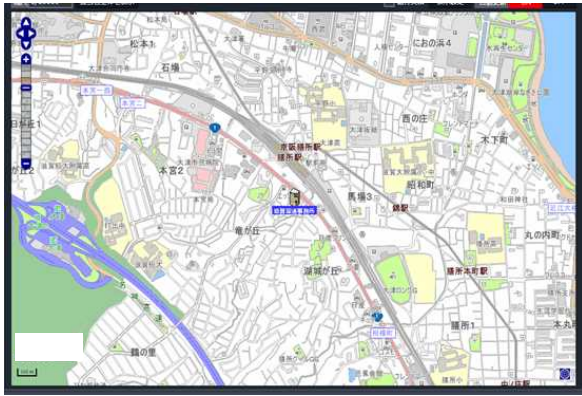
図-4 除雪機械稼働状況把握システム

設置及び稼働状況把握システムの事務所、出張所、除雪基地における閲覧機能の確保③スタック車両の牽引訓練④タイヤチェック訓練（警察と合同）⑤道路利用者への啓発活動（新聞広告、ラジオ放送、トラック協会等への要請）⑥他機関との連携（冬期情報連絡室、府県間会議）⑦道路利用者への情報提供（雪道情報）を過年度より取り組んでいる。2016年度においては現地対策班の任務の充実を図るため、過年度の反省の中で「現地対策班への情報共有が少ない」といった意見を踏まえ、新たにタブレットを配備し、稼働状況把握システム（図-4）や、CCTV（静止画像）（図-5）を現地でも閲覧できる体制を構築した。

2016年度初めての試みとして、現地対策班へタブレットを導入し、現地においても除雪機械稼働状況把握システムとCCTV（静止画）を閲覧できる体制を構築した。

実施後の意見として、「CCTVが見れることで、これから向かう現場の様子を伺うことが可能となり、状況把握の役に立った」、「除雪機械の現在位置を把握することができ、到着までどのぐらいかかるのか大まかに把握することができた」と評価を頂いた。反対に、「外は吹雪であり、防寒手袋を装着しているため、屋内及び車の中でしか閲覧することができない」などの意見もあったため、反省点として、今後の活用方策を検討する必要がある。

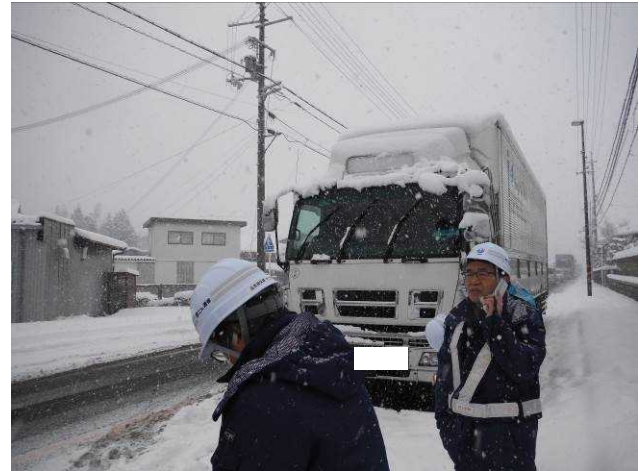
写真-3 現地対策班によるスタック車両の早期発見

現地対策班は、あらかじめスタック車両の多発が予測される箇所へ派遣した。2016年度は、国道161号の天津市・高島市境において多くの降雪が予測されたため、3班のうち2班を配置し、残り1班は、他の降雪の予測がされる国道8号や国道1号などに配置した。

現地の道の駐車場、除雪基地等を起点とし、事象が発生していない間は、巡回パトロールを行いながら、除雪業者と連携して、路面の圧雪状況等の把握・情報共有を行った。

その後、CCTVによりスタック車両を発見した場合、もしくは渋滞の発生を確認したが、その原因が確認できない場合は、本部からの指示により現場へ赴き、その原因について確認し、詳細を本部へ伝達した。これにより本部において判断を行う情報を早期に共有することができた。特にCCTVによって原因を確認できない箇所については、渋滞を避けるため、徒歩による移動で調査をし、早期に原因を把握することができた。

渋滞の原因は、スタック車両や事故車によるものであったが、スタック車両の場合は、牽引車が必要かどうか、タイヤチェーンがあるかどうか等の情報を収集することにより応援班を向かわせるかどうかの判断をすることができた。事故車においては、本部から各担当警察署へ連絡し、情報共有を図った。

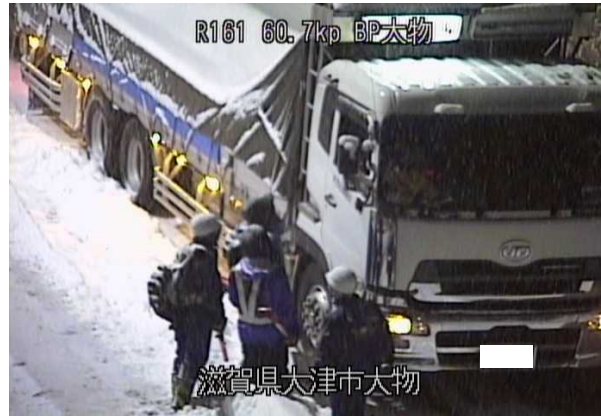
写真-6 仮眠中のドライバーへの声かけ

また、スタック車両を救出したあと、後続車両において、深夜のため仮眠をとるドライバーも多数存在したため、現地対策班によるドライバーへの声かけも実施し、交通停滞解消に努めた（写真-6）。

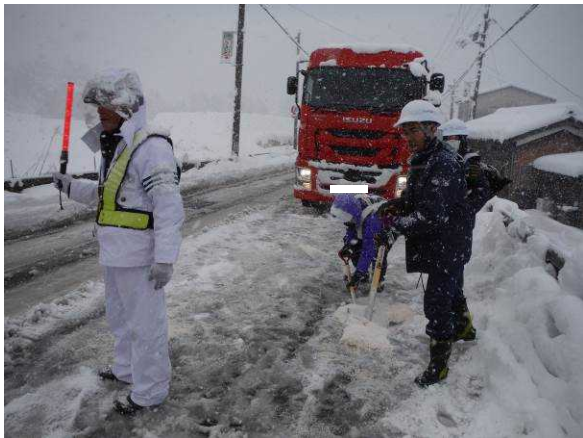
写真-4 現地対策班による除雪作業の状況

現地対策班を現地へ派遣する際は、除雪用スコップ、凍結防止材（塩化カルシウムを小袋に分けて持参）をあらかじめ装備していたため、スタック車両発見後、すぐに救出作業を行い（写真-4）、牽引車が到着する前に、解消できた事例もあった。

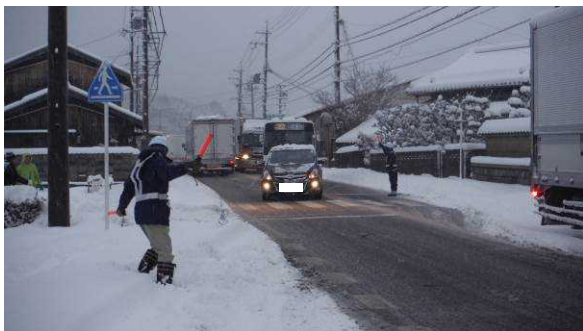
写真-5 片側交互規制の状況

また、現地対策班だけでは対応できない場合においては、スタック車両により後続の車両が渋滞している状況となっているため、牽引車が到着するまでの間、片側交互規制を実施し（写真-5）、渋滞が少しでも解消するように努めた。片側交互規制を実施することで、交通渋滞により到着が遅れていた牽引車の到着も早まり、スタック車両の救出を早めることができた。これは、現地対策班による任務の中で、効果があったものの一つとして考えられる。

作業の中で、片側交互規制の交通誘導を行う場合、規制の両側で誘導を行う者と、規制の間で両側の誘導員へ情報を伝達する者で3人が必要となる。さらに、本部との情報連絡要員も必要不可欠であり、最低でも4人は必要と考えられた。実際に3人体制で対応した現地対策班は、規制の両側へ情報伝達する者が、本部への情報共有（電話）をする役割も兼務したため、規制対応に集中することができず危険を感じることもあったという意見があった。また4人体制の状態でも規制が長時間に及ぶ場合、交代要員がいないと体力的に厳しいという意見もあった。

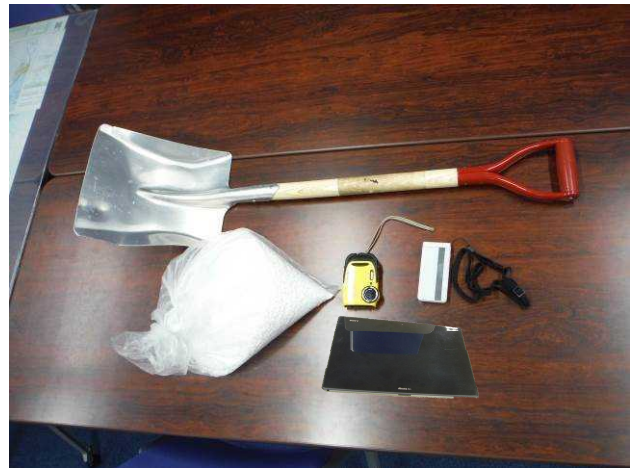
写真-9 現地対策班要員装備品（各班）

現地対策班が携行する装備として、各自にリュックサック、安全チョッキ、ヘッドライト（ヘルメット装着式）、充電器、連絡用トランシーバー、誘導灯を配備した（写真-7）。また防寒対策として、防寒着（上下）、防寒用長靴、防寒手袋を配備した（写真-8）。その他、除雪用スコップ、凍結防止材（塩化カルシウム）、現地記録用カメラ、情報伝達用の携帯電話、情報共有用のタブレットを各班に配備した（写真-9）。

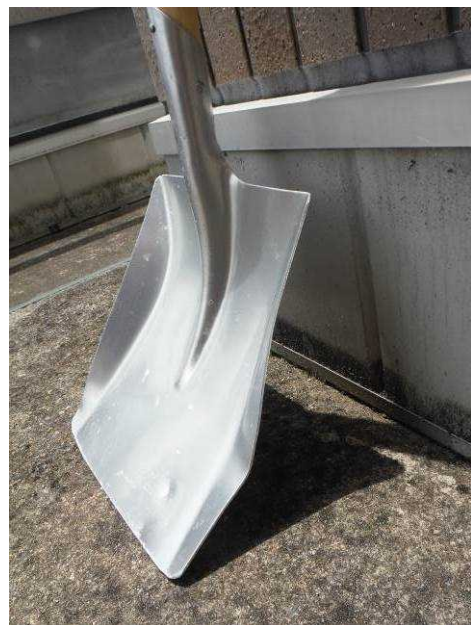
写真-10 除雪作業後のスコップ損傷状況

2016年度のスタック車両対応として、スタックした車両周辺の除雪等を現地対策班で実施したが、あらかじめ準備しておいたスコップが、持ち運びを重視した軽量のアルミ製スコップであったため、圧雪・凍結した雪を排除した際に、スコップが変形を起こして損傷するなど作業に支障が生じたとの意見があった（写真-10）。また、凍結した雪を割るには、スコップでは対応しきれないという意見もあった。これらの意見を踏まえ、現地対策班の活動を補助する事を目的に、スチール製スコップ及びつるはしを準備した（写真-11）。今後も工夫を図っていき、2017年度以降も現地対策班の活動を充実させていく。
