河川浚渫現場におけるMG (マシンガイダンス) で効力・省力化を目指す

¹近畿地方整備局 河川部 河川管理課 (〒540-8586大阪府大阪市中央区大手前1-5-44)

本報告は、河川浚渫工事への「ICTの全面的な活用」の導入に向けた検討結果である。猪名川が流れる兵庫県尼崎市戸ノ内地区において、3次元データを活用するバックホウ浚渫3Dガイダンスシステム（以下、「3Dガイダンス」という）を用いた河川浚渫工事を実施し、生産性の向上に関する効果の把握を目的に、施工状況の現地調査及び受注者へのヒアリング調査を行った。その結果、河川浚渫現場への3Dガイダンスの適用によって、生産性、安全性、施工性などの面で非常に有効であることが確認できた。

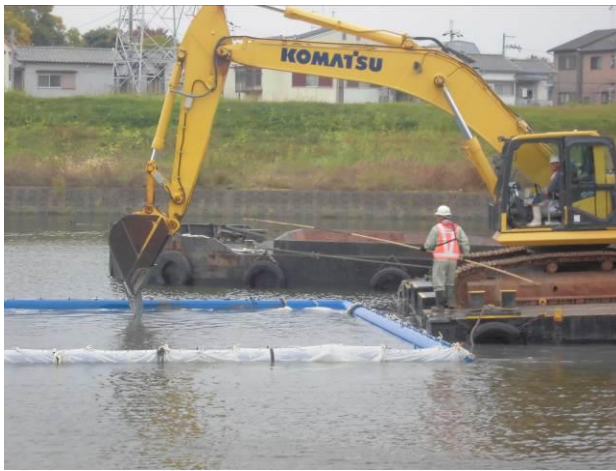
図-7 重機周辺での掘り残し確認

モニターに正確な位置が表示されたバケットを河床に着けることによる掘り残し確認を行うことで、図-7のように重機周辺でのスタッフ等を用いた簡易な測量による浚渫船周辺の掘り残し確認が不要になり、省力化が見られた。加えて、人がいなくなるため、重機等との接触を未然に防ぐことが出来るため、安全性も向上した。

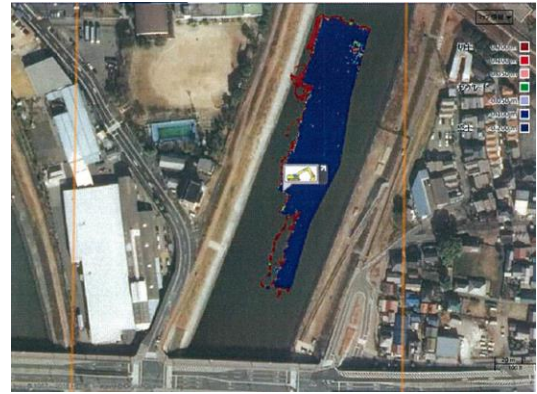
図-8 クラウドサービスに表示された進捗状況

GPS機能及び3Dガイダンスの施工履歴データについては、クラウドサービスの活用により、施工管理者は、工事の進捗状況をPC等により随時、正確に確認できた(図-8)。さらに、進捗状況に関する資料作成に際しても、従来では、図面に掘削済み箇所を着色した資料の作成を行っていたが、施工履歴データの提示のみとなることで、作成の手間がなくなり、生産性の向上が見られた。

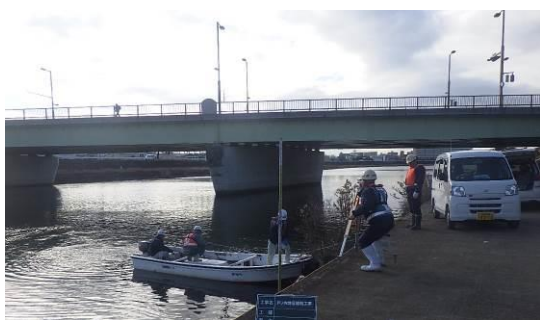
図-9 従来計測の様子

- ・紐を付けたロープを降ろし、1箇所ずつ水深を計測するため、多大な作業時間や労力が必要。
- ・検測と仕上げ作業の繰り返しが必要となり、手間がかかる。
- ・水流により、下ろしたロープが流れ、水深の計測結果に影響が出る可能性がある。
- ・計測毎に断面からの距離を測り、計測箇所の位置を出すため、多大な作業時間や労力が必要。
