パソコン片手にTEC-FORCE出動

中西 忠行

近畿地方整備局 企画部 情報通信技術課 (〒540-8586大阪市中央区大手前1-5-44)

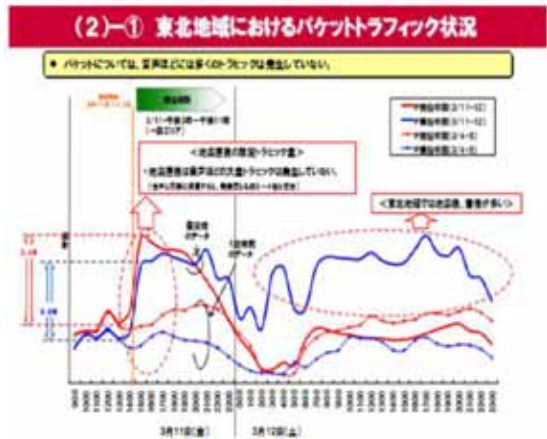
図2 東日本大震災発生時のドメイン状況 (ドコモ)

東日本大震災を踏まえ総務省が開催した「大規模災害等緊急事態における通信確保の在り方に関する検討会」（平成23年12月総務省）における資料を参考に、被災時における通信事業者の通信トラフィック状況を確認したところ、図2～4のとおり、大幅に通信トラフィックが増加している。

被災直後は平常時と比較して約3倍～7倍の通信トラフィックが発生しており、被災から一定時間経過後においても、平常時よりも高い通信トラフィック量となっている。通信トラフィック量の増加により、通信キャリア

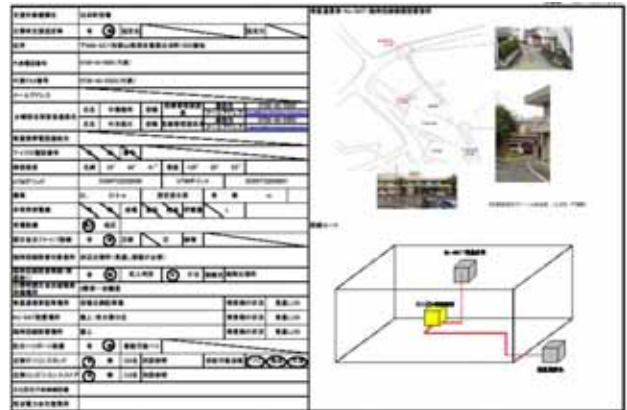
図-7 支援台帳の例

これにより、調査済みの自治体へ支援に向かう際は、必要な設備の選定や配置について容易に行え、また、自治体担当者との連携も容易になると考える。

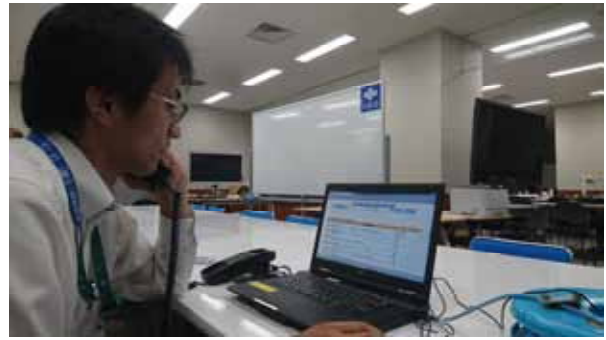
写真4 イントラネットと内線電話の利用状況

受援地整が作業を行うテーブルにパソコンを設置し、行政系ネットワーク回線を接続することによって、インターネットやイントラネット、及びNAS（共有HDD）に接続できることを確認した。

同様に各テーブルにPHSを設置し、マイクロ電話機（地整内線電話機）として使用できることを確認した。

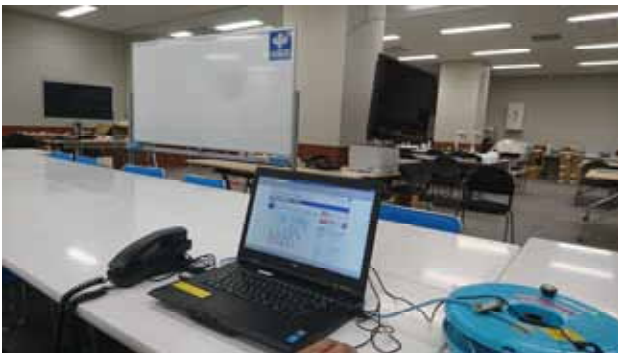
写真-3 大阪府災害対策室 設置完了状況

図-8のとおり、近畿地整にVPN設備を設置し、L3スイッチ等の必要な設定を行うことで、大阪府において、パソコンによるインターネットやイントラネット、さらには内線電話など、日頃の職場と同様の通信環境を確立できることが確認できた。

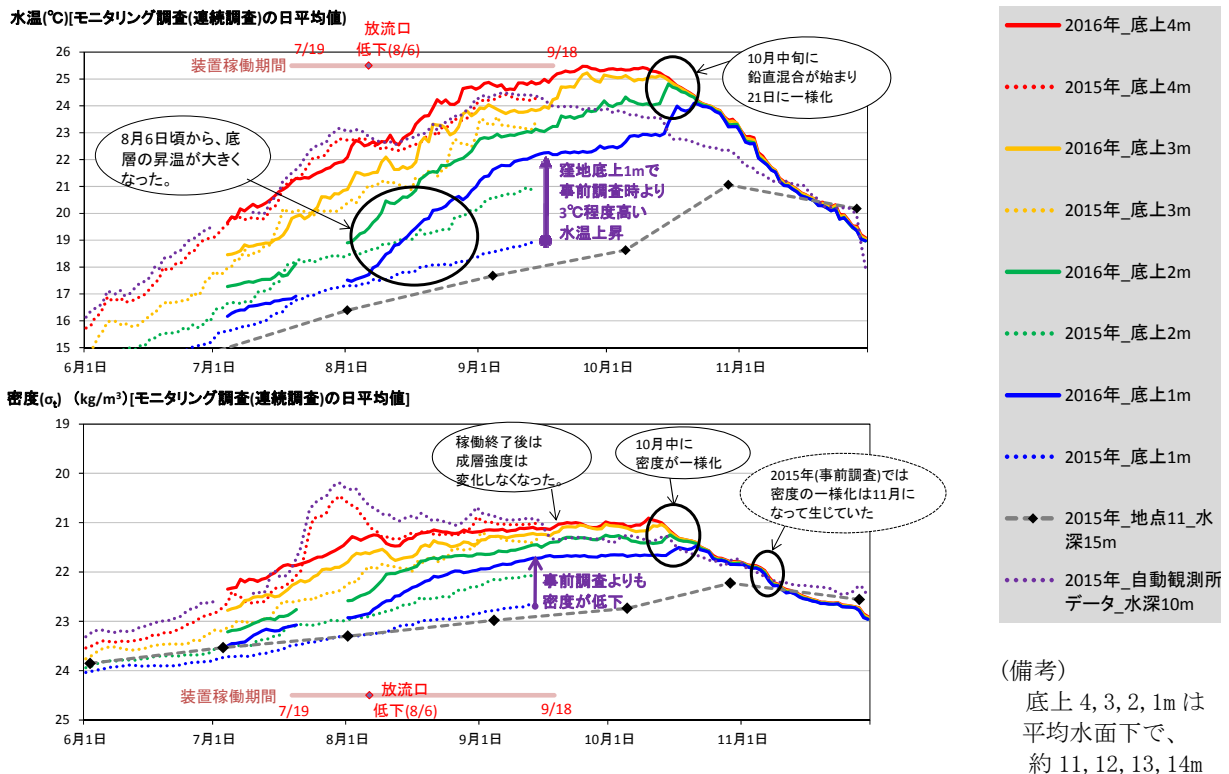
図-9 連続調査結果(上図:水温、下図:密度 σ_t)

連続調査において、導水開始の約20日後となる8月6日以降、窪地内の水温は顕著に上昇し、導水を終了した9月18日の時点で、2015年度に実施した事前調査(導水無し)での同時期に比べ、2~3℃程度高い水温となった(図-9上図)。また、窪地内の水温上昇に伴い密度が低下したことで、中層側(底上4m)と底層側(底上1m)との間の密度差は、同時期的事前調査よりも小さくなった(図-9下図)。

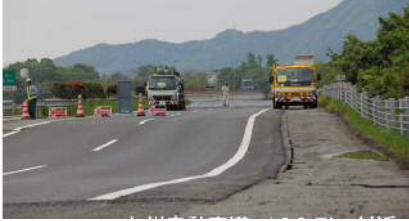
写真-1 路面のうねり(熊本地震)⁶⁾

定義としては、路面の縦断線形は連続しているが縦断線形が不規則に波をうった状態で、走行不可能といった状況ではなく、車両の走行速度は低下するものの、地震発生初期段階での道路啓開に支障を来すことは少ない。

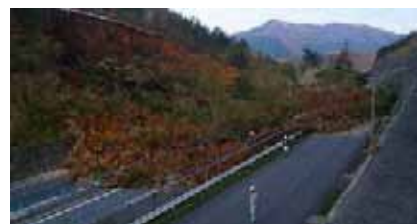
写真-13 切土の崩壊(熊本地震)⁸⁾

定義としては、道路としての機能を著しく失った状態。道路啓開を実施する際は、崩壊部分の状況を調査し、安全を確保しながら道路啓開を実施することが必要で、特に大型機械や大型土のう、矢板等を用いて応急復旧する 경우가多く、道路啓開までに相当の時間を要する。このようなケースでは、迂回ルートを検討する必要がある。主な崩壊・破壊の種類を、写真-11～15に示す。

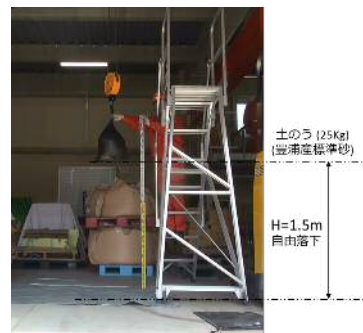
図-9 落下耐久性試験方法

トラックの荷台相当の高さから落下させても破れないことを要求性能とし、確立した試験方法がないため、ダンプトラックの荷台相当の高さ 1.5m から 25Kg の豊浦産標準砂を詰めた土のうを自由落下させ、土のうの破壊状況を確認することとした。(図-9)

試験結果は、参考に試験をした一般耐候性土のうは、1.0m からの落下で砂漏れしたが、縮災土のうは、1.5m から落下しても砂漏れしないことが確認された。(写真-18)

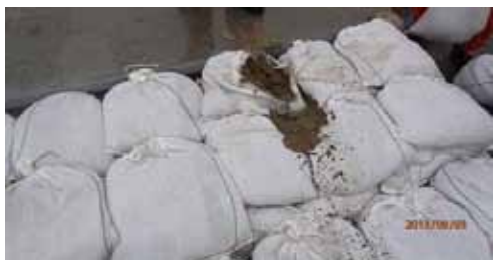
写真-19 スタックにより破断した従来土のう

敷設した土のうは、写真-19のように車輪のスタックより破断したり、長期現場存置中の動物等の爪等によって破断する場合がありますため、釘などによる引裂き性能を評価基準とした消防服の基準(100N)を準用した。

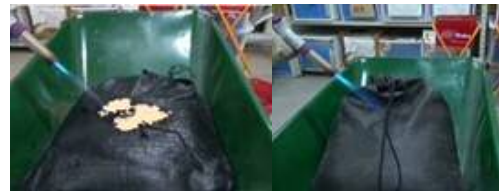
写真-20 PE製土のう(左)と縮災土のう(右)の燃焼性

また、簡易的にガスバーナーで炎を近づけて確認した結果は、写真-20のとおりPE製の従来土のうは、炎を近づけた段階で溶けて機能を失ってしまうが、縮災土のうは燃焼することなく機能を維持することが確認された。

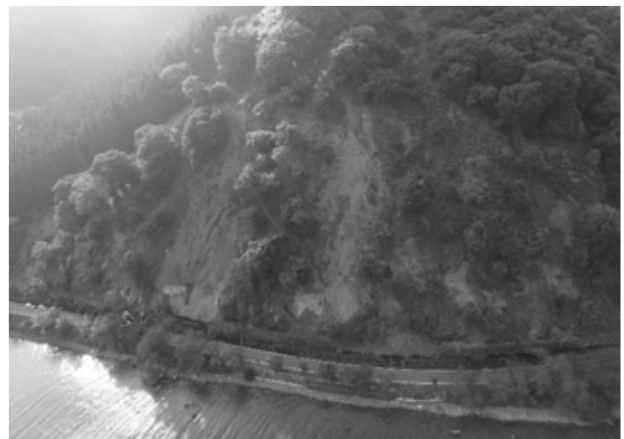
図-5 県道 西浅井マキノ線の被災 H27.7.29撮影

特に、導入直後の2015年(平成27年)7月に行った台風11号による被害状況(山の表層崩壊による県道への土砂流入)の確認では、これまでは撮影困難であった琵琶湖面上100mからの写真(図-5)で、被害の全容をいち早く把握することができ、その有効性を実感しました。

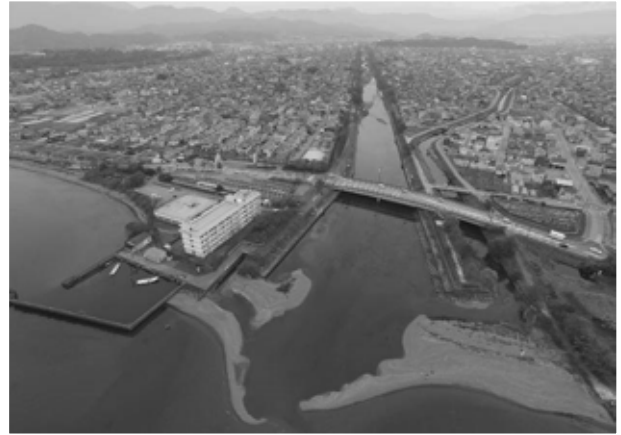
図-6 河川の河口閉塞(琵琶湖流入)の状況 H27.11.13撮影

また、非常時だけでなく日常管理でも活躍の場面が数多くあることが分かりました。例えば、河川における河口閉塞(図-6)・河道内堆砂・河川内立木繁茂(図-7)、砂防えん堤の堆砂(図-8)など、インフラの維持管理で重要となる「点検」を行う手段としても、ドローンによる写真や動画が極めて有効になります。

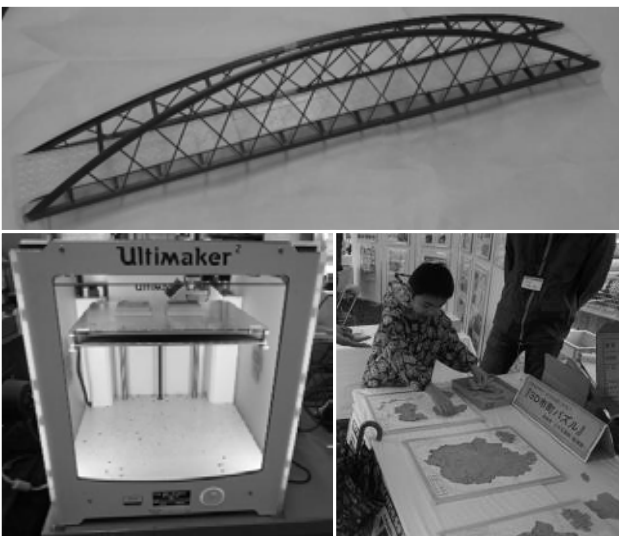
図-14 導入した3Dプリンタと造形物（橋梁模型, 3Dパズル）

設計で4Dモデルを作成した（仮称）瀬田川橋梁の1/300模型（全長約45cm）を作成して住民説明に活用したり、建設産業の魅力アップイベント「滋賀けんせつみらいフェスタ」（2015.11.8, 2016.10.22～23）で、来場者に楽しんでもらう3D市町パズル（標高に応じて凸凹のあるパズル）を作成したりしています。（図-14）

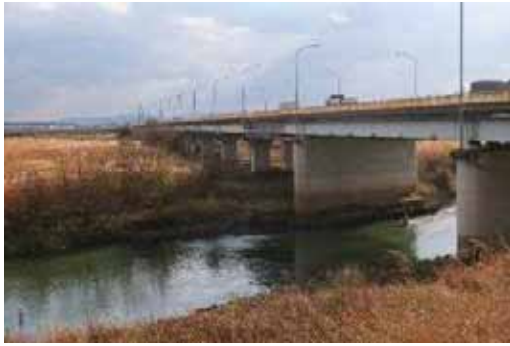
写真1 宇治川大橋

[橋長] 546.58m

[径間数] 15径間

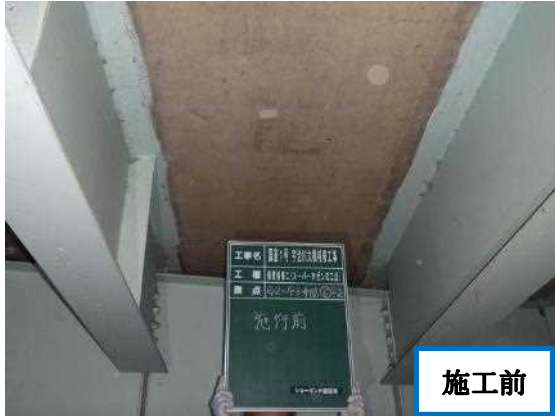
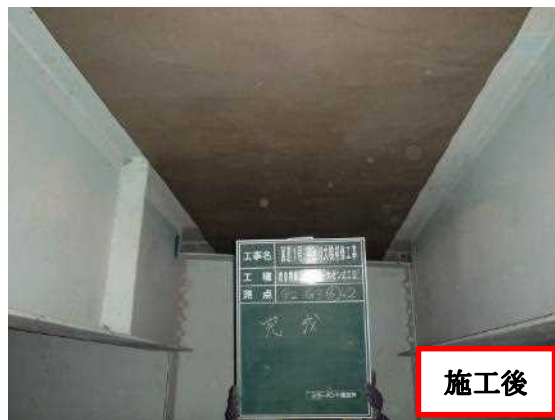
写真2 宇治川大橋施工前後写真

宇治川大橋で実施する床版下面増厚工法のスーパーホゼン式工法は、経年劣化等による耐久性及び耐荷力性能が不足した橋梁の床版長寿命化対策工法の一つで、交通規制をせずに施工できる。既設床版コンクリート下面に網鉄筋をテーパ付きT型アンカーで圧着固定し、床版の振動・衝撃を緩和する。さらに、ポリマーセメントモルタル吹付増厚後に低圧でエポキシ注入を行うことにより、既設床版と完全一体化させる下面増厚工法である。

床版補強工（スーパーホゼン式工法） 181.5 m²

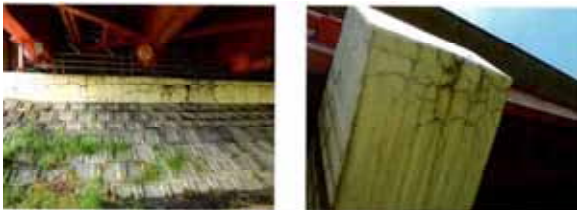
写真-2 京見橋におけるコンクリート損傷事例

ASRによるコンクリート構造物の損傷は、ひび割れ、変位・変形、段差、変色、ゲルの滲出など表面化することが多く、中でもひび割れの発生状況が特徴的で、無筋や鉄筋量の少ないコンクリートでは網の目状又は亀甲状のひび割れが多くみられる。また、ASRは構造物の置かれた環境条件(温度、湿度、日照、雨掛かりなど)の影響を大きく受けるため、同一のコンクリート構造物においても部位や位置によってASRの劣化程度が大きく異なる。そのため、橋脚においては柱や梁の中央部より、梁の張出部し部においてひび割れが発生する。京見橋においては橋台の堅壁及び橋脚の梁部で亀甲状のひび割れが発生していた。(写真1)

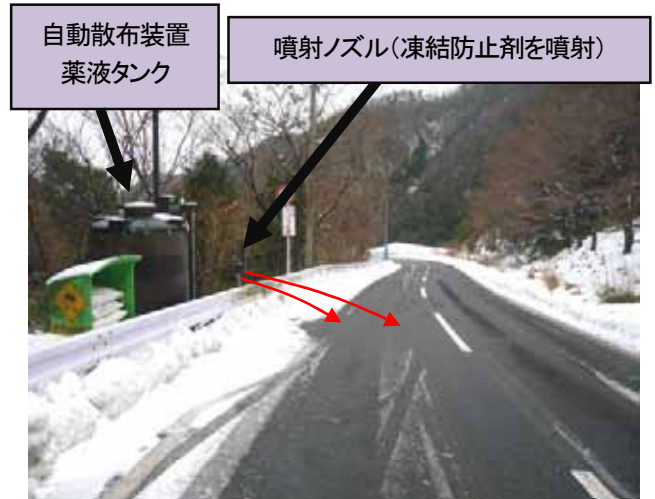
写真-1 凍結防止剤散布装置の設置状況（県道）

表-1 凍結防止剤散布装置の仕様

項目	仕様
寸法	幅 奥行 高さ 1680mm × 1850mm × 2090mm
タンク容量	2000ℓ
温度設定	噴射開始温度：1.0℃ 噴射停止温度：2.0℃
ノズル个数	2個（交互に噴射）
噴射間隔	30秒（15秒設定も可能）
噴射距離	最大約5m 距離は角度で調整
1回の噴射量	約40ml（調整可能）
1時間当たりの噴射回数	60回（毎時0分から噴射回数をカウントし、60回噴射したら打ち止め）
車両検出	車両をセンサーで検出後、10秒間噴射禁止

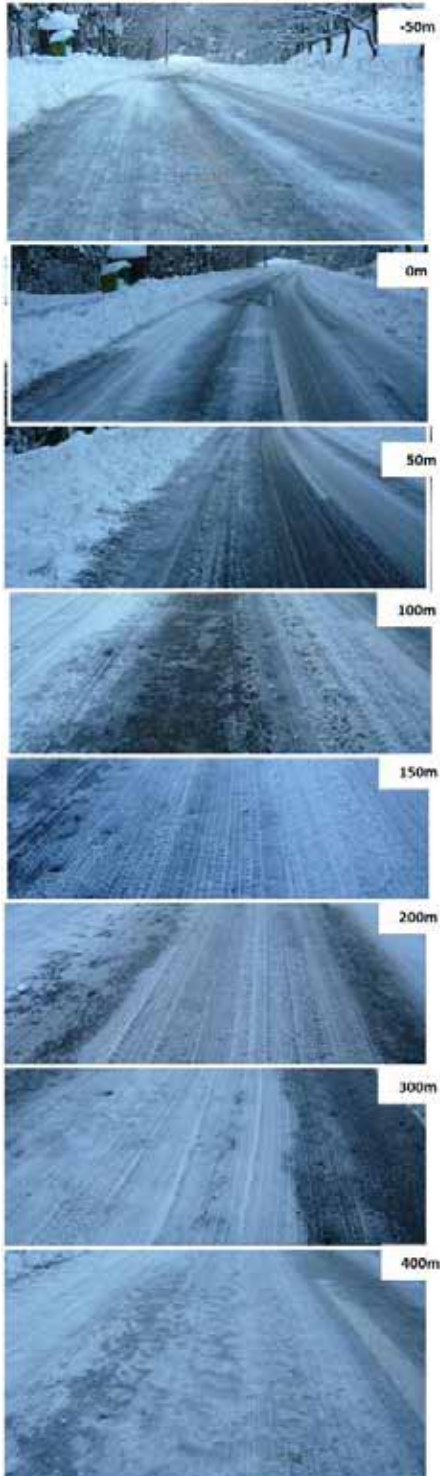
写真-3 観測点の路面の改質状況

実際は、約200~300m程度の引きずり効果が認められる結果となった。この原因は、17時から22時にかけて通行した車両（時間当たり30~137台）によって、凍結防止剤が引きずられた結果と推察される。

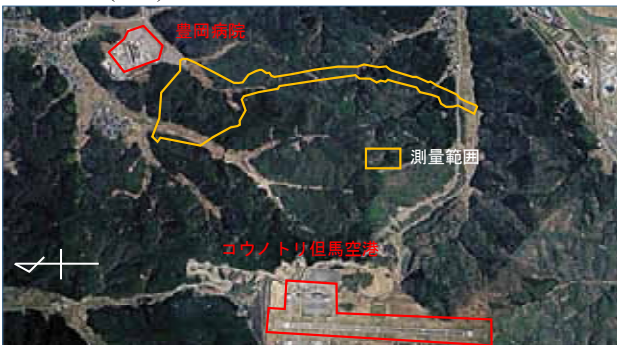
図-1 平面図

豊岡道路の測量範囲は、90%が樹木の生い茂った急峻な山間部であり、周辺には、コウノトリ但馬空港や豊岡病院がある。また、豊岡病院ではドクターヘリが運航している。(図-1)

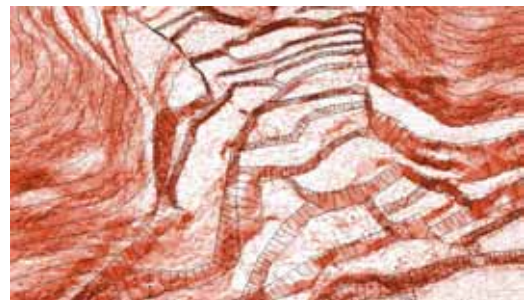
図-14 数値地形図点検画面

専用ソフトウェアによる目視点検を実施し、結果は良好であった。点検画面を図-14、点検後の数値地形図を図-15に示す。

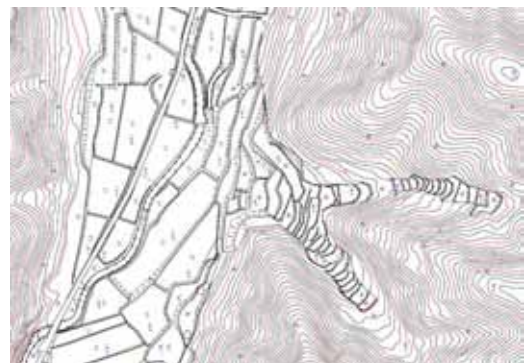
図-15 点検後の数値地形図

グラウンドデータを用いて、勾配を着色で表現した傾斜段彩図を作成し、その後、数値地形図を作成した。

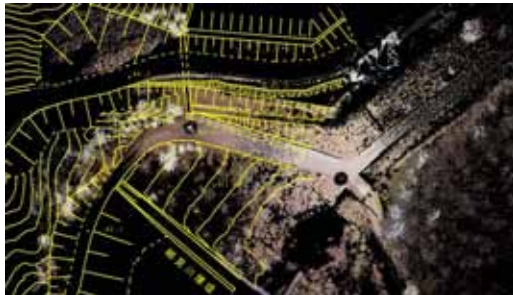
図-17 地上型レーザスキャナと数値地形図の比較

数値地形図については、平地部で地上型レーザスキャナにより取得した点群との比較(図-17)及びUAV写真測量によるオルソ写真との比較(図-18)を実施した。目視確認した結果、いずれも数値地形図と一致していた。

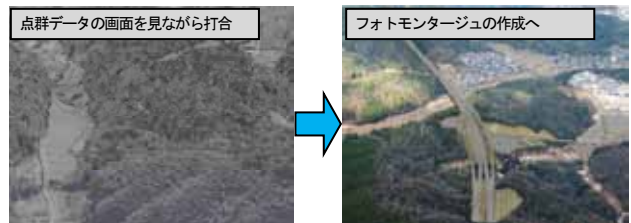
図-25 景観検討の内容決定イメージ

景観検討では、フォトモンタージュをどのようなアングルで何カット作るか等、内容について打合せする際に、3次元点群データを利用した。イメージを図-25に示す。このように業務を進める上で、受注者と発注者の合意形成のツールとして活用した。

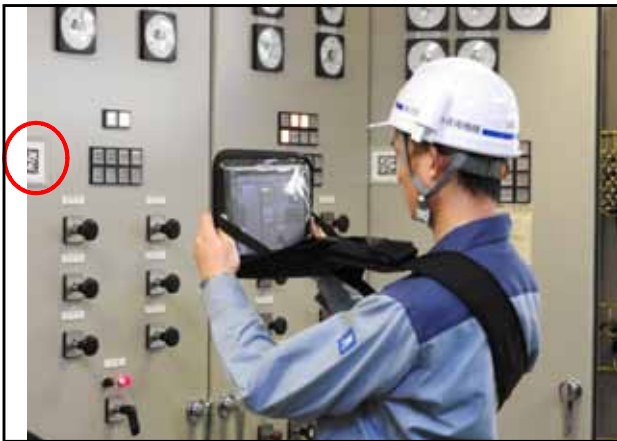
写真1 AR マーカー貼付・読込状況

ARを用いた運転支援システムでは、排水機場運転に必要な作業手順をシナリオ化し、AR マーカーに記録する。作業内容が記録されたAR マーカーは、写真1のように該当作業現場に貼付しておき、マーカーをタブレット端末のカメラで読み込むことで、シナリオ化した作業手順が順々と画面に表示される。画面上に表示された作業手順に従い、操作していくことで迅速かつ安全・確実に排水機場を運転操作することが可能となる。

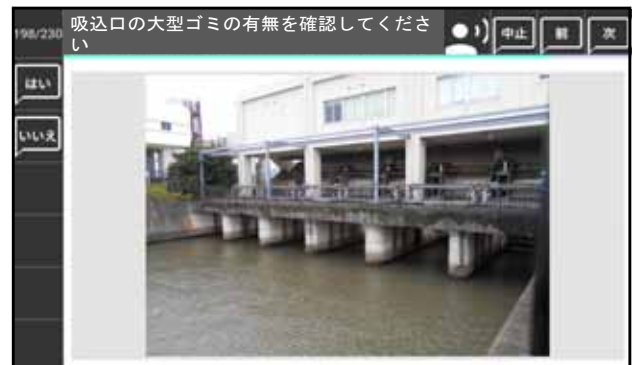
写真2 現場状況確認シナリオ

現場では、タブレット端末の画面上に表示される作業手順に従い、現場状況の確認、各機器の電源投入を行う。現場状況の確認および各機器の電源投入完了時には、写真2・3に示すように、2つの選択肢が表示され、該当する選択肢を選んでいくことで次の作業手順に進んでいく。

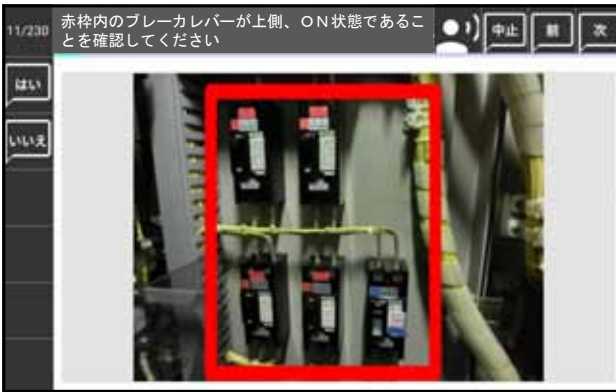
写真3 電源投入確認シナリオ

現場状況が正常または電源投入が完了したと選択された場合、排水機場運転操作に必要な次の作業手順が表示される。

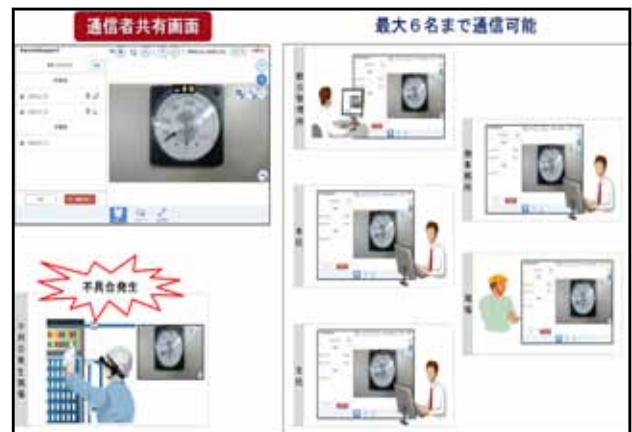
図3 システム通信状況

不具合対応支援システムは、インターネット回線を利用し、映像と音声による双方向通信を行うことにより、不具合発生現場の状況をリアルタイムで確認できるシステムである。ヘッドマウントディスプレイ（以下「HMD」）のカメラで捉えた映像・音声は、図3のように遠隔地のPC・タブレット端末と共有しており、今まで専門知識を有する職員等やメーカーの熟練技術者などを現場に派遣せざるを得なかった不具合内容も、映像・音声から得られる情報により、遠隔地からの作業指示で対応可能となる。

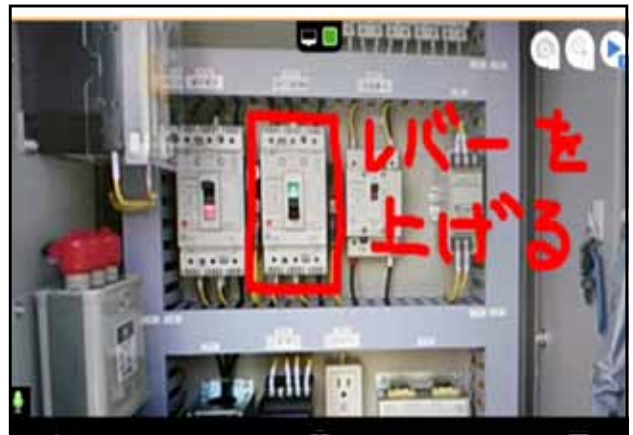
写真5 静止画像による不具合対応支援

また、HMDのカメラにより静止画像を撮影し、通信上で共有することで、写真5のように遠隔地のPC・タブレット端末から静止画像へ指示の書き込みを行うこともできる。映像と音声だけでは指示内容が理解できなくとも、本機能を利用することにより、不具合発生機器のどこを確認し、作業すれば良いのか直感的に理解できる。作業者が何を撮影すればよいかわからない場合でも、遠隔地にいるPC・タブレット端末からHMDのカメラ操作を盗む(ジャック)機能を使うことで、遠隔から現場作業者のカメラ映像をロックすることも可能である。

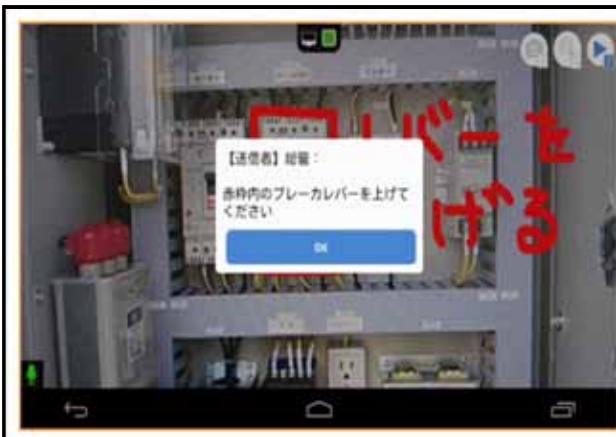
写真4 文字による作業指示状況

しかし、システム使用時には、ポンプ運転中であることも十分に考えられるため、騒音等により音声が届き取れない場合を想定し、文字による指示も行えるようにしている(写真4参照)。

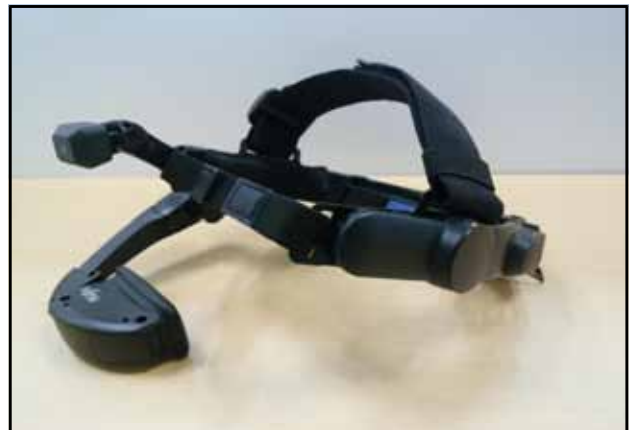
写真6 HMD外観

HMDの外観を写真6に、諸元を表3に示す。HMDはヘルメットに装着可能な構造であり、通信中でも両手を使っての作業が可能となる。

また、ディスプレイ部は可動式になっているため、移動時等は跳ね上げておくことにより、視界をさえぎることなく作業が可能である。

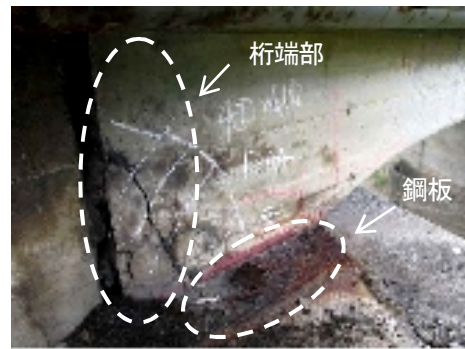
写真-1 コンクリート桁端部付近の損傷状況

橋梁の伸縮装置からの雨水などによる漏水が見られる橋は湖東土木事務所管内（彦根市、愛荘町、甲良町、豊郷町、多賀町）においても多数見られる。この状態が続くことにより、桁端部の狭隘な空間は湿潤な環境となり、そこにある支承や桁端部の鋼部材を腐食させており（写真-1）、機能的または構造的な悪影響を及ぼしていることがある。

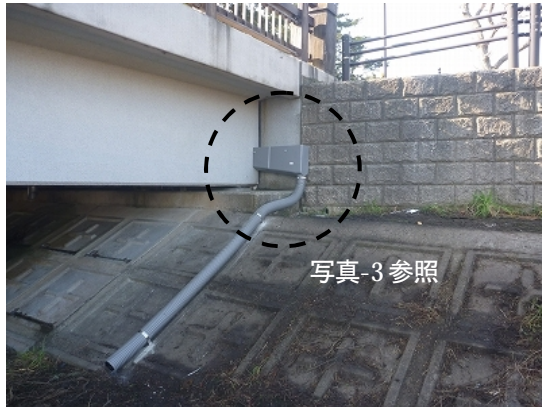
写真-2 簡易排水装置の設置状況

神明橋における設置後の状況を写真-2, 3に示す。

簡易排水装置は桁端部遊間にある発泡スチロール材に穴を空けて排水樋を設けるものである。設置対象となる遊間長は50mm~120mmである。排水樋の両端部（上流側、下流側）には排水柵が設けられている。

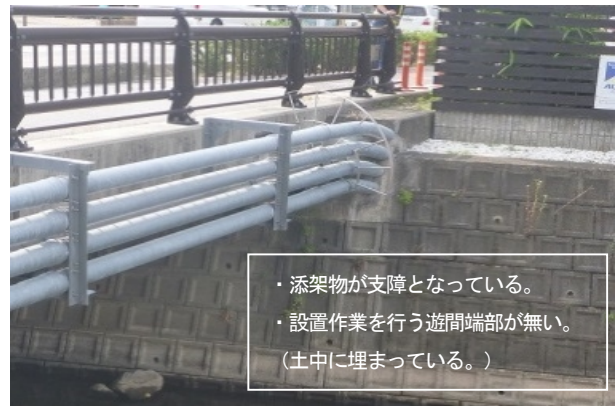
写真-5 簡易排水装置の施工が困難な状況

このような装置を設置するため、水道管などの添架物の配置状況により設置が不可能な場合があり、さらに排水柵の設置スペースとして胸壁が2m以上張り出していることが望ましいとされている。また、発泡スチロールに穴を開ける作業と排水柵設置の作業スペースとして、ある程度の平地（橋軸方向1.0m 橋軸直角方向1.5m）が必要とされている。参考として簡易排水装置の設置が困難な状況を写真-5に示す。

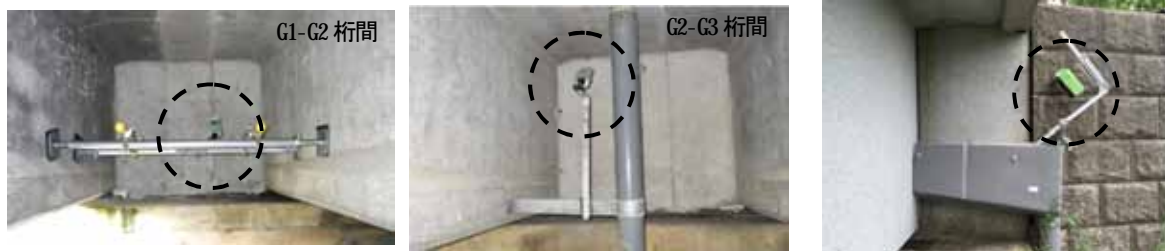
写真-6 効果観察用のインターバルカメラ設置状況(破線丸部がカメラ)

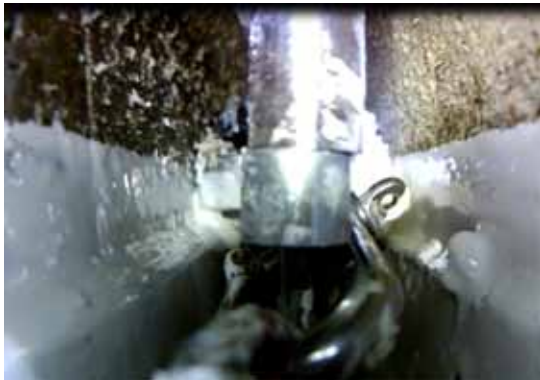
写真-8 止水材を塗布する状況（遊間内部）

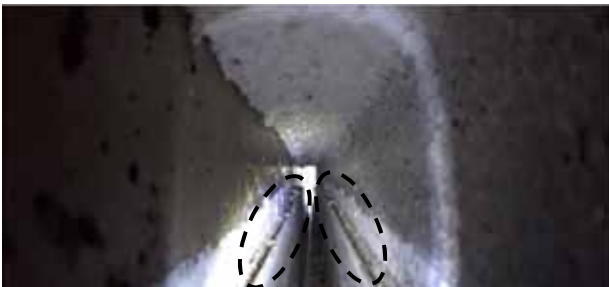
写真-9 止水材の縁切れ状況（破線）

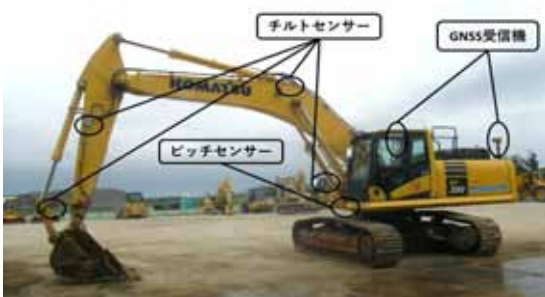
図-3 3Dガイダンスシステム構成図

本工事には、GCS900 バックホウ浚渫3Dガイダンスシステム（NETIS登録No.QSK-090005-V）を用いた。3Dガイダンスとは、バックホウ浚渫船において、図-3のように、バックホウにチルトセンサー、ピッチセンサー、GNSS受信機等を取り付けることによって、バックホウの位置と向き、バケットの姿勢と爪先の位置及び高さの3次元情報が車載PCのログファイルに記録される。さらに河床掘削の図面データを入力する事により、バックホウのキャビン内に設置したモニターにバックホウのリアルタイムの3次元情報が表示（図-4,5）され、オペレーターは、この3次元情報を基に操作を行う事で、熟練度に関係なく、設計値と誤差の少ない施工が期待される技術である。

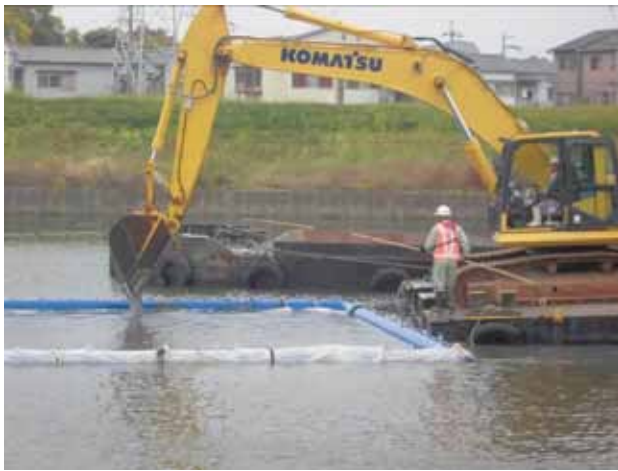
図-7 重機周辺での掘り残し確認

モニターに正確な位置が表示されたバケットを河床に着けることによる掘り残し確認を行うことで、図-7のように重機周辺でのスタッフ等を用いた簡易な測量による浚渫船周辺の掘り残し確認が不要になり、省力化が見られた。加えて、人がいなくなるため、重機等との接触を未然に防ぐことが出来るため、安全性も向上した。

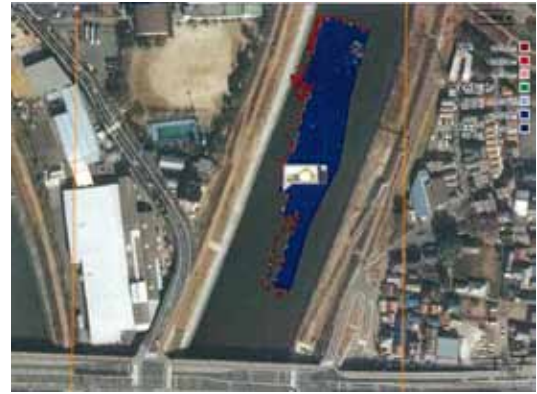
図-8 クラウドサービスに表示された進捗状況

GPS機能及び3Dガイダンスの施工履歴データについては、クラウドサービスの活用により、施工管理者は、工事の進捗状況をPC等により随時、正確に確認できた(図-8)。さらに、進捗状況に関する資料作成に際しても、従来では、図面に掘削済み箇所を着色した資料の作成を行っていたが、施工履歴データの提示のみとなることで、作成の手間がなくなり、生産性の向上が見られた。

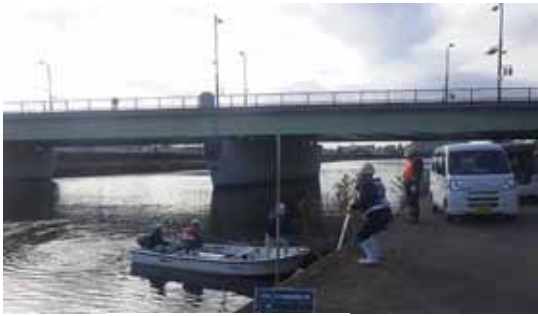
図-9 従来計測の様子

- ・紐を付けたロープを降ろし、1箇所ずつ水深を計測するため、多大な作業時間や労力が必要。
- ・検測と仕上げ作業の繰り返しが必要となり、手間がかかる。
- ・水流により、下ろしたロープが流れ、水深の計測結果に影響が出る可能性がある。
- ・計測毎に断面からの距離を測り、計測箇所の位置を出すため、多大な作業時間や労力が必要。

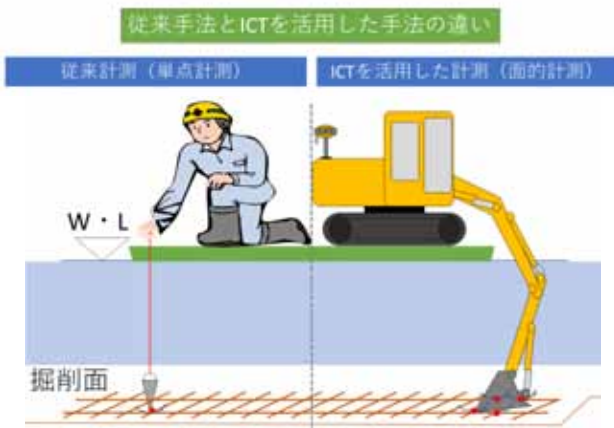
図-10 従来計測とICTを活用した計測の比較

- ・3Dガイダンスにより、施工しながら施工箇所の座標を取得するため、施工後の計測作業が不要になる。
- ・計測作業不要
- ・仕上がりを実タイムに確認できるため、施工の手戻りが発生しない。

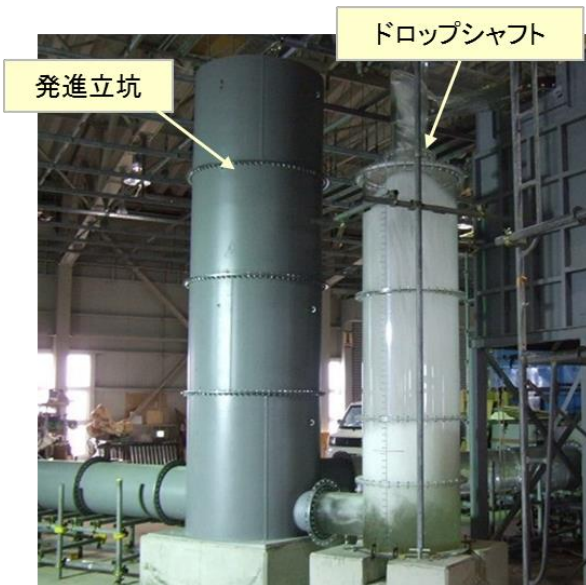
図7 水理模型実験の様子

ドロップシャフト型の減勢工では、水理模型実験により立坑流入部の狭窄部の設置位置を改良することなどにより、既往の千鳥階段型と同程度まで空気混入濃度を低減できることが確認できた。(図7)

(ドロップシャフト型減勢工)

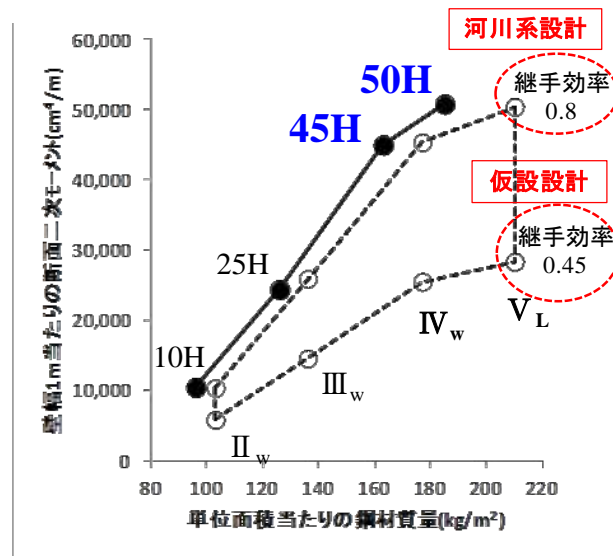
図-3 鋼材重量と断面性能の関係

図-3 に示すように、U形鋼矢板に比べて鋼矢板壁、単位壁面積あたりの鋼材重量が低減されるとともに、図-2 に示すように、有効幅を900mmとしたことにより施工枚数を広幅鋼矢板と比べて削減でき、工期短縮による建設コスト削減を可能とした。材料費と施工費の比率を4:1と仮定し試算した各型式ごとの経済性効果の例を表-3 に示す。

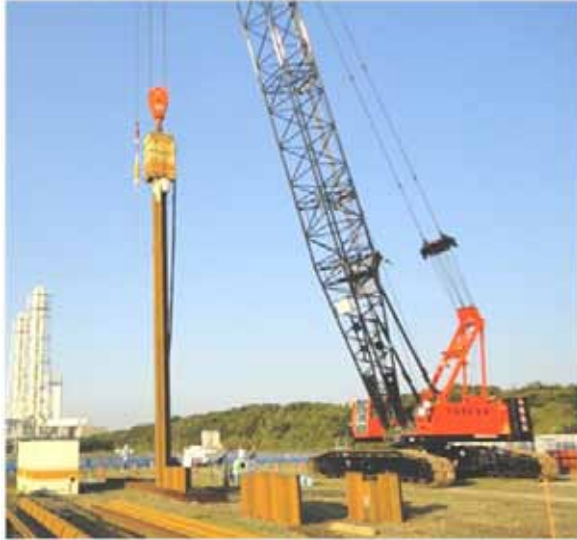
写真-1 バイブロハンマ工法による鋼矢板打設状況

バイブロハンマ工法は、鋼矢板頭部を把持したバイブロハンマ機が起振し、鋼矢板及び地盤に振動を伝達して鋼矢板を打ち込む工法である(写真-1)。施工速度が速く、また硬い地盤への施工も可能である。

バイブロハンマ工法については、従来のU形鋼矢板では矢板ウェブ部の1箇所把持(シングルチャック機構)であるのに対し、大断面であるハット形鋼矢板では振動を効率的に伝達させるために矢板フランジ部の2箇所把持機構(ダブルチャック機構)を標準施工仕様とした。バイブロハンマ本体は従来機がそのまま適用でき、鋼矢板把持機構にダブルチャック装置を取り付けるのみでハット形鋼矢板の施工に対応できる。ハット形鋼矢板のフランジ角度については、10H~50Hの型式毎に異なるため、写真1に示す45H、50H型向け専用ダブルチャックを開発した(図-4)。

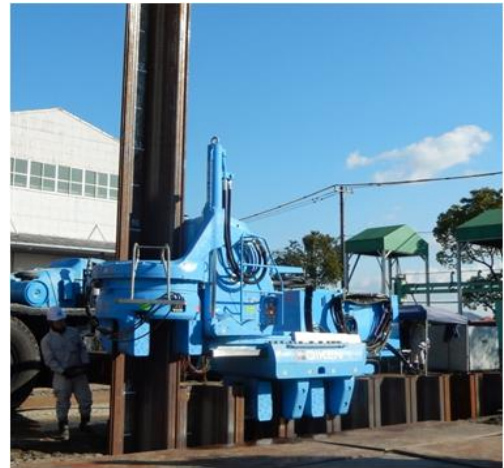
写真-2 油圧圧入工法による鋼矢板打設状況

油圧圧入工法は、既に打ち込んだ鋼矢板の引抜き抵抗力を反力として鋼矢板を静的に地盤中に押し込む工法であり、都市内工事等での低振動・低騒音施工、狭隘地施工等に適した施工法である(写真-2)。

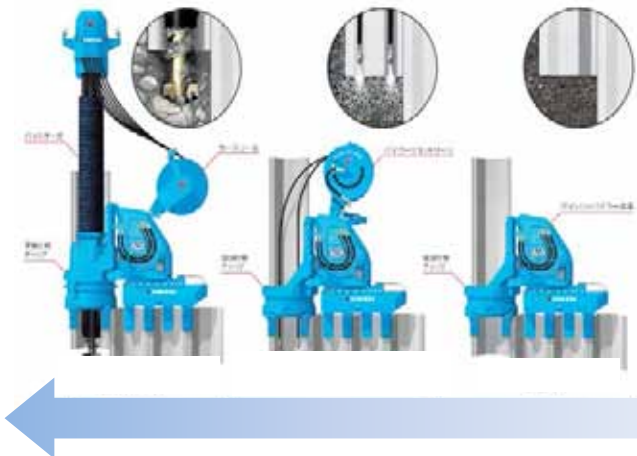
図-7 地盤特性と圧入施工法

また、圧入機は、ハット形鋼矢板 10H~50H の型式に左右されずにアーム部を把持できる形状であるため、これまでのハット形鋼矢板専用機での施工が可能である。また、ウォータージェット補助工法の適用範囲を超えるような硬質地盤(N 値>50)に対しても、オーガを併用した圧入施工が可能な施工機の開発を実現したことで、より広範囲の地盤条件への打設が可能となった(図-7)。

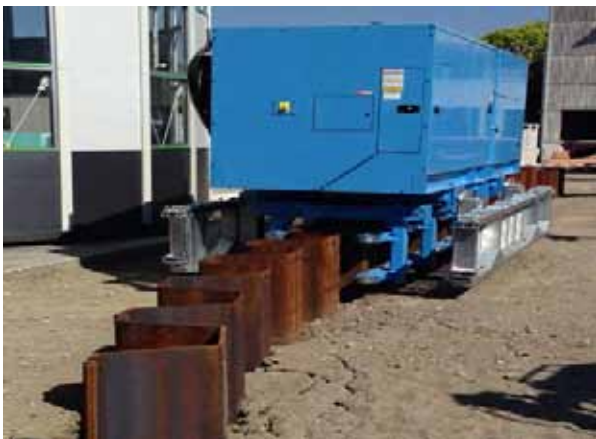
写真-3 ノンステージ圧入工法の 施工状況

施工スペースに制約がある等、クレーンの設置が困難な場合には、写真-3 に示すようなノンステージ圧入工法を適用することにより、施工を可能とした。これは、圧入機に加え、材料を建て込むクレーンも既打設の矢板の上を移動することができ、材料置き場(ヤード)と圧入機まではパイルランナーと呼ばれる運搬機が同じく既打設の矢板の上を移動する画期的な工法である。ハット形鋼矢板の普及にあわせて、ハット形鋼矢板全型式で適用可能な工法として確立した。

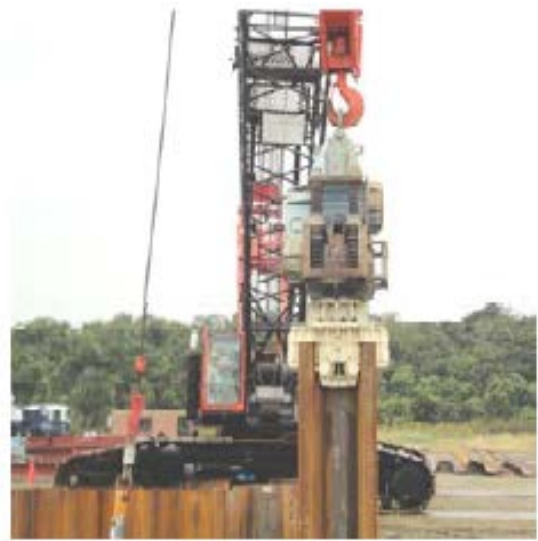
写真-4 打設試験状況 (パイロハンマ工法)

本試験では、長さ 12.0m (単独施工試験用) と 25.0m (ウォータージェット補助工法併用試験用) の 45H, 50H およびIVw を用い、当社研究所敷地内の実地盤に鋼矢板を打設し、その施工性を確認するとともにパイロハンマやウォータージェット補助工法の有無による影響を比較した。なお、鋼矢板の把持は、ハット形鋼矢板はダブルチャック装置を、広幅鋼矢板はシングルチャック装置を用いた。

写真-4 に打設状況を、図-8 に本試験の地盤条件と打設深度 1m 毎の打設時間を示す。なお、パイロハンマ単独工法は N 値 50 を超えるまでとし(12.0m 材料適用)、より硬質な地盤への打設についてはウォータージェット補助工法を併用し打設性を検証した。

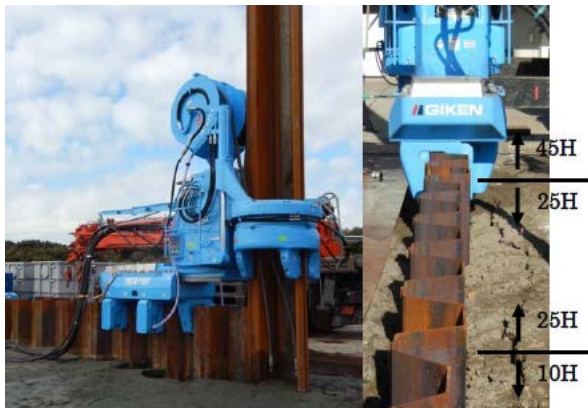
写真-5 打設試験状況（油圧圧入工法）

本試験では、前述の試験同様、長さ12.0m（ウォータージェット補助工法併用試験用）のハット形鋼矢板45H、50H（25Hは参考）およびIVwを用い、実地盤に鋼矢板を打設し、その施工性を確認した。写真-5に打設状況を、図-9に本試験の地盤条件と打設深度1mごとの打設時間を示す

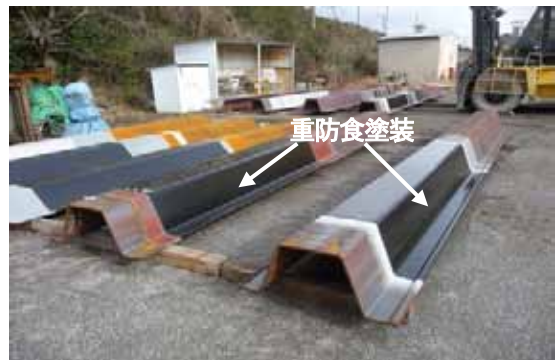
写真-6 重防食鋼矢板

港湾・海洋構造物は海水に接し、潮位の変動や波しぶきを受けるといった環境下にあることから、施設を適切に維持管理し、長期にわたり活用していくためには鋼材の腐食を抑止することが必要となる。そこで、ハット形鋼矢板45H、50H型に対しても、他の型式同様、工場でウレタンエラストマーを被覆して防食機能を付与した重防食鋼矢板（写真-6）の製造体制を整備し、実用に供している。

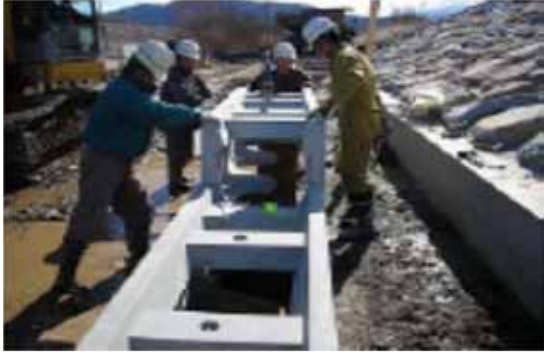
写真-7 ハット形鋼矢板へのプレキャスト笠コン実施事例

ハット形鋼矢板は頭部拘束の有無に関わらず、継手効率による断面性能の低減が不要であるが、壁体としての景観面から頭部をコンクリート被覆することが多い。そうしたニーズに対応する技術として、コンクリート被覆に要する工期の短縮を目的に、ハット形鋼矢板全型式に適用可能なプレキャストタイプの頭部被覆ブロックが開発されている（写真-7）。

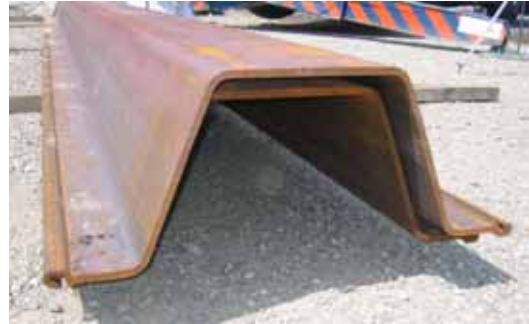
写真-8 現場納入したハット形鋼矢板（45H）

当近畿地区でも、先行して市場投入した 10H、25H の適用事例は着実に増加しつつあるとともに、今年度、南あわじ市の福良港の護岸工事で、45H の適用工事が実施される（写真-8.9）など、ハット形鋼矢板の適用事例は、今後、飛躍的に拡大していくことが期待される。

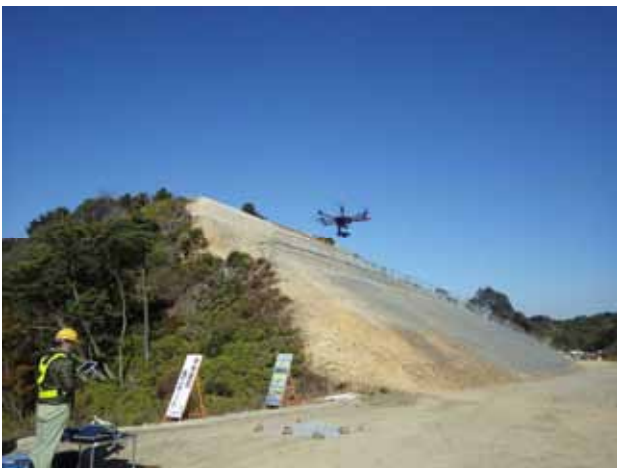
写真-1 ドローン飛行状況

現場ではドローンを飛行させ、UAV搭載のカメラ+GPSと解析ソフトにより3次元立体形状データを作成しました。

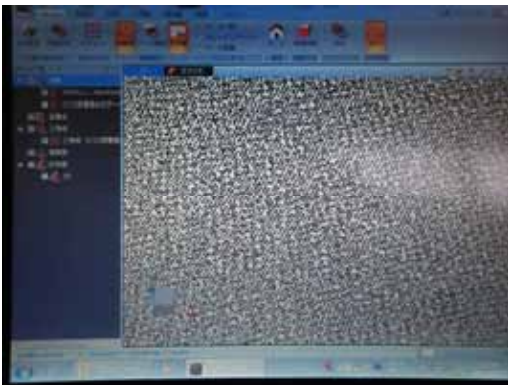
図-3 点群データ一部抜粋

今回は6,991m²に付き点群データの数は7,146個となりました。点群データとは位置情報としてのX座標・Y座標・高さの数値化されたデータとなります。

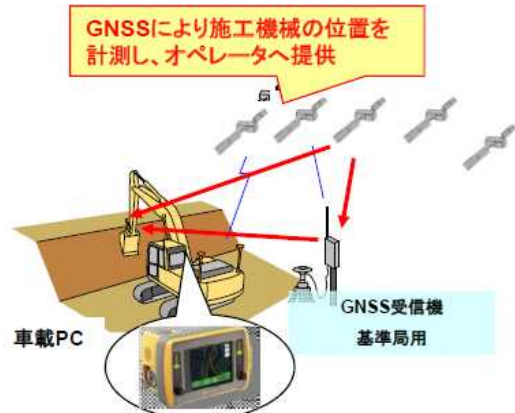
図-5 GNSSによるバックホウガイダンスイメージ

3次元データを活用しマシンガイダンスを搭載したバックホーによる施工を行った

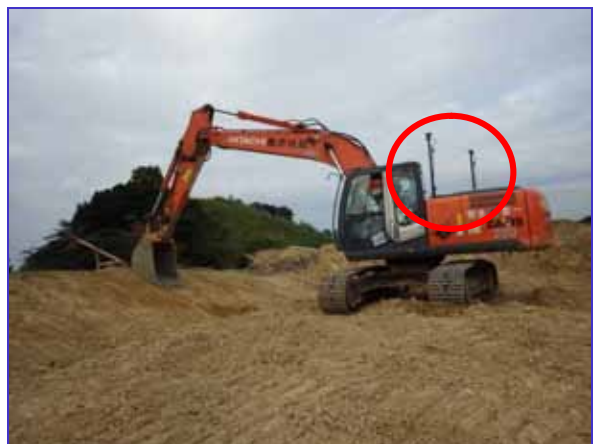
写真-4 バックホウガイダンス器具取付

まず最初にバックホウにバックホウガイダンス器具の取付を行った。

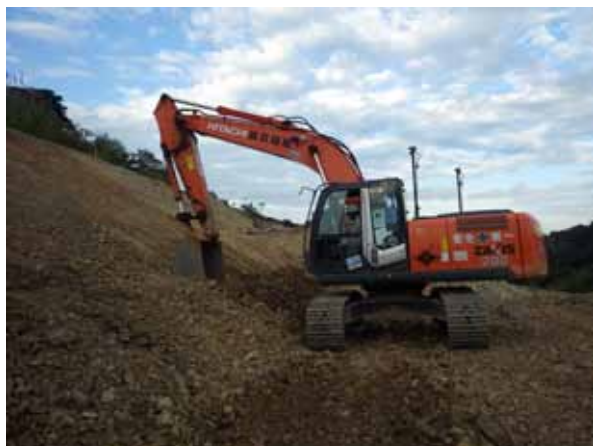
写真-5 切土作業状況写真

バックホウガイダンス器具を取付後、切土を行った。

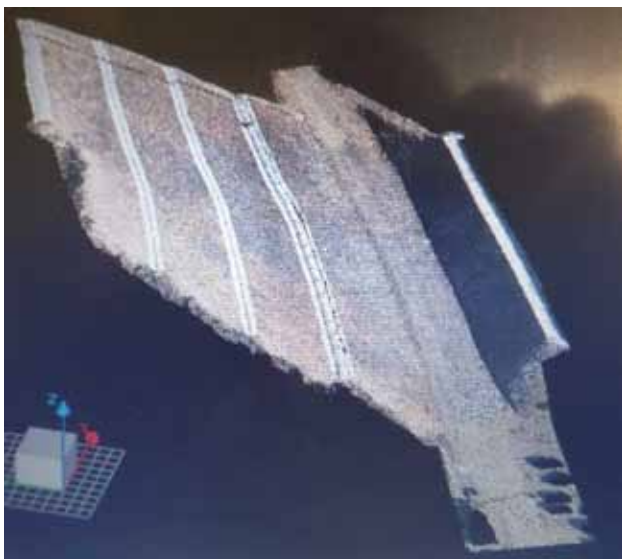
図-7 施工完了3次元測量結果

切土完成後、ドローン空撮により施工完了による結果のデータを取得したのが以下の結果である。

検証結果としてはUAVによる測定では平均値+9.1mmになり平均規格値±70mmをクリアしています。

バックホウガイダンスによる誘導とオペレーターの丁寧な切土作業により良好な値が出たと思われる

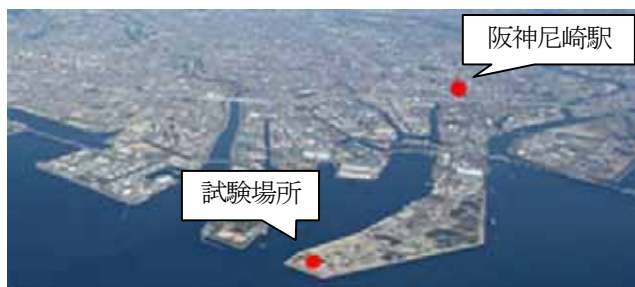
図-4.1 試験場所

今回の試験は、尼崎西宮芦屋港尼崎地区の西の端に位置する大阪湾広域臨海環境整備センター所有の尼崎沖埋立処分場の管理型区画にて実施した。試験場所と各杭の打設位置を図-4.1、図-4.2に示す

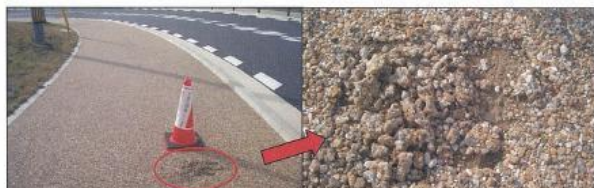
歩道舗装のポットホール

運営段階に入って、カラー舗装の歩道部にポットホールとひび割れが多く現れ、維持管理の契約範囲が問題となった。

歩道舗装に関しては、まちの骨格となる幹線道路において落ち着いたまちの醸成を印象付けるため、設計者の特別な思いを込めたものである。この補修に関して、SPCからは設計仕様により施工し完了検査を受けたものを引き渡しており、維持管理の範囲外との主張がなされ、契約により補修を求める我々と責任の所在について議論が並行した。

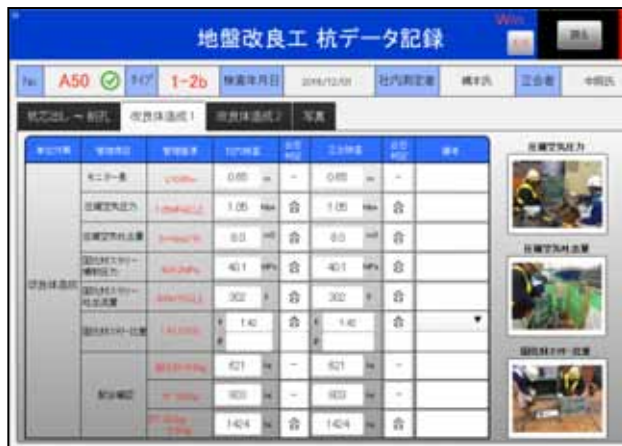
図-8 杭の入力画面

入力画面の写真エリアを選択するとカメラ撮影モードに切り替わる。計測写真や立会写真などはタブレット内蔵カメラを用いて撮影することで検査データと連動させた形でデータベースに保存される。写真撮影の様子を写真-3に示す。また撮影した写真は拡大表示してその場で写り具合の確認を可能にしている。システムに取り込まれた写真データは、サーバー転送を行うことにより、サーバー上で図-9に示す杭番号別のフォルダーに自動的に整理される。
