イワダレソウを植えてみました —住民連携で取り組む堤防維持管理—

原 健二

淀川管内河川レンジャー（〒573-0056大阪府枚方市桜町3-32 中央流域センター）。

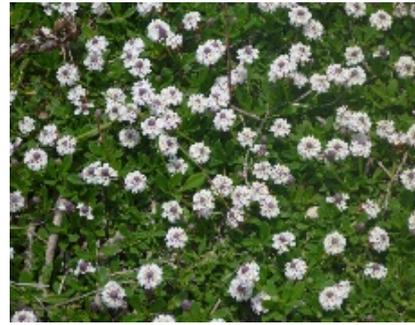
写真4 イワダレソウ

- ・地面を低くはって茎から根をだす
- ・暑さや、踏みつけに強いいため、公園などの緑化に利用されている

- ・クマツヅラ科の多年草
- ・生育地：日当たりの良い海岸の砂浜や岩
- ・分布：本州（関東南部以西）、四国、九州、沖縄
- ・花期：7～10月 白または紫色の花（写真4参照）

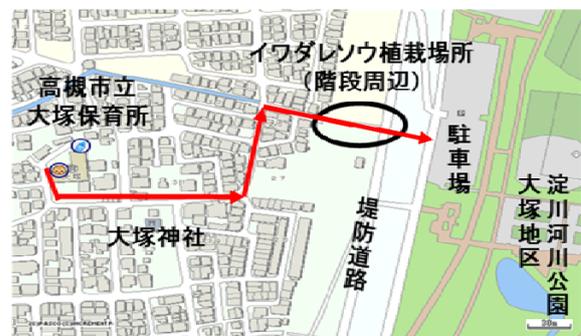
図-3 イワダレソウ植付け場所

導入する場所としては、地域の保育所園児がほぼ毎日河川公園に行くということが調査でわかり、そのルートの際周辺に実験導入することとした。植付け場所を図-3に示す。

→ 保育園児の河川公園への移動ルート

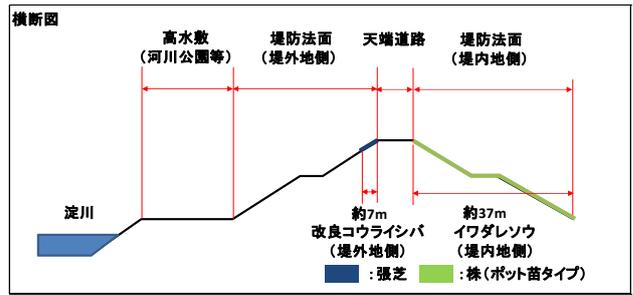
図-5 植付け横断面図

植付け面積約370㎡に約1,000ポットのイワダレソウを植えた。植付けの具体施工に関しては図4，図5参照。

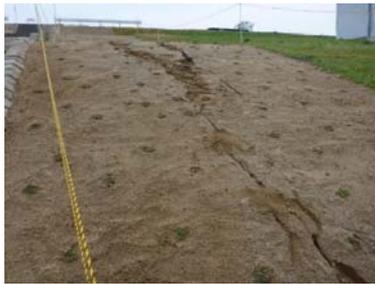
写真10 降雨で流れた土砂

植付け後の課題として降雨による土砂流れの問題が写真10のように発生している。

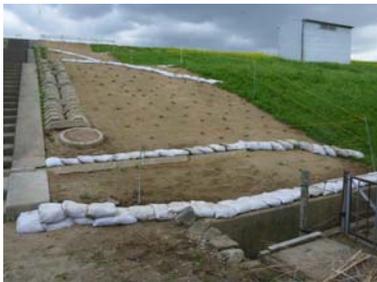
写真11 土砂流れ対策後

対策としては、土のうを設置し、水の流れを周囲に導いた。写真11に対策状況を示す。

今回は土のうによる対策を実施したが、将来的に堤防全体にイワダレソウを導入するには、イワダレソウが全体に広がるまでの間、土砂流れ対策を低コストで効率よく実施できるかの検討が必要である。
