「瀬田川洗堰堰桁配置表」から読み解く 設計思想・運用方針について

森田 一彦

近畿地方整備局 淀川河川事務所 調査課 (〒573-1191 枚方市新町 2-2-10)

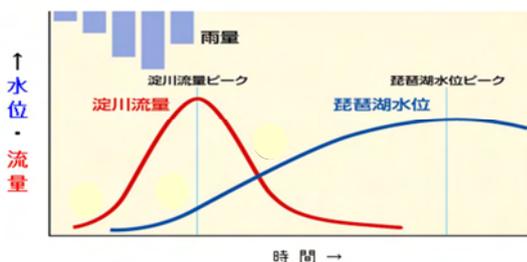
図-1 琵琶湖水位と淀川流量の関係

淀川水系は、木津川、桂川等の流量が先に増大し、続いて淀川本川がピークを迎え、その後ある時間差をもって琵琶湖水位がピークを迎えるという特性がある。図-1

この特性を活かし、下流が危険な時は、下流の洪水防御のために琵琶湖からの流出量を制御し、下流の洪水がピークを過ぎた後、琵琶湖の水位上昇を抑制するため放流を行うこととしている。

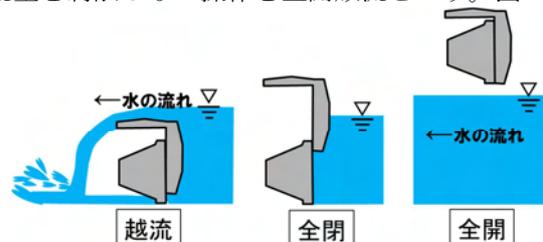
図-2 現洗堰のゲート操作

洗堰のゲートを全て閉鎖し放流量を0m³/sにする操作を全閉操作といい、ゲートを全て開放し、放流量を制限しない操作を全開放流という。図-2

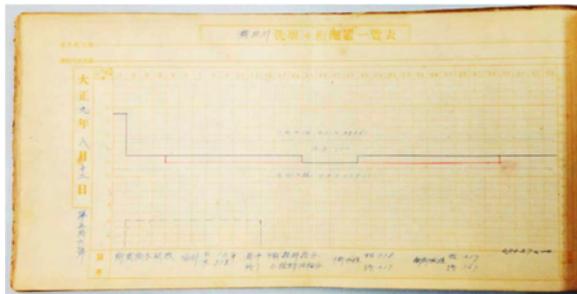
図-4 配置表の例（大正9年8月13日）

様式は、淀川に設置された毛馬洗堰と兼用で、堰桁開放後の桁高を赤線で記入。横軸に左から右に1号から32号の水通しを、縦軸に堰桁を記載。1号水通しは左岸端部であるから、下流を望むように記載しており、この例から読み取れる内容は以下のとおり。

5号～14号、19号～28号において、桁1本ずつ計20本開放。操作後の配置は、木桁358本、石桁10本。操作は10:10着手、10:40終了。

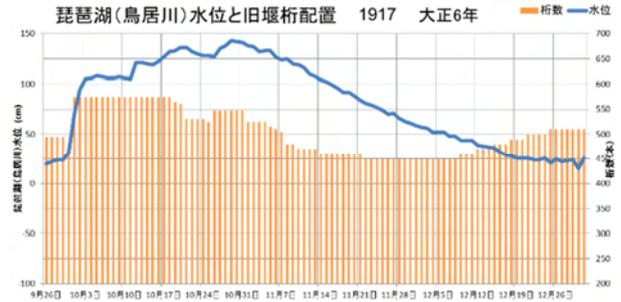
図-5 大正6年洪水後の堰桁配置状況

洗堰は、10月1日桁100本を閉鎖し放流量を制限する操作を実施。今回、この操作が7時に着手され、9時に終了したことがわかった。所要時間は2時間、桁1本あたり1.2分で作業している。

淀川の水位が低下したら桁を開放し、琵琶湖水位を低下させることとしていたが、大塚地先の決壊箇所の締め切り作業が難航したため、洪水前の桁数まで開放できたのは11月8日であった。

この間、沿湖住民は洗堰の開放を訴え沿湖民大会が開催され、天皇・皇后両陛下が視察されるまでのこととなった。9月30日から12月25日までの操作内容を図-5に示す。赤字は桁開放。

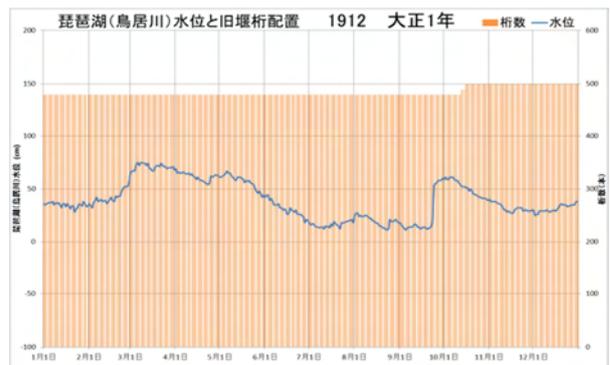
図-6 水位と堰桁配置（大正元年）

洗堰の放流量は、洪水時、渇水時における上下流の利害に大きく影響するため、現在も毎日きめ細かに調整している。これに対して、1年の間に2回（10月13日、10月16日）しか操作しない年があった。大正元年(1912)は、9月21日から23日に台風による降雨があったが、水位のピークは+61cmで湖岸に被害がなく堰桁の開放操作は行われなかったと推察する。図-6

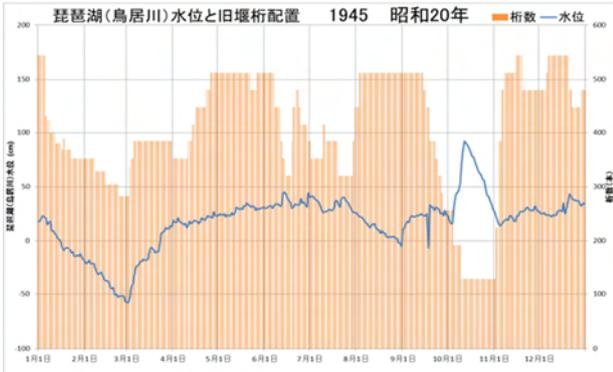
図-7 水位と堰桁配置 (昭和 20 年)

終戦を迎えた昭和 20 年(1945)の操作回数は 57 回。特に 1 月から桁開放を続け 3 月 2 日に水位-58cm となって初めて閉鎖している。

戦局の厳しい状況において、琵琶湖の水位が低下し続ける中、電力を供給するため放流量を増加させていたことがわかる。図-7

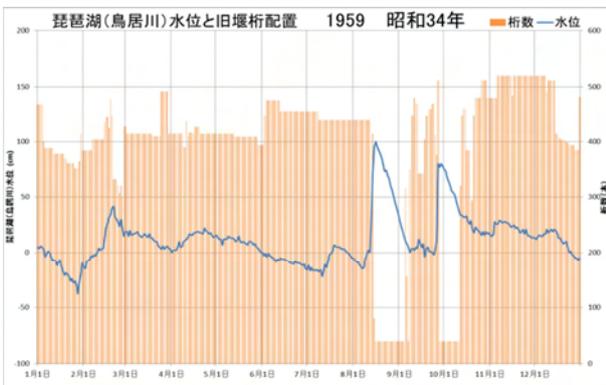
図-8 水位と堰桁配置 (昭和 34 年)

昭和 34 年(1959)は、8 月に台風 7 号、9 月に台風 15 号 (伊勢湾台風) とふたつの大きな台風が襲来。全閉操作で下流の流量低減を図り、そのうち全開放流を行っている。図-8。

このように、戦後になって、淀川の治水システムに従った現在の操作規則の基本となっている操作が明確に行われるようになった。

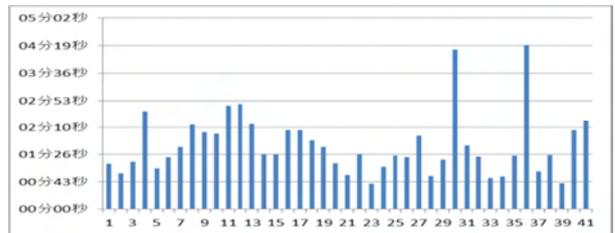
図-9 閉鎖操作における桁 1 本あたり作業時間

そこで、1 回に 96 本以上堰桁を操作した際の所要時間を開放・閉鎖別に集計した。図-9, 10

それぞれの平均作業時間は表-2 のとおり。仮に、閉鎖・開放にあたり 576 本の桁全てを操作したとしても 24 時間以内に完了することとなる。さらに、開放作業は、閉鎖作業よりも時間を要していたことも明らかとなった。

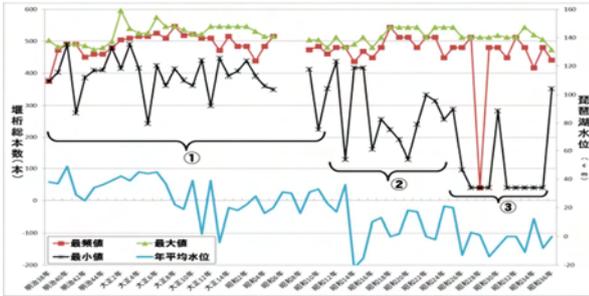
図-11 総桁本数と水位の変遷

18,556日分のデータから総桁本数の最大値・最小値・最頻値を年平均水位とともに図-11に整理した。縦軸に総桁本数を、横軸は年次を示す。桁の最小値が、水位の年平均値の低下と連動して減少傾向にあることが分かる。

期間を大きく3つに区分することができ、各期間における最小本数は表-3のとおり。

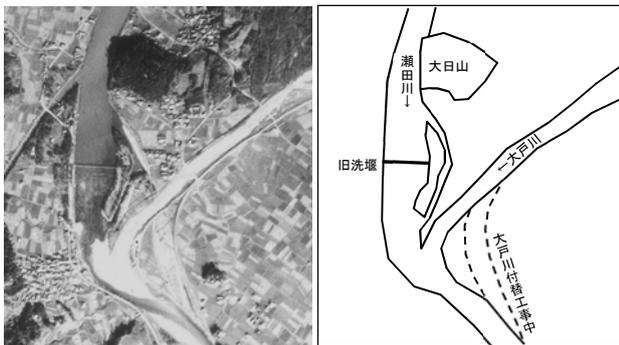
図-12 洗堰付近の航空写真(昭和23年撮影, 国土地理院蔵)(左)と見取り図(右)

淀川改良工事で以降の瀬田川改修は、昭和18年(1943)から26年(1951)にかけて実施された淀川第1期河水統制事業がある。当事業は、琵琶湖の水利用により生産力を高めることを主目的とするもので、水位+30cmから-100cmまでの容量を活用すべく、瀬田川の浚渫及び大戸川の付け替えを実施した。これにより、大戸川洪水の背水が洗堰の操作に与えていた制約が解消された。図-12

備考欄に5月9日「石桁10(2-11点線内)入換」とある。つまり、2号から11号までの10門の1段目から4段目までは、木桁ではなく石の桁を挿入していたということである。洗堰左岸端部は、瀬田川に張り出した大日山から続く平面的死水域であったことが、図-12から分かる。大正6年以前における堰桁数の最小値は、大正5年(1916)7月1日から7月8日の243本であるから、7段目以下の桁は開放していなかった。

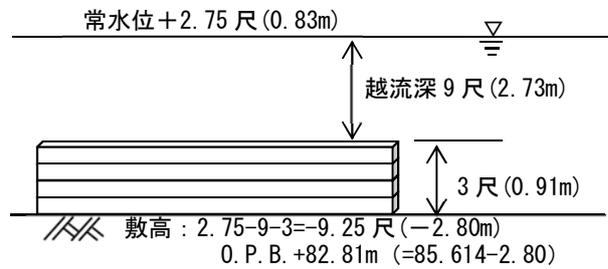
図-13 意見書における敷高

意見書において、琵琶湖の常水位+2.75尺(+0.83m)に対して、洗堰に桁を3尺(0.91m)挿入したうえで、越流水深を9尺(2.73m)確保するとされている。これから旧洗堰の敷高は-9.25尺(B.S.L.-2.80m, O.P.B.+82.81m)となる。図-13

計画段階には、O.P.B. +82.81mとされていたが、0.99m低いO.P.B. +81.82mで施工されたことが明らかとなった。

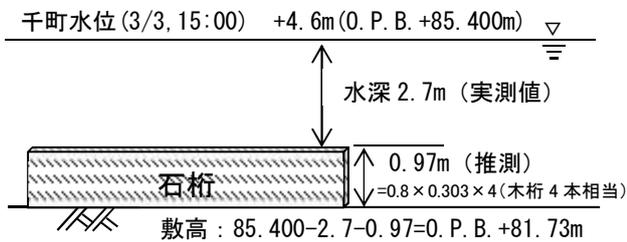
図-17 簡易測量による敷高

平成29年3月3日、4号、6号水通しについて簡易な測量を実施した。

水面から石桁までの距離は、4号、6号とも等しかった。石桁が木桁4本分の高さに相当すると仮定すると敷高は81.73mとなる。図-17

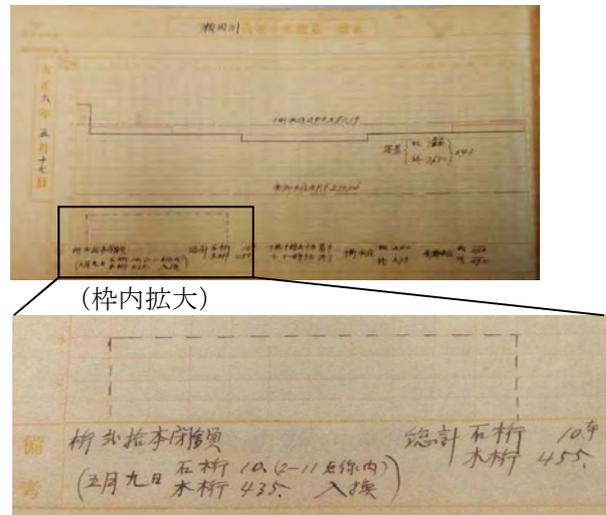
図-18 配置表(大正6年5月17日)

つまり、洪水の流下において影響がなく、洗堰下流の河床が高いため操作の必要性の低かった左岸下部の堰桁を石桁に換えたのではないかと推察する。

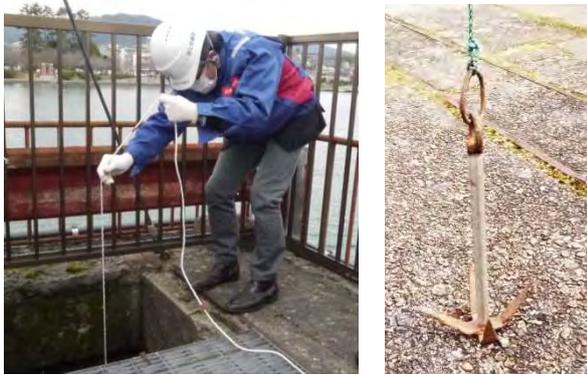
図-19 打音調査状況（左）と使用した碇（右）

そこで、簡易測量の際、図-19のように碇を使用し、簡易な打音調査を実施した。

土砂等堆積の影響が少ないと考えられる流心部の6号水通しに碇を沈めたところ、“キン”という金属質の音が聞こえ、鉄と石とがぶつかる感触を確かめることができた。

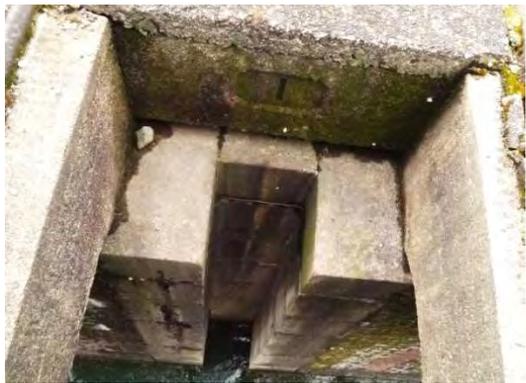
図-20 旧洗堰1号水通し部

同じく、4号水通しの調査においても、同様の感触を得たことから、石桁の存在に確証をつかむことができた。また、水門の角落とし部に号数が記されていることを発見した。図-20

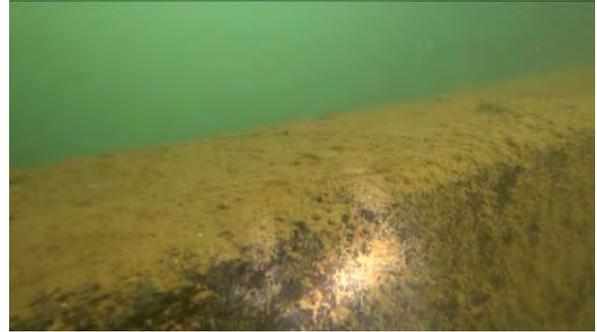
図-21 6号水通しに存置されている石桁

旧洗堰の6号、3号水通しに配置された石桁を撮影したところ、図-21のとおり状況を確認することができた。石桁の上流側は、堆積物がほとんどなく全体を視認することができ、表面にコケが多く付着していたが、隙間や目地等は見られず、高

さ0.97m、幅4.2mの一枚ものの石板が使用されていたと推察される。
