真名川ダム主放水ゲート油圧シリンダー の更新検討について

九頭竜川ダム統合管理事務所が管理する真名川ダムの主放水設備主ゲート油圧シリンダーの維持管理および修繕手法を構築するにあたり、劣化状況の把握手法と健全度評価方法及び更新に向けた課題について検討を行った。大規模土木機械設備の維持管理及び修繕手法構築の一事例として紹介を行う。

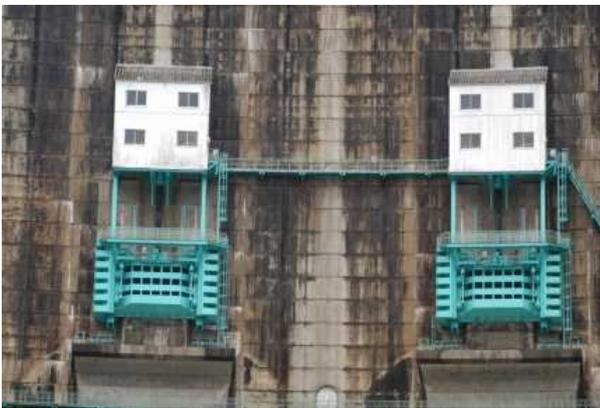
写真-1 主放水ゲート正面

型式：高圧ローラーゲート（扉体圧着装置付）
ゲート寸法：全幅8.5m×有効高4.8m 2門
放流能力：1,000m³/s（500m³/s・門）
開閉装置：油圧シリンダー式
昭和51年3月 設置

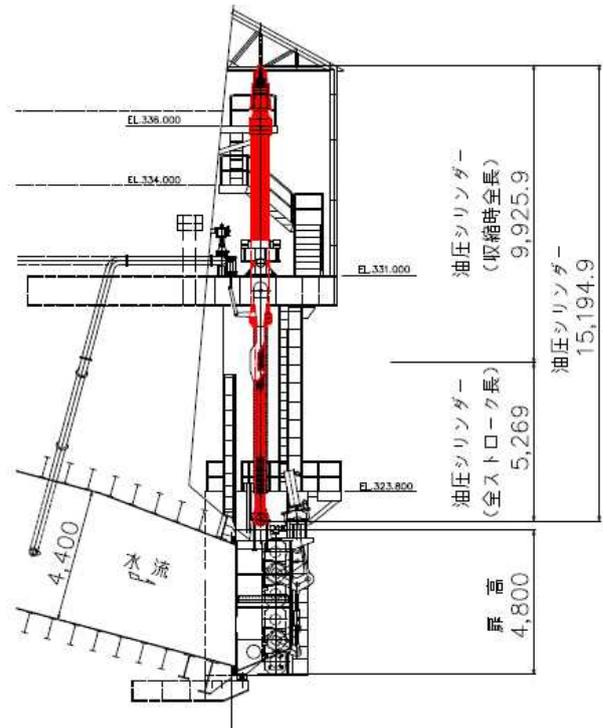
図-3 油圧シリンダ立面図

倒立油圧シリンダ 直径 507mm ロッド径 320mm
揚程 5.269m 全長 15.2m 開閉荷重 129.6tf

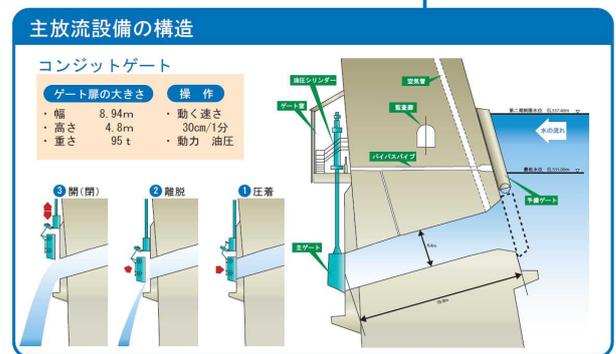
図-4 開閉動作イメージ

油圧シリンダにより扉体を上下させ、扉体をダム堤体側に圧着させることで止水する。

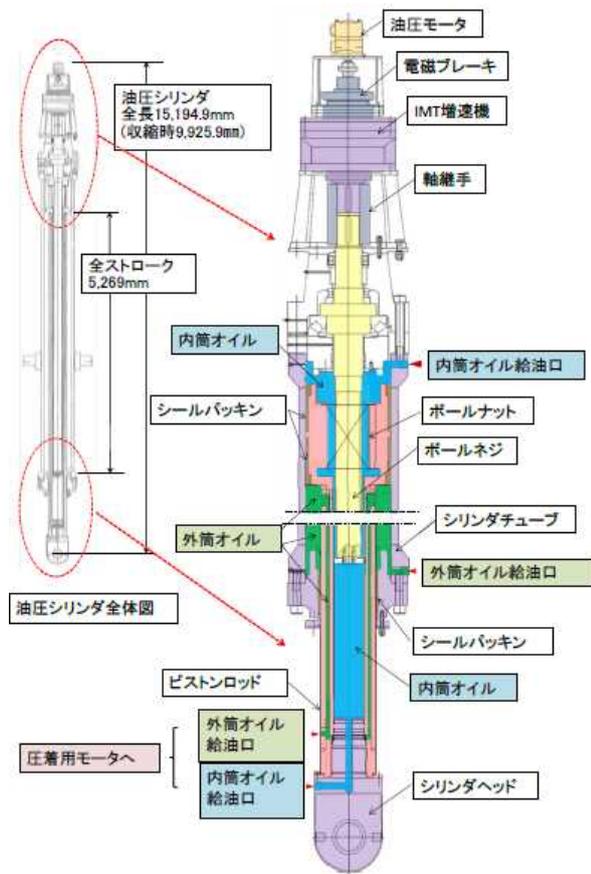
図-5-1 油圧シリンダ構造図

当該設備の油圧シリンダは、1本のシリンダで扉体の上昇・下降操作と扉体の離脱・圧着操作機能を制御するもので、シリンダ内に送油を受け持たせる2重構造の特殊な送油方法が採用されている。また、シリンダのずり落ち防止のために、シリンダ内部にボールネジを有する特殊な構造が採用されており他に類を見ない、日本で一つしかない構造となっている。

当該設備の油圧シリンダは、1本のシリンダで扉体の上昇・下降操作と扉体の離脱・圧着操作機能を制御するため、開閉シリンダに送油を受け持たせる2重構造の特殊な送油方法が採用されている。大型で・複雑な構造から、メーカーからは再度組み上げることは困難であるといわれており、更新となつても、再製作が可能なのか不明確である。

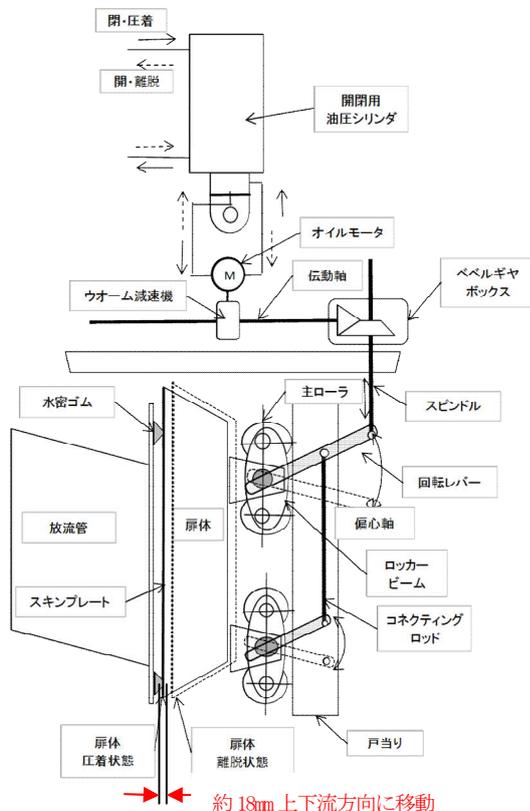
図-5-2 圧着機構動作イメージ

扉体の圧着及び離脱は、油圧モータで駆動されるスピンドルとレバーにより、主ローラのロッカービームの偏心軸を回転し、扉体を約 18mm 上下流方向に移動する方式となっている。

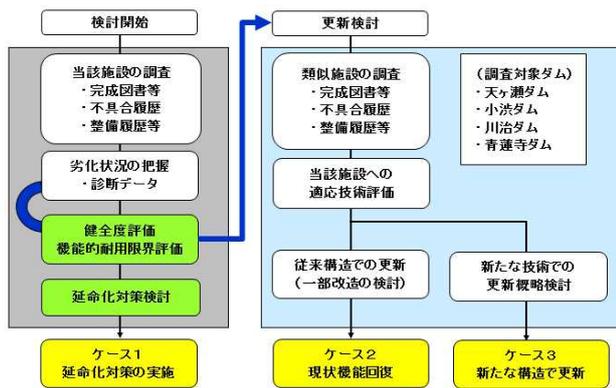
図-6 検討フロー

(機構)を踏襲した設備での更新方法。**ケース3**として、4.(3)の課題である機能の分離(圧着装置の分離した構造等)として、類似施設の技術で更新を概略検討する方法。3つのケースを、図-6の更新検討フローに基づき検討を行うこととした。

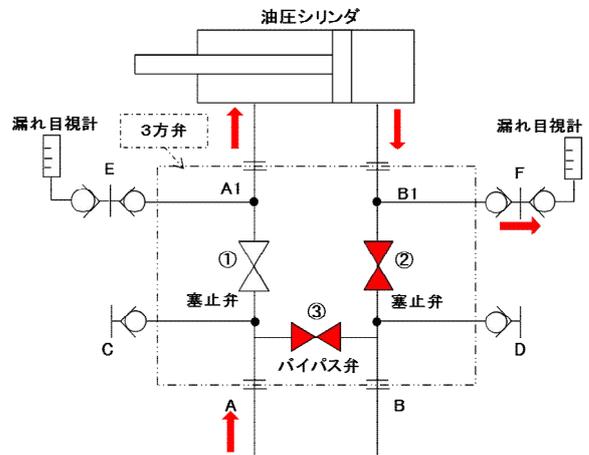
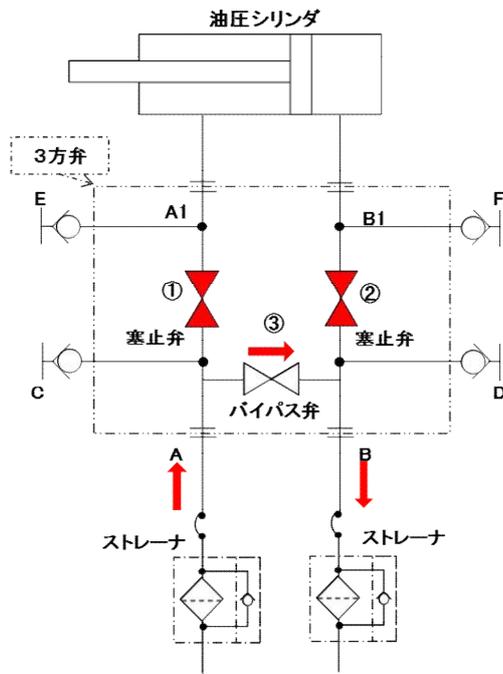
図-7-1 漏油診断及び作動油の採取方法

①の対策として、シリンダ内の状況を把握できるように、油圧シリンダ入口の既設配管に3方弁を設置することで、開閉シリンダの実負荷による漏油チェック機構の設置およびシリンダ内作動油を採取することにより油圧シリンダの劣化診断が可能となる。

また、3方弁を作動油循環回路として使用し作動油に混入している異物等を除去するストレーナを設置することにより、シリンダ内への異物の混入がなくなり、シリンダ劣化の低減が図れる。

劣化項目	実施に際しての課題	劣化取得データ
バックインの劣化や摺動痕による内部リークおよび漏油の発生状況	<ul style="list-style-type: none"> シリンダを現場で分解あるいは、取り外すことが容易でないためこれまでに分解して点検されたことはない。 漏油チェックは、目視等によりシリンダロッドからの漏油をチェックしているが、摺動傷やバックインの劣化による内部リークに関して、漏れ量等の定量的な確認はできない シリンダ内の作動油の採取ができないためタンク内の作動油で分析していることから、シリンダ内の摩耗粉や異物等の発生状況等の確認ができない 	<ul style="list-style-type: none"> ① 油圧シリンダ内部リーク量 ② シリンダ内の作動油分析 ・計数法による汚染度測定 ・混入した異物の分析(ゴム等の混入分析) ★漏油診断及び作動油の採取方法参照(図-7-1)
ずり落ち防止用のボールネジの劣化状況	<ul style="list-style-type: none"> 油圧シリンダ内のボールネジの摩耗状態等の確認は分解が必要 油圧シリンダ内の作動油分析により摩耗粉等の定量的な把握を行いたいのが、前述のとおりシリンダ内の作動油の採取ができない 	<ul style="list-style-type: none"> ① シリンダ内の作動油分析 ・計数法による汚染度測定 ・異物及び金属摩耗粉等の分析 ★漏油診断及び作動油の採取方法参照(図-7-2)
