# 国道26号堺高架橋ASR対策 ～供試体試験による健全度評価～

一般国道26号堺高架橋(延長2,837m)は、大阪府堺市に位置し、大阪側が阪神高速15号堺線と接続している自動車専用道路の高架橋である。1975年(S50年)に竣工したが、1980年(S55年)には原因不明のひび割れが多数発見された。当時、アルカリ骨材反応のメカニズムや被害の発生状況等は未知であり、当面の措置として防水塗装による補修が行われたが、補修後もひび割れの進行や鉄筋破断など損傷が確認された。そのため、損傷を受けた部材の耐力力評価、補修方法検討を行うため、現地モニタリング及び供試体による短期試験、長期試験を行いその結果をもとに健全度評価を行ったので報告するものである。

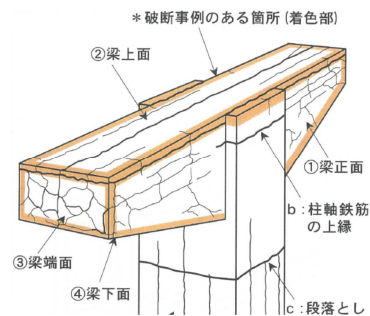
図-1 ASR損傷事例図

- i) コンクリート表面の網目状のひび割れ
- ii) 主鉄筋やPC鋼材の方向に沿ったひび割れ
- iii) 微細なひび割れにおける白色のゲル状物質の析出のような特徴が見られる。そのためこのような外観変状が見られた場合はASRと考えてよいと言われている。<sup>2)</sup>

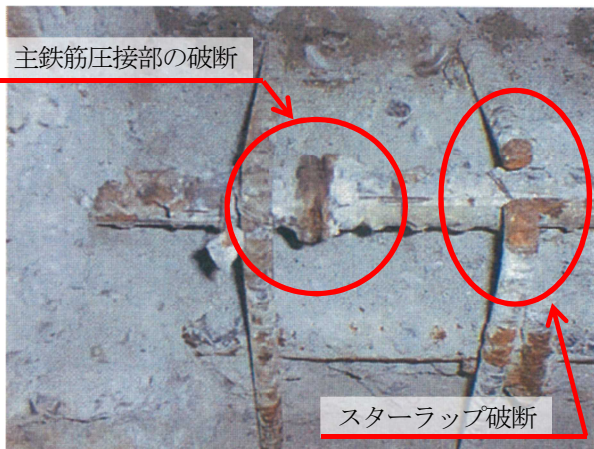
写真-1 鉄筋破断の状況 (はつり出し後)

うけ「国道26号堺高架橋補修検討委員会(京大：宮川委員長)」が設置され、委員会成果に基づき2000年に橋脚梁部のコンクリート剥落防止のため、両側面と下面の3面鋼板被覆工を行うべく工事発注を行った。工事に先立ち、委員会の指摘に基づく詳細調査を行ったところ、P2,P3橋脚梁において主鉄筋の圧接部や水平鉄筋、スターラップの折り曲げ加工部で破断が発見されたため(写真-1、図-2)、合わせて補修を行った(写真-2)。なお、ASRが見受けられる箇所については、鉄筋はつり出しを行い、異常が無いか調査を行っている。また、当委員会において、2000年より損傷の進行状況確認のため現地モニタリングを開始、2001年にはASRによる耐荷力低下や補修効果確認のため模擬供試体による試験が行われた。

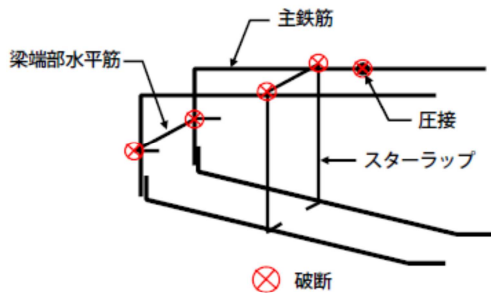
図-2 鉄筋破断箇所図

| 破断箇所 | 単位 | P2 | P3 | 補修 |
| 主鉄筋 (圧接部) | 箇所 | 0 | 2 | エンクロースド |
| スターラップ (曲げ加工部) | 箇所 | 1 | 45 | 7L7 |
| 梁端部水平筋 (曲げ加工部) | 箇所 | 0 | 34 | 7L7 |
| 合計 | 箇所 | 1 | 81 | |

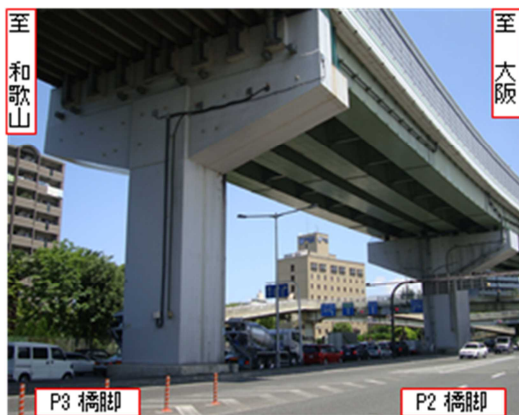
写真-3 堺高架橋の現況

P2 橋脚

PC鋼棒張力の増加率をもとに推定された補強鋼板の応力度は、P2橋脚は管理基準値に比べて十分小さいが、P3橋脚のP3-4は管理基準値(SM400 t=6mm)の許容応力度140N/mm2)を超え、検討が必要な状態にある(図-5)。供試体試験結果をもとに対策検討を行うが、P2橋脚(中間支点)に比べP3橋脚(かけ違い)の方がASRの進行が大きい理由は、伸縮装置およびその周辺からの漏水の影響を受け、水分供給がされているためと考えられる。

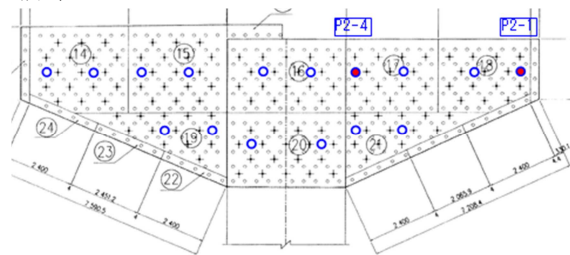
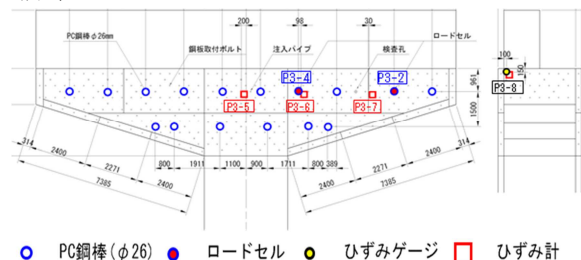
図-4 橋脚計測位置図

P2、P3橋脚については応力の増加が認められるためロードセルによる変状調査が行われている。なお、鋼鉄の応力増加が大きいP3橋脚では2010年にひずみ計、2011年にはひずみゲージがそれぞれ設置されている。(図-4)

P2,P3 橋脚の計測の結果、PC 鋼棒の張力は全ての計測点とも増加傾向にある。コンクリートの膨張は継続し、ASR が終息状態にあるとはいえない。

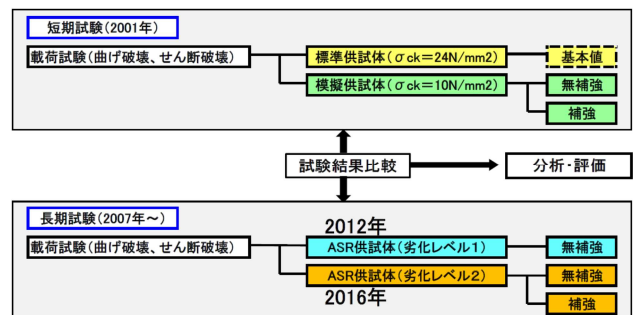
図-6 短期・長期試験概要図

2001年、普通コンクリート使用の「標準供試体」、ASR を模擬した気泡コンクリート使用の「模擬供試体」による荷重試験(以下、「短期試験」という)が実施された。

2007年、「短期試験」で得た知見の妥当性を検証するため、反応性骨材を使用し、かつNaClでアルカリ量を調整した「ASR 供試体（主鉄筋やスターラップの鉄筋比は堺高架橋P3橋脚を想定）」が製作され、暴露養生及び供試体モニタリング調査が開始された(以下、「長期試験」という)。(図-6)

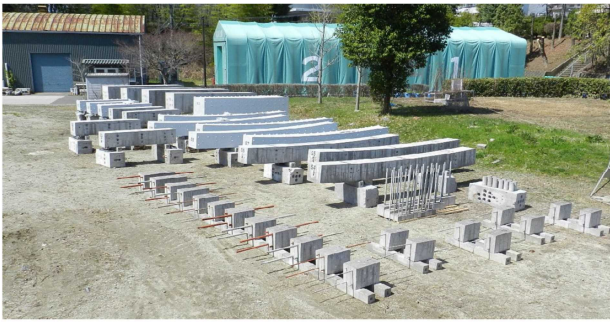
写真-1.1.2 近畿技術事務所に保管されている ASR 供試体の全景

長期試験供試体(写真-4、図-7、図-8)は、補修を行わず ASR による劣化進行にまかせるという実橋ではあり得ない状況下で暴露養生されている。さらに、反応性骨材に加えて、アルカリ量を調整するために大量の塩分が使用されており(塩分含有量: 19.5kg/m<sup>3</sup>、発錆限界値の16.3 倍)、塩害との複合劣化も生じている。すなわち ASR 劣

2012 年、長期試験における劣化レベル1での試験が実施され、残りの供試体の一部には実橋(堺高架橋 P2、P3)の梁と同じように、3 面鋼板接着が施された。

2016 年、鋼板接着を施した供試体を含む全供試体を対象として、長期試験における劣化レベル2での試験を実施した。

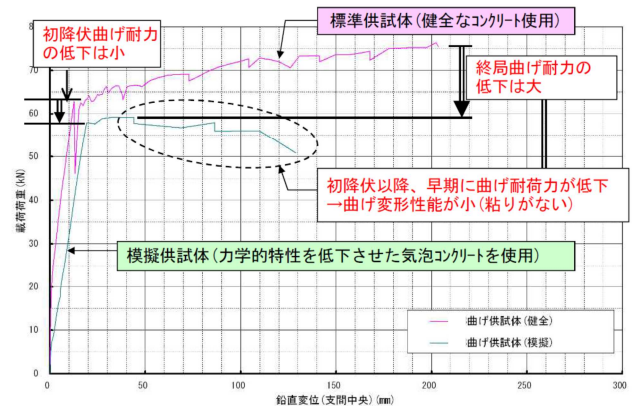
図-9 短期試験 曲げ供試体載荷試験結果

短期試験(2001 年)によると、模擬供試体(力学的特性の低下を模擬した供試体)は、標準供試体(健全なコンクリートを使用した供試体)に比べて、初降伏曲げ耐力については問題となるほどの低下はないものの、曲げ変形性能の低下やせん断耐力の著しい低下が生じると報告された。(図-9、図-10)

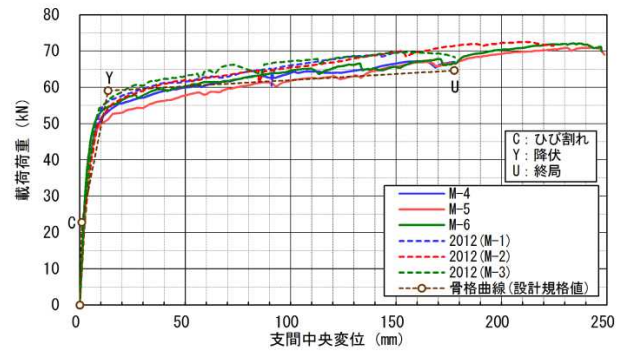
図-13 曲げ供試体荷重試験結果  
(長期試験劣化レベル1と劣化レベル2の比較)

- ①荷重～変位関係について、曲げ供試体では、劣化レベル1試験とほぼ同一傾向で推移することが認められた。(図-13)
- ②一方、小型せん断供試体でも、同等の耐荷力があることが認められた。(図-14)

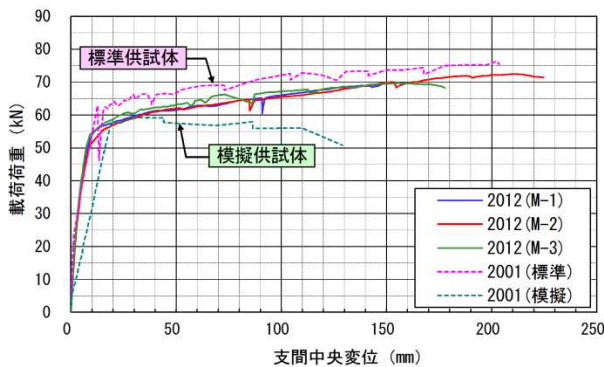
図-11 曲げ供試体荷重試験  
(短期試験と長期試験劣化レベル1との比較)

- ①設計規格値に対して、圧縮強度が1/1.8に、引張強度が1/1.9に、静弾性係数が1/3.4にそれぞれ低下しているにもかかわらず、荷重～変位関係は、健全なコンクリートを使用した供試体による結果とよく合った。(図-11、図-12)
- ②模擬供試体による試験で見られたような曲げ変形性能の低下やせん断耐力の急激な低下は全く認められなかった。
- ③主鉄筋やスターラップの破断による過度の耐力低下は認められなかった。
- ④鉄筋の付着性能の低下は認められなかった。

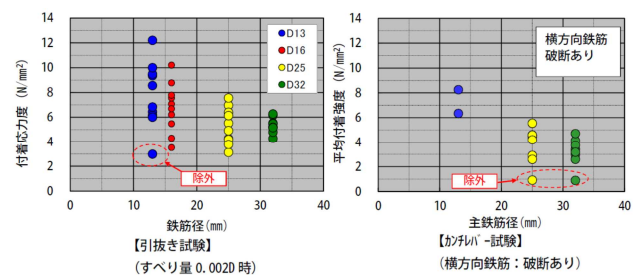
図-15 付着確認試験結果

すべり量0.002・D時の付着応力度は全て、コンクリート標準示方書の付着強度( $\sigma_{ck}=24\text{N/mm}^2$ で $2.3\text{N/mm}^2$ )を満足している。

引き抜き試験、カンチレバー試験結果を比較すると、両試験ともバラツキは大きい、特異値を除く下限値に着目した付着応力度は、以下のとおりである。

- ①引抜き試験：D13が $6.0\text{N/mm}^2$ 、D25が $3.1\text{N/mm}^2$ 、D32が $4.3\text{N/mm}^2$ である。
- ②カンチレバー試験：D13が $6.3\text{N/mm}^2$ 、D25が $2.6\text{N/mm}^2$ 、D32が $2.6\text{N/mm}^2$ である。

付着強度の低下は、ケミカルプレストレス消失という致命的な結果に結びつくが、安全性が問題となるような付着強度の低下が生じていないことが分った。

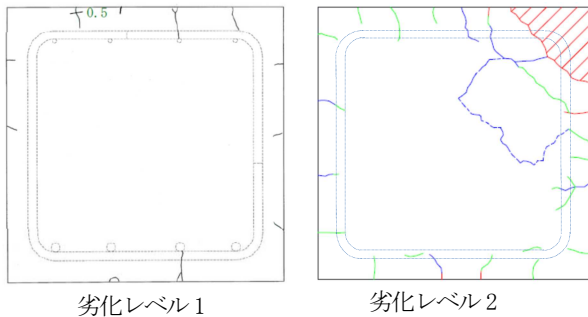
図-16 供試体切断面ひびわれ状況図

破線は、吊り用鉄筋の影響と考えられるひび割れを示す。  
斜線は、欠損部を示す。

切断位置は曲げ破壊による影響が少なく、載荷試験前の性状が比較的残存している断面であるが、吊り金具付近のため、その影響によると思われるひび割れが認められる。このようなひび割れを除外し、結果を整理した。

- ①劣化レベル1では、スターラップや主鉄筋のかぶりよりも深い位置にひび割れは認められなかった。
- ②劣化レベル2では、表面に認められるひび割れの多くはスターラップや主鉄筋のかぶり付近に止まっているが、一部で内部に進展している傾向が認められた。これは、供試体レベルとはいえ、塩害も同時に進行している状況(外観調査、はつり調査で確認)かつ、全く手当てを施さずに暴露養生していた結果である。

実橋では、このような状態で放置されることはなく、何らかの対策が講じられている。適切な対策を講じた実橋のRC構造物の場合、多くのひび割れは、かぶり付近に止まり、スターラップや主鉄筋の内側深くまで及んでいないと考えられる。
