# 国立京都国際会館展示施設の新築工事における「墨入れコンクリート」の施工管理について

国立京都国際会館展示施設の新築工事において、既存建物との調和を図るため意匠設計上の要求として「墨入れコンクリート」の施工が計画された。「墨入れコンクリート」とするには、調合計画、スランプ値の管理、打設計画に至るまで、通常の施工計画とは異なる検討が必要となった。近畿地方整備局営繕部においては「墨入れコンクリート」の打設は初めてであり、その施工管理手法については手探り状態で進めた。様々な検討と試験を繰り返した結果、良好な表面仕上げの墨入れコンクリートを打設する事ができたので、その結果について報告する。

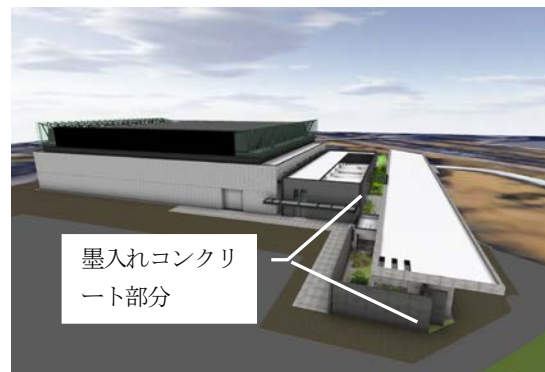
図-1 今回建設の展示施設全景パース

「調和」の具体的な手法としては、既存施設の基壇部分と高さを統一することや、既設本館に合わせた墨入れコンクリート仕上げを採用することとした。

特に、既設本館には「墨を添加したプレキャストコンクリート」を一部使用しており、展示施設の外壁にも一部に「墨入れコンクリート仕上げ」を採用した。

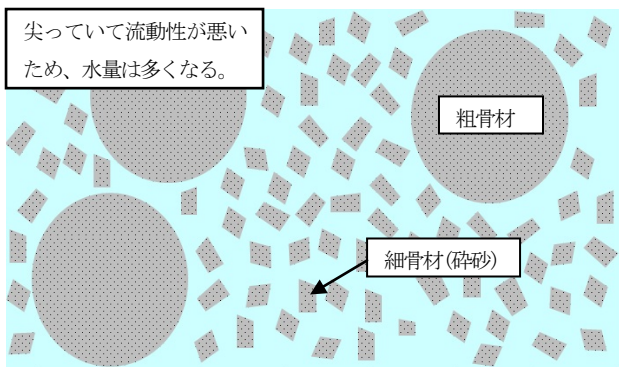
図-2 細骨材を砕砂とした場合のイメージ

一般的に関西地区の骨材事情は良くないとされている。それは、きめの細かい丸みを帯びた流動性の高い「山砂」が手に入れにくく、山の岩を細かく砕いた「砕砂」を利用しているからである。当然砕砂は山砂に比べて尖った部分が多く、流動性を増すために水を多く必要とする。コンクリート量と水量の比率では水量が多くなり、乾燥収縮によりひび割れの発生原因にもなり、品質上は好ましくないため、一般的なコンクリートには各種混和剤を添加して調合補正を行い品質を確保している。(図-2 参照)

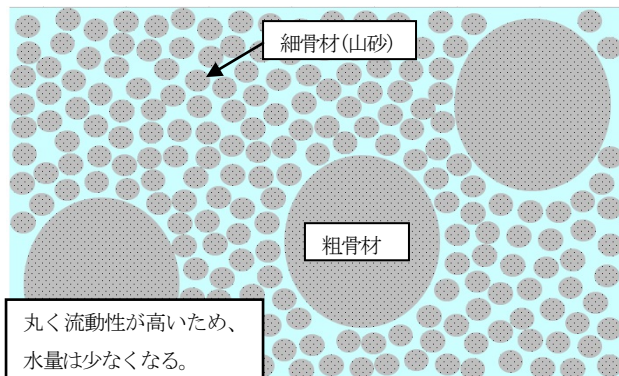
図-3 細骨材を山砂とした場合のイメージ

一方で、京都地区は良質な山砂が確保できるため、その分水量を減らした調合計画が可能となるが、今回はそのことが災いする皮肉な結果となった事が分かった。(図-3 参照)骨材事情の悪い関西地区で、顔料添加後にスランプロスの発生がみられなかった理由が想定出来た。

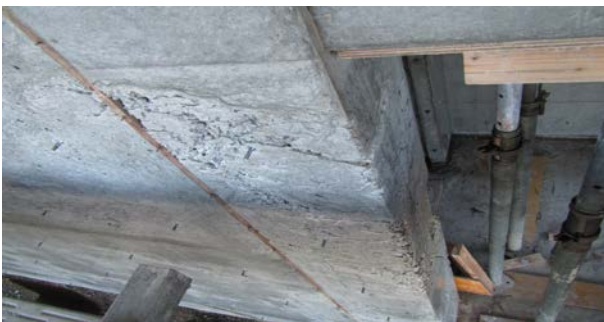
写真-3 ジャンカの不具合例

施工性の良い材料を使用してもコンクリート打設時に慎重に施工を行わない限り、型枠を脱型した後、良好な表面仕上げのコンクリート打放しとする事は出来ない。例えば、コールドジョイントによる色むらやジャンカと呼ばれる打設不良箇所などが生じてしまうことがある。(写真-3 参照) そのため、打設時点での施工手順を慎重に検討する必要があった。

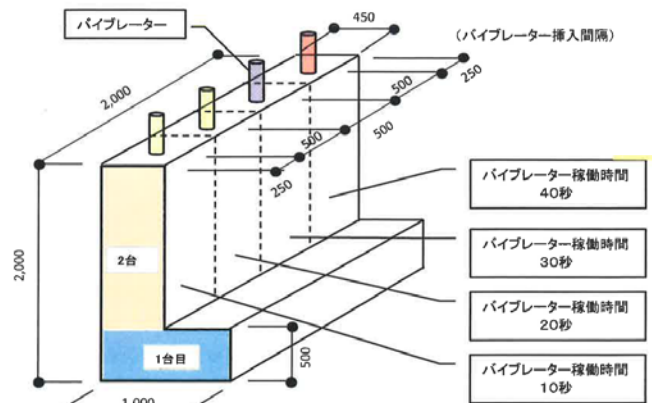
図-4 モックアップによる試験施工

試験用の型枠を組んで、バイブレーターをかける時間を10秒、20秒、30秒、40秒の4パターンで行い、型枠脱型後にどのような仕上がりになるかを確認した。(図-4 参照)

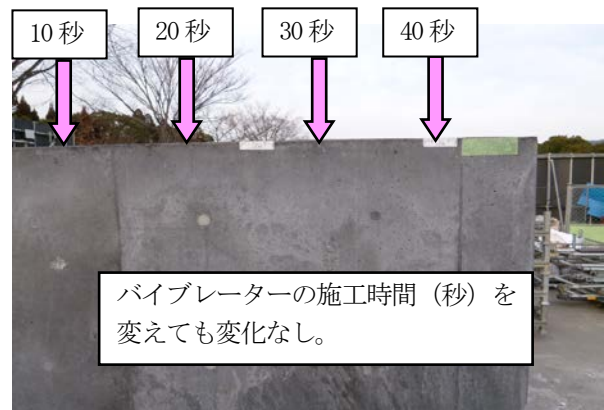
写真-4 モックアップの墨入れコンクリート

その結果、バイブレーターをかける時間の違いによる仕上がりの変化は見られなかった。(写真-4 参照) 混和剤を「遅延形」にしたため、コンクリートが固まりにくくなったことが影響したと推測される。

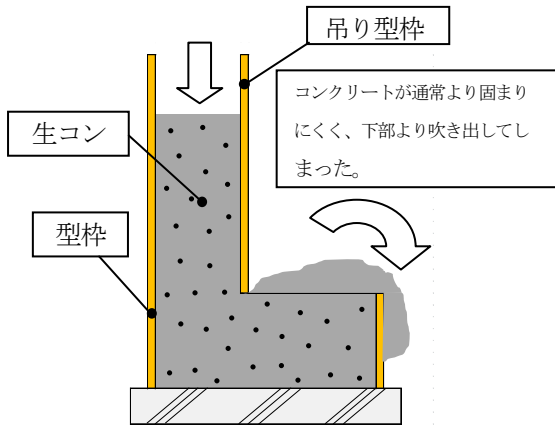
図-5 試験施工時の打設状況

しかし、モックアップにおける試験施工時に新たなる課題が発生した。通常のコンクリートは1時間もしないうちに段々硬化していくが、混和剤に「遅延型」を使った今回のコンクリートはなかなか硬化しない傾向であった。このため、試験施工した型枠の下部からコンクリートが抜け落ちてしまい、通常の施工工程区分で施工する事は難しい事が分かった。(図-5 参照)

「遅延型」の混和剤により流動性がよくなりジャンカ等の出来にくいコンクリートとなった反面、数時間しても固まらないコンクリートを施工する事となった。

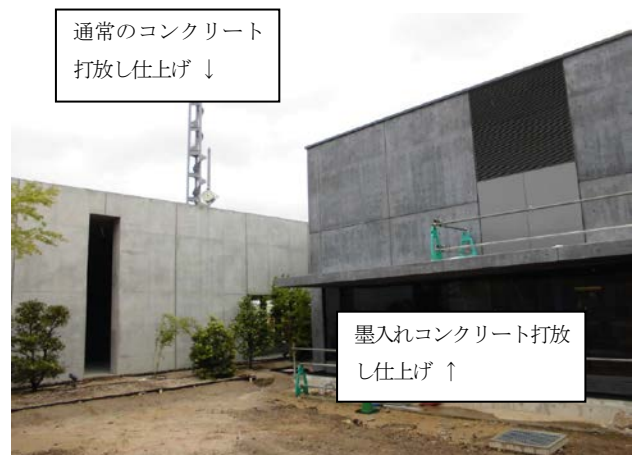
写真-5 墨入れコンクリート仕上がり状況

これまでの検証をもとに施工を試みた結果、コンクリート強度は基準値を満たした上で、薄い黒色で良好な表面仕上げの墨入れコンクリートを打設する事が出来た。(写真-5)
