# アルミドームへのリニューアル（配水池） ～ 狭小地での組み立て施工 ～

本論文は、1965 年(昭和 40 年)に供用開始して以来、50 年が経過し、老朽化が進んでいた配水池の屋根を、RC ドームからアルミニウム合金製ドーム（アルミドーム）に更新した工事について記述したものです。本工事では、敷地内に工事のための作業スペースがほとんどない狭小地での施工となり、限られたスペースでの効率的・効果的な事例を紹介するものです。

工 事 名：物集女第3配水池耐震化工事  
 (京都府生活基盤施設(水道施設)  
 耐震化等補助金事業)

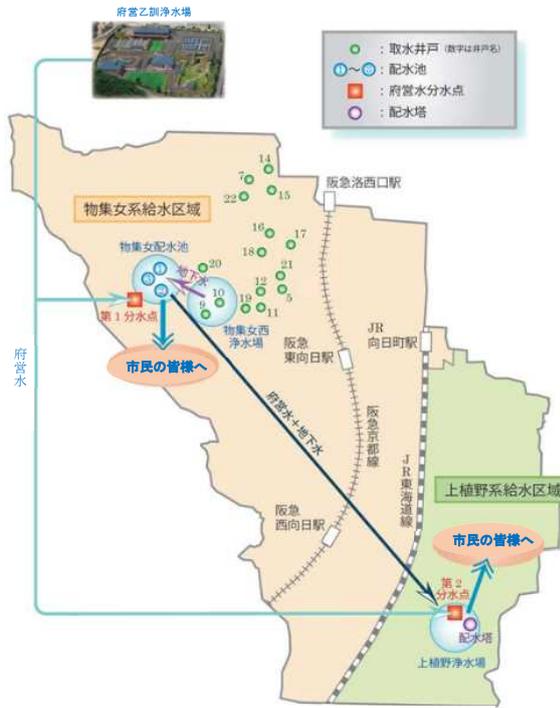
図2 施設配置及び給水区域

本市の水道の給水区域は、図2に示すとおり、JR東海道線から西の物集女給水区域と東の上植野給水区域の2つに分かれています。

主な浄水施設は、物集女西浄水場のほか、物集女配水池3池、上植野配水塔1塔です。

物集女西浄水場で取水した地下水を処理した浄水と京都府営水道からの受水とを第1配水池及び上植野浄水場で混合し、市内に給水しています。

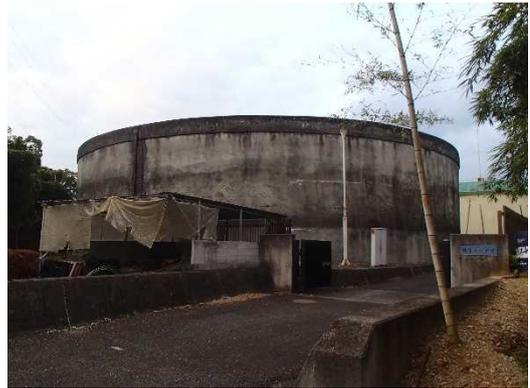
写真1 第3配水池全景(施工前)

- 施設名：物集女第3配水池
- 施工年：1965年(昭和40年)
- 容量：3,000<sup>m</sup><sub>3</sub>  
(底面積500<sup>m</sup><sub>2</sub>、HWL6.0m)
- 内径：25.25m
- 壁厚：0.15m
- 本体構造：PC造り(プレストレストコンクリート製)
- 屋根型式：RCドーム(鉄筋コンクリート製)
- 下端形式：自由支承

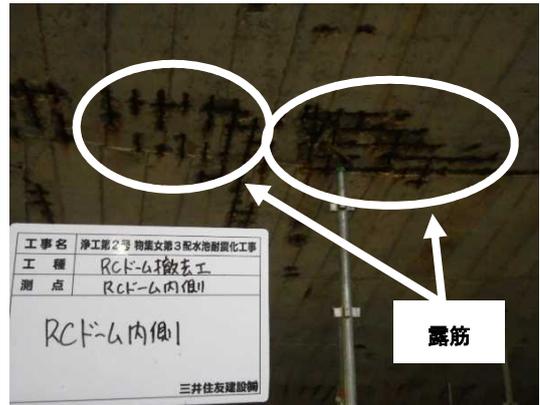
写真2 第3配水池屋根(内側)

さらに、第3配水池は外観目視調査で、写真2に示すとおり、浄水の塩素濃度が比較的高いことに起因して、屋根部ではコンクリートの剥離や露筋が著しく、早急な改修が必要との結果に至りま

そこで、第3配水池の耐震化及び補修工事について、限られたスペースで実施できるよう、効率的・効果的な施工を行うこととしました。

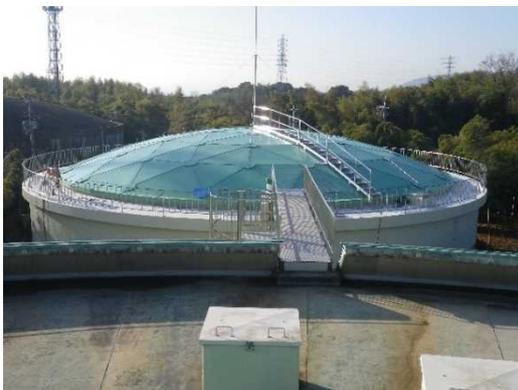
写真4 第3配水池屋根(施工後)

なお、アルミニウム合金製ドーム屋根は光反射が懸念されるため、ふっ素樹脂塗装を行い、屋根の色を周囲と合わせることにより、景観に配慮しました。

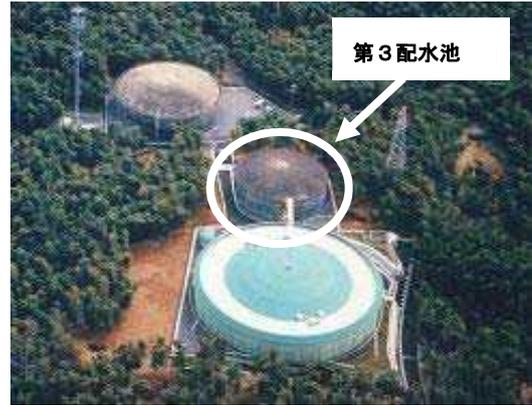
写真5 配水池

写真5に示すとおり、第3配水池は周囲を竹林に囲まれているため、近隣地の使用ができず、配水池の敷地内での施工となりました。

さらに、他の配水池や設備が配置されていることから、工事における資材置場や大型重機などのヤードが確保できない状況でした。

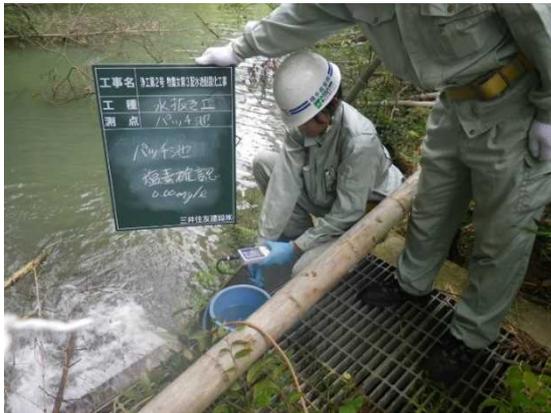
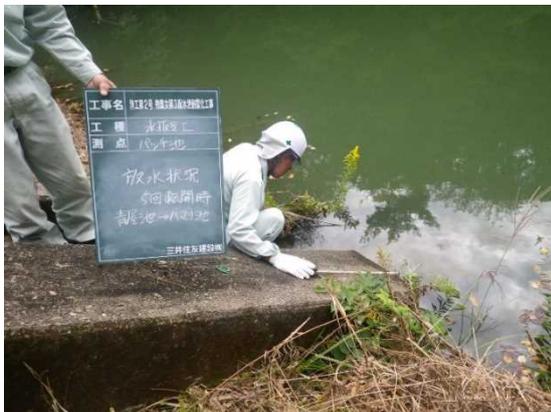
写真7 残留塩素の確認

写真8 放水の状況

浄水には塩素が含まれており、そのまま放水すれば、環境に悪影響を与えることから、事前に塩素中和を行い、残留塩素がないことを確認した上で、放水しました（写真7～8）。

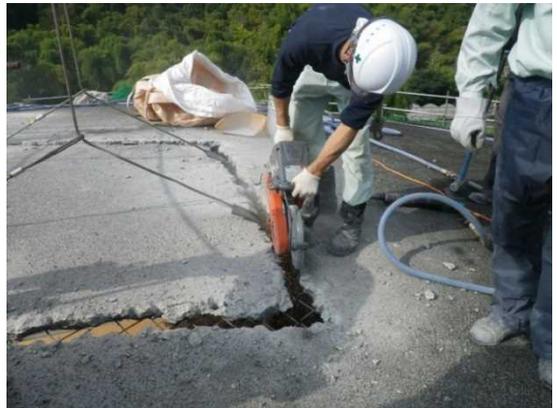
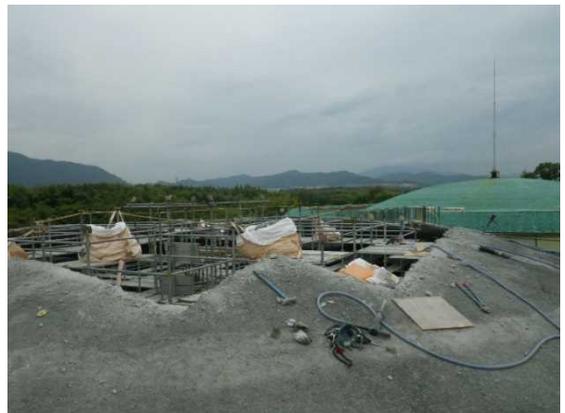
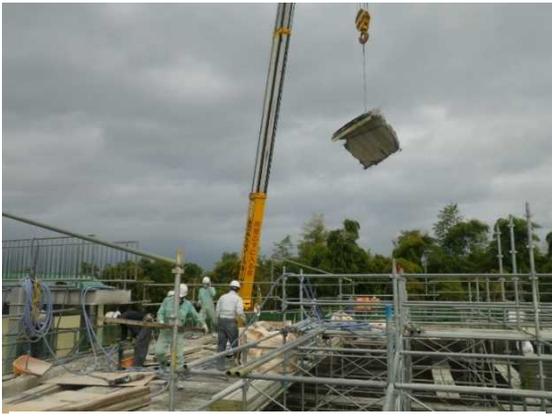
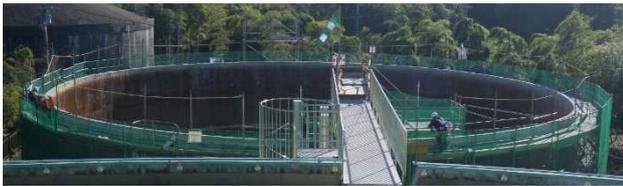
写真9 RCドーム屋根とりこわし工

写真10 RCドーム屋根撤去工

写真 11 クレーン吊下ろし状況

写真 12 RCドーム屋根撤去完了

既設RCドーム屋根をクレーンで吊り上げられる程度の大きさに分割し、鉄筋を切断した後、クレーンで吊り降ろし、トラックに積み込み、搬出しました（写真9～12）。

一般的に建物等を切断する際は、切断面がきれいであり、施工音も静かであるウォールソー工法を採用するのですが、今回は、近隣地に住宅地がないことから、騒音の影響が少ないと判断し、工事費が安価な人力とりこわしと重機での吊り上げによる工法を採用しました。

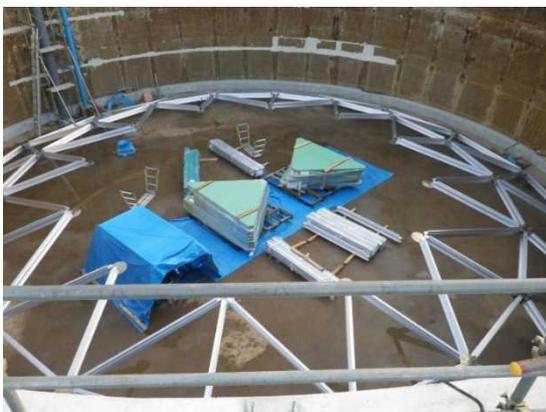
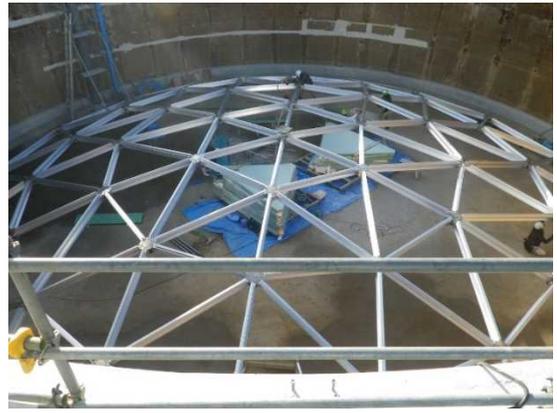
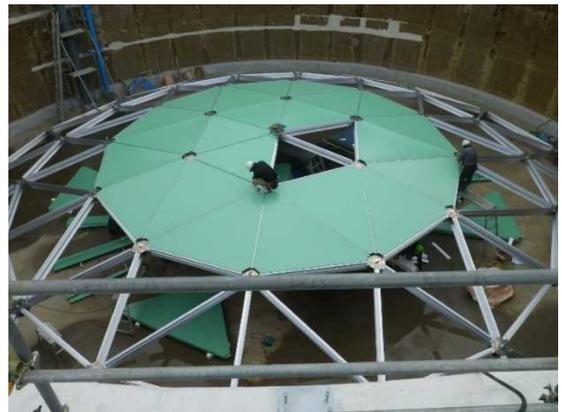
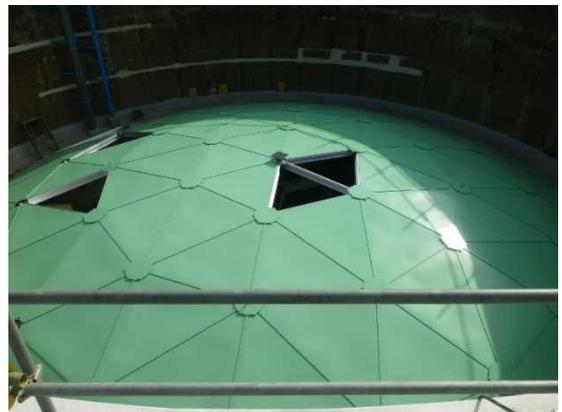
写真 14 フレーム組立完了

写真 15 パネル取付け

写真 16 パネル取付完了

写真 13 フレーム組立て

配水池内で組み立てを行うため、アルミニウム合金製ドーム屋根の材料を配水池内に搬入し、フレーム（約6kg/m）の組み立て、パネル（約25kg/枚）の取り付けを行いました（写真13～16）。

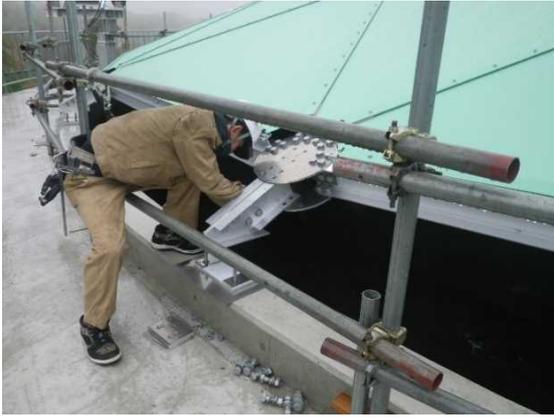
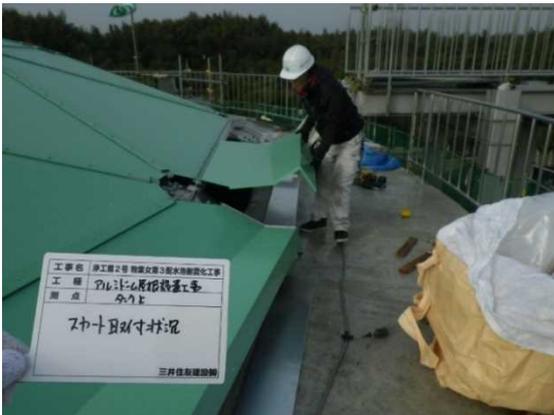
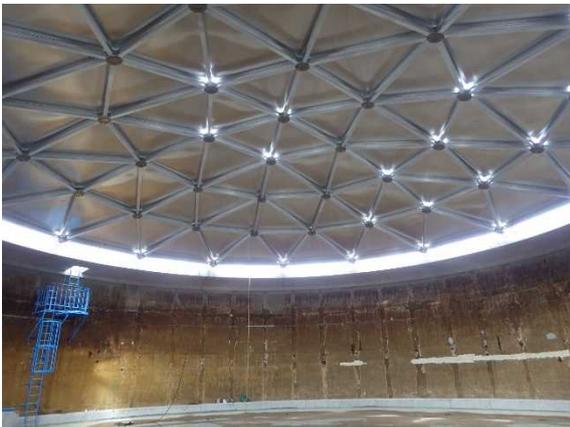
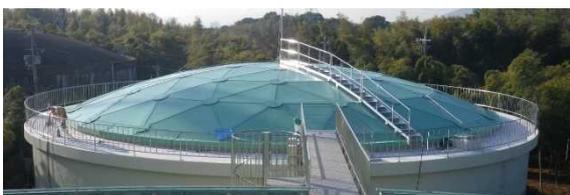
写真 18 壁との固定

写真 19 スコート取付け

写真 20 配水池内部の状況

写真 21 屋根の設置・架橋完了

所定の高さまで吊り上げた後、壁との固定、スカート取り付けを行い、アルミニウム合金製ドーム屋根の設置が完了しました（写真18～21）。
