# 天然ダム直下における遠隔操縦装置付分解組立型バックホウによる緊急対策工事実施上の課題

近畿地方整備局 紀伊山系砂防事務所 (〒637-0002奈良県五條市三在町1681)

奈良県十津川村の栗平地区では、2011年9月の台風12号(以下、「紀伊半島大水害」と言う。)により、大規模な斜面崩壊が発生し、現在も災害対策を継続している。2017年の台風5号・21号により天然ダムに設置した仮排水路末端部に大きな侵食被害が発生した。復旧作業にあたっては作業員の安全確保のため、遠隔操縦装置付分解組立型バックホウ(以下、「遠隔化・分解型BH」と言う。)を活用した時の課題及びその対応について報告する。

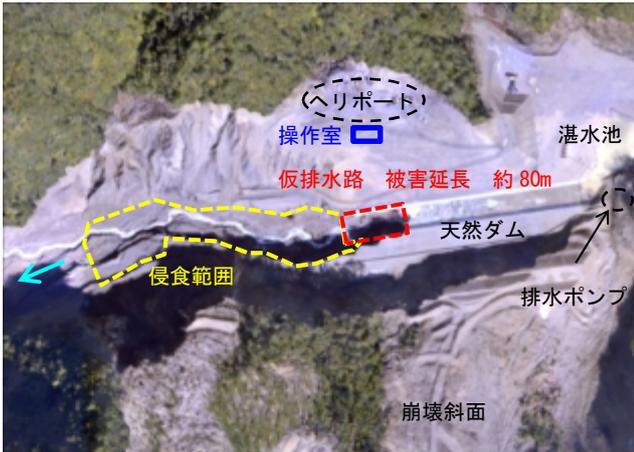
図-2 台風 21 号の被害状況

総雨量 468.5mm を観測。崩壊地に続く工事用道路が全線にわたり寸断され、通行が不能となった。とりわけ、砂防堰堤直下の堰堤乗越坂路が流出し、復旧には 2 箇月程度かかることが判明した。更に仮排水路の下流部は延長 80m にわたり流出、直下の

落差が最大 28m となる侵食が見られ、その流出土砂は、1km 下流の砂防堰堤に堆積、満砂となった。

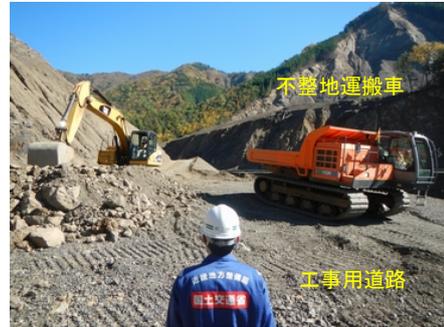
図-5 復旧対応状況

流量が低下した以降は、常時・出水時の排水ポンプ及び CCTV カメラの電源用の発動発電機への給油路確保のため工事用道路の復旧が急務となった。堰堤乗越坂路の被害により、崩壊地のヘリポートに待避させていた重機のみでの施工を余儀なくされた。人の往来は、堰堤をロープにて登坂することで対応した。

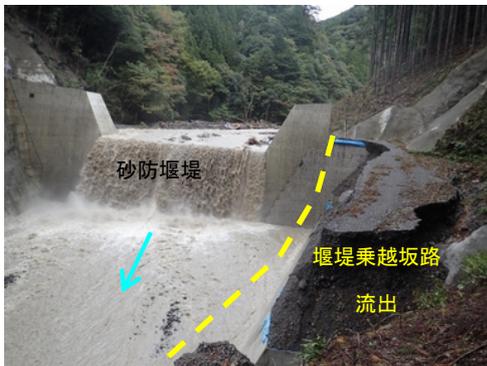
図-3 台風通過後の砂防堰堤

総雨量 323.0mm を観測。湛水池からの越流水により、仮排水路の下流部が延長 10m にわたり流出、直下に落差 15m の侵食が見られた。また、2016 年 11 月に完成した砂防堰堤は流出土砂により、水通し高さ(堤高 14.5m)まで 2m となる堆積となった。

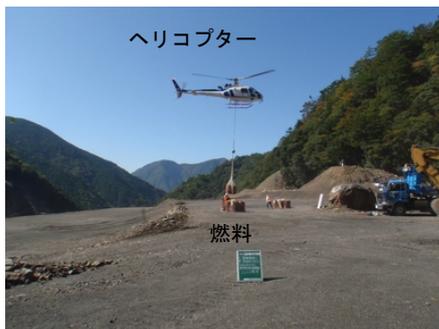
図-4 燃料の空輸状況

台風 21 号通過後の 1 週間後に台風 22 号の近畿上陸が予想されたため、早期に湛水池の水位を下げる事が急務となった。流水が原因となる陸路の寸断により排水ポンプへの給油は、空輸で対応した。

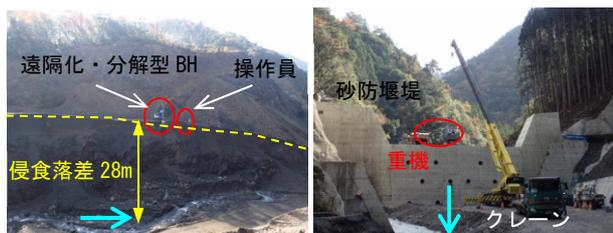
図-6 侵食状況と重機搬入状況

水路直下の侵食対策が必要となったが、侵食上部のオーバーハング部の崩壊が更なる被害を拡大する可能性があり、排土することが先決となった。侵食落差は最大 28m であり、侵食上部には多数の亀裂が生じていた。よって、高所での排土作業において、崩壊・転落する危険性があることから、以下の理由から遠隔化重機が必要と判断した。

遠隔化・分解型 BH を分解したユニットを陸上にて、堰堤直下まで陸送し、クレーンで吊り上げて、

搬入した。

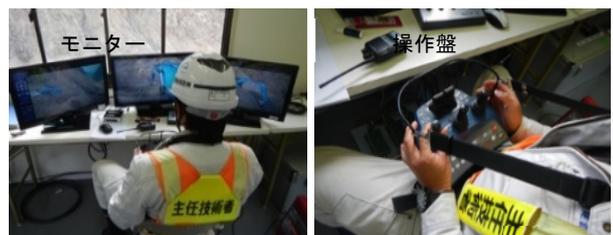
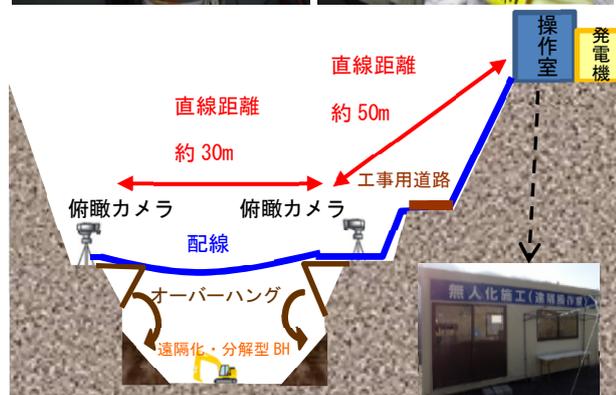
図-7 室内状況と操作室位置

施工場所は、侵食延長・深さが大きく、背後は崩壊斜面であることから、作業員を安全に配置する場所が作業全般で確保できなかった。そのため、ヘリポートにて操作を行うことにしたが、作業場所まで距離があることに加え、死角が発生することから、

「カメラ画像による遠隔操作型」を採用した。機器は防水仕様ではないため、操作室内に設置した。

操作室には、モニター3台を設置した。遠隔化 BH に直接設置し近視的に前後方3アングルが確認できるカメラ用のモニターは正面に1台、遠隔位置2箇所を設置し俯瞰的に確認できるモニターは各々両サイドに2台設置し、モニタリングできるようにした。

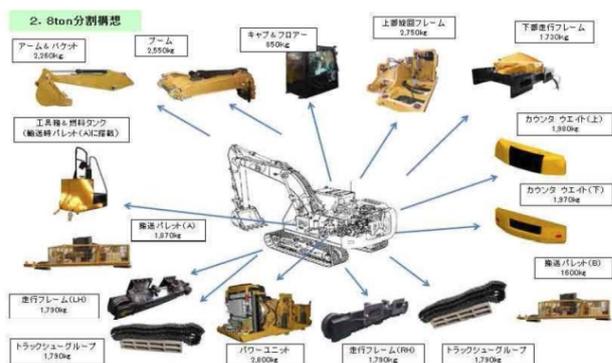
図-8 遠隔化・分割型 BH の仕様

近畿技術事務所では、遠隔化・分解型 BH1 台を所有している。ヘリコプターで運搬可能となる1ユニット当たり 2.8t 以下とし、13 ユニットに分割運搬し現地で組み立てる仕様となっている。更に災害現場での二次災害防止のため、遠隔操縦機能も有している。

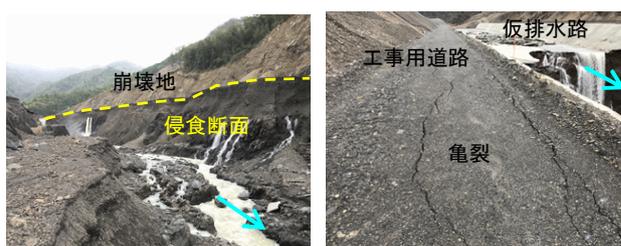
図-10 被害状況

侵食部の拡大を防ぐために、落差の発生箇所に根固めブロックを設置する対応を行った。しかし、水路直下の侵食上部のオーバーハング部を取り除いた後も、侵食部での作業には危険性があることから、引き続き遠隔化 BH を活用した。

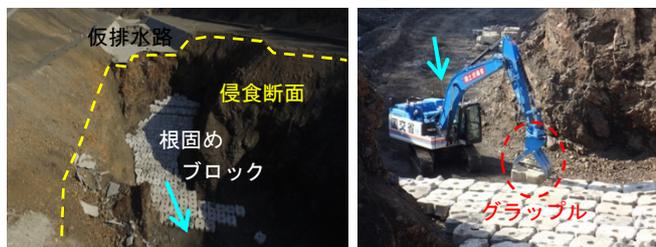
図-12 根固めブロックの設置状況

今回採用した遠隔化 BH のアタッチメントには、掘削バケットのみならず、油圧式グラブが付属しており、根固めブロックの運搬作業に対応できた。

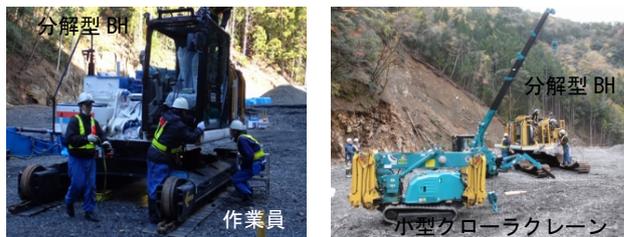
図-13 分解型 BH の組み立て状況

〔課題〕 分解型 BH は、油圧配管の接続部をワンタッチ式とする等、部分的に効率化が図られてはいるが、市販の重機を基本に改造しており、本体の接続に関しては分解・組み立てに即した仕様ではない。

そのため、部品数が 100 点以上と多く、組み立て・分解には、作業員が各 3~4 人で 3 日強程度掛かる。また、作業には、小型クローラクレーン (重量・吊り能力共に 2.9t) 2 台が必須となり、作業用スペースや部材スペースの選定・確保が必要となる。

〔対応〕 作業箇所の選定は、組み立て時期が非出水期であったが、天候に左右されない箇所を選定した。スペースは、25m×25m 程度の広さが必要となるが、待避させていた重機で整地することで短縮できた。

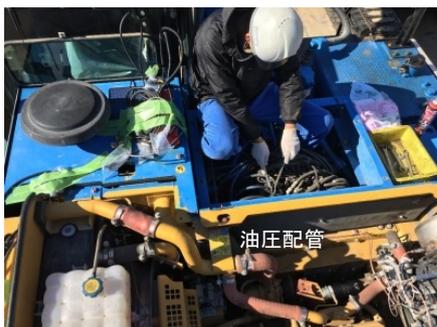
図-14 油圧配管つなぎ替え状況

〔課題〕 元々 BH の操作方法は、メーカー毎に特色があり、今回利用した遠隔化 BH の操作設定が作業員の習熟に合ったものではなく、遠隔操作に慣れる以前に操作そのものの習熟に更に時間を要するという課題が生じた。

〔対応〕 操作盤はレバー操作と同じ配置となっており、本体は油圧で作動する。作業員の習熟に合った

レバー操作となるよう、機体本体の油圧配管をつなぎ替えることで、対応した。

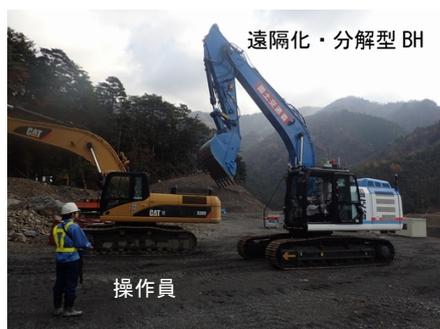
図-15 遠隔操作の練習状況

〔課題〕モニター視認による操作に経験のある作業員が見つからず、また操作にモニターで視認することと操作と機動にタイムラグが発生することから、そのままでは操作が困難であるという課題が生じた。

〔対応〕慣れが必要であり、習熟のための時間を設けた。作業員は当初3名専任し、遠隔化施工に熟練した作業員を指導員として配置し操作訓練を行った。その後、試運転教育(7日)実施する中、アタッチメント変更(グラブプル)にも対応できるよう訓練を行った。

更に実際のバックホウに搭乗し、操作室内で無線操縦を体感した後、遠隔操作の練習を継続することで短期で慣れることができた。

3名に聞き取りしたところ、モニターを通しての作業範囲の距離感・立体感の喪失に困惑したものの、慣れれば遠隔化施工に対応できると感じており、一般的操作は2~3日程度で慣れるとの回答を受けた。

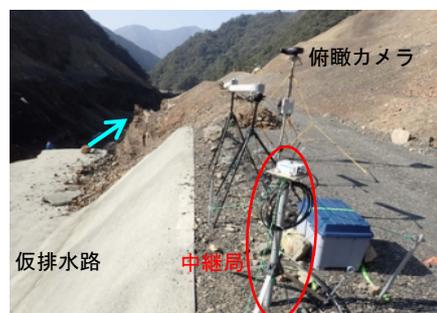
図-16 中継局の設置状況

〔課題〕無線機の伝送距離に限界があり、侵食部の施工時は、電波が届かないエリアがあることが判明し、復旧工事が遂行できない状況となった。

〔対応〕法律で許されている特定小電力無線局(総務省令電波法施行規則第6条第4項第2号)を用いると、本現場での伝送距離は直線で100m程度であった。侵食部への根固めブロックの設置作業においては、侵食部の一部が電波を遮断する箇所があることが判明したため、無線の中継局を設置し解消した。伝送距離による中継局の位置については、受信感度分析機で受信感度出力を高速にサンプリングし中継局の位置を設定、無線電波を高い位置でキャッチし伝送高力を落とさないように設置した。

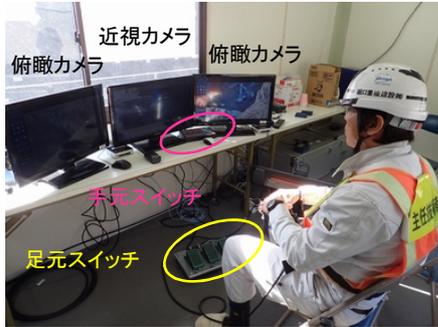
図-17 視野確保による操作状況

〔課題〕当初機体に装備されている標準モニターは前方2アングル(バケット先、キャタピラの足元)、後方1アングルのカメラしかなく、アングルの移動は機体を旋回させることでしか確認できない状況であった。更に3アングルのカメラは同一無線機を使用しているため、3アングルの同時配信はできないため、いずれかの1アングルしかモニター上で確認できない。標準のままでは有人操作時よりも作業員の視界の情報量が少ないことから、施工効率・精度の低下が生じる更に、標準でのアングル切り替えは手元操作しか無く、操作盤で手がふさがり操作が困難であるという課題が生じた。

〔対応〕近視的な視野は、機体本体に標準装備されているカメラのみを利用したが、操作を容易にするため、足元で操作できるスイッチを増設した。

俯瞰的な視野を確保するため、機体から遠隔位置

に2台のカメラ（ズーム・上下左右移動機能付き）を設置し、多方向で確認できるように対応した。

- ・走行時に障害物が把握できる
- ・油圧ショベルの停止位置が把握できる
- ・掘削時バケット刃先の位置決めが容易となる
