和歌山地方合同庁舎建築工事における『漏水ゼロの地下躯体構築』の取組

木村 春喜

東急建設株式会社 大阪支店 建築部 (〒531-8519大阪府大阪市北区豊崎3-19-3ピアスタワー)

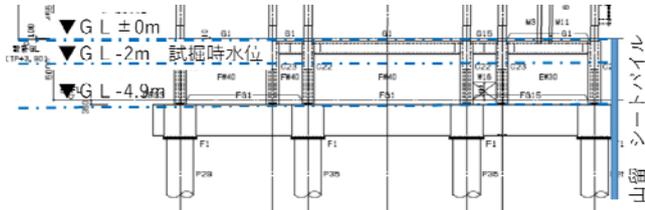
図-1 躯体の深さと水位

図-1に、躯体の深さと水位を示す。

地下躯体において、B 1 F LはG L-4.9mに対し水位はG L-2mとなっていた。

追加ボーリング調査データから不透水層が確認され、これより以深にシートパイルを打ち込むこととし16.5m長とした。後述する揚水計画と併せドライワークを実現している。

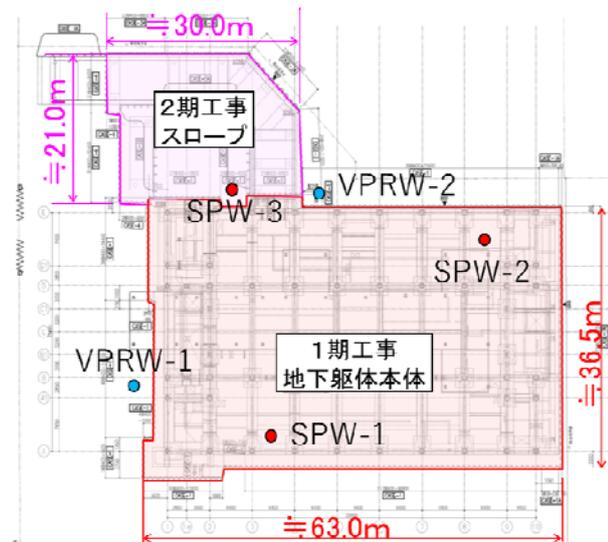
図-2 用水計画

図-2に、揚水計画を示す。工事は、地下躯体本体を施工する1期工事と、地下にアクセスするスロープを施工する2期工事に分かれる。

揚水は、スーパーウェルポイント工法 (SPW) を1期工事に2か所、2期工事に1か所配置し、いずれも揚水深さをG L-17mとした。

覆水は、真空プレス型リチャージウェル工法 (VPRW) を1期工事2期工事それぞれ1か所ずつ設置し、リチャージ深さを不透水層以深のG L-56mとした。

VPRWは累計352,450m³のリチャージを行い、稼働時の水位はG L-6mであった。

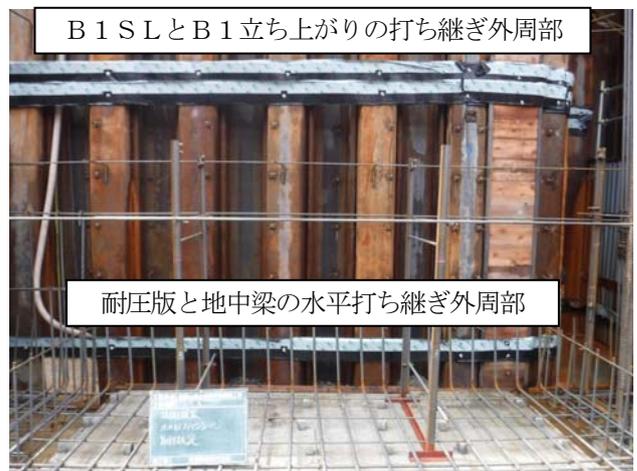
写真-2 水平打ち継ぎの止水対策

写真-2に水平打ち継ぎの止水対策を、写真-3にコンクリート水平打ち継ぎ面の止水対策を示す。

- ① 耐圧版と地中梁の水平打ち継ぎ部外周部、B 1 S LとB 1 立ち上がりの打ち継ぎ外周部 (山留面) に、非加硫ブチルゴム系止水板 (アクアシャット) を施した (写真-2)。水平打ち継ぎ面の躯体外側に止水板を設けることで、水上側で止水効果を図った。
- ② 外周部コンクリート打ち継ぎ面に、打ち継ぎ材 (ジョイントテックス) を打設時に塗布した (写真-3)。打ち継ぎ材をコンクリート打設時に塗布することで、ブリージング水によるコンクリート打ち継ぎ面の付着性低下を防止し、止水性を高める効果を期待した。

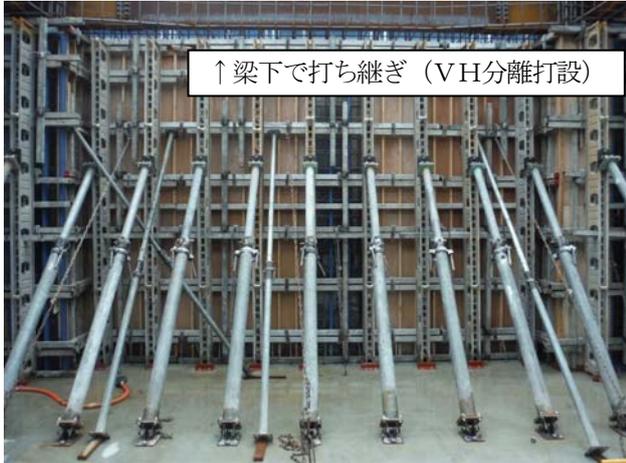
写真-4 セパレータを用いない型枠工法

写真-4に、セパレータを用いない型枠工法を示す。

B 1 立ち上がり外周部 (外壁と柱) の型枠は、漏水の原因となるセパレータを用いず、鋼製支持材を用い施工した。

この工法は、在来型枠 (コンパネ、栈木、角パイプ) と鋼製支持材を組み合わせ、コンクリート打設時の側圧

に対応する工法である。

B1階立ち上がりの躯体構築では、1階梁下までと1階梁とスラブの2回に分けてコンクリートを打設した（VH分離によるコンクリート打設）。竣工後の水位は、もともとの水位であるGL-2mであると考えられる。そこで、密実なコンクリートを打設し止水性を高める躯体とするため、施工性を考慮し今回のVH分離打設を採用している。

↑梁下で打ち継ぎ（VH分離打設）

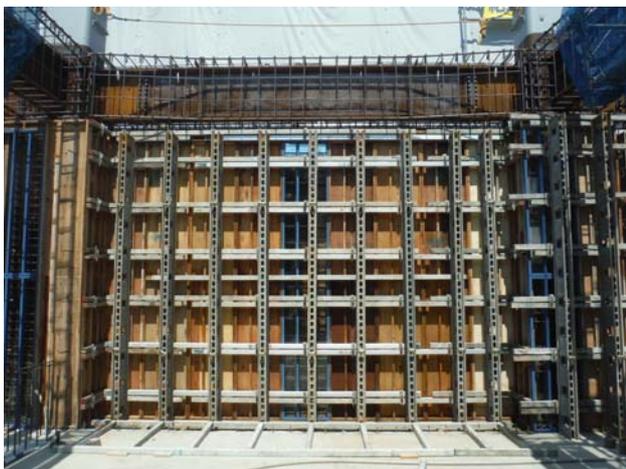
写真-5 透明型枠

写真-5に、透明型枠を示す。

地下躯体は鉄骨鉄筋コンクリート造であることから、柱には鉄骨が配されている。そのため、コンクリート打設時の流動性が低下し充填不良を発生させるリスクが生じる。これに対し、十分に適切なパイブレータによる充填施工が必要となるが、その効果を管理する目的で、要所に透明型枠を配置した。

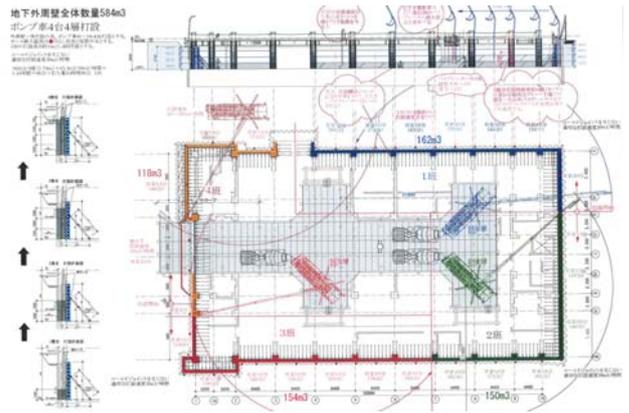
図-3 打設計画図

図-3に、打設当日の計画図を示す。

打設は4班編成とし、各班に大型ポンプ車（計4台）と人員を配した。各班のコンクリート打設量は、118~162m³とした。各班は、打設手順、役割、他班との連携を十分に打ち合わせし、打設に臨んだ（写真-6参照）。

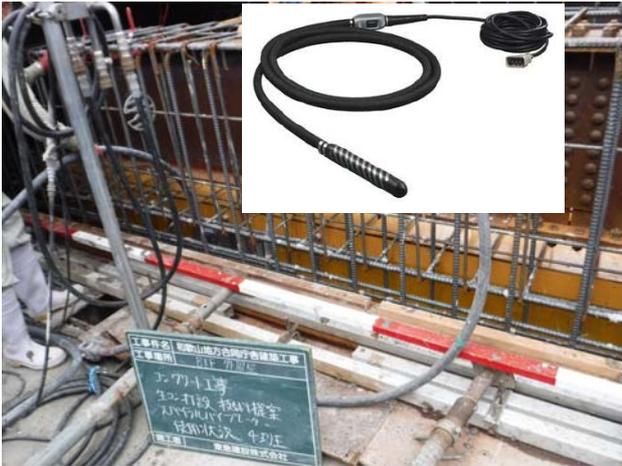
写真-7 スパイラルバイブレータ

写真-7に、スパイラルパイブレータを示す。

先端形状が螺旋状の凹凸を有しており、振動伝播向上と振動の方向性を有し気泡抜けが促進され、コンクリートの充填性を高めることができるパイブレータである。

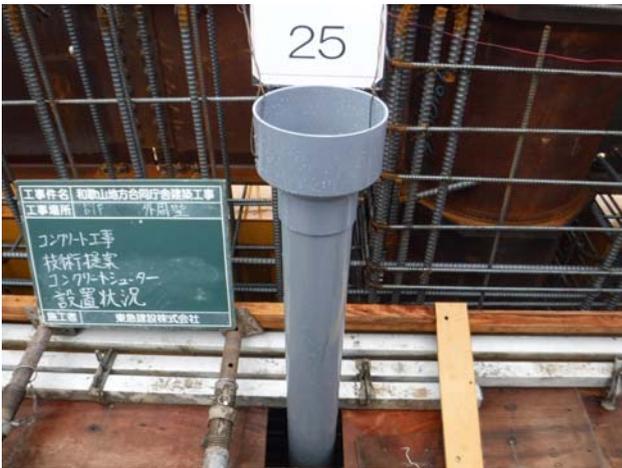
写真-8 コンクリートシューター

写真-8に、コンクリートシューターを示す。

打設高さが4m近いことから、打設初期段階で梁下端からコンクリートを落下させると分離が予想される。コンクリートの分離を防止する観点から、落下高さを低く抑える手法として、コンクリートシューターを採用した。

コンクリートシューターは壁中段に接続し、分離のない密実なコンクリートの打設に効果を発揮した。

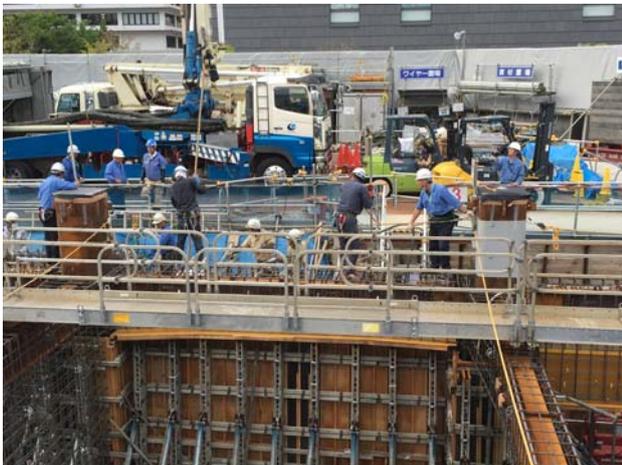
写真-9 打設状況

写真-9に、打設状況を示す。打設時には各班とも、コンクリートの練り混ぜから打設までの時間、打ち重ねまでの時間、および型枠の強度を考慮し打設高さを確認しながら回し打ちを行った。充填性は、透明型枠と目視できない部分には充填確認センサーを設置し確認を行った。

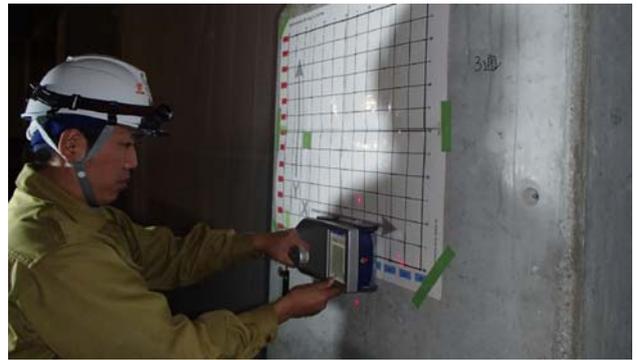
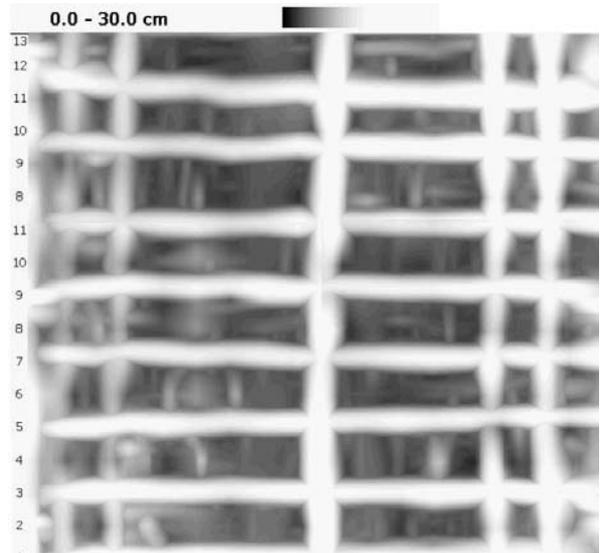
写真-10 柱のRCレーダーによる3Dスキャンの状況

写真-11 柱のRCレーダーによる3Dスキャン結果

写真-10および写真-11に、RCレーダーによる3Dスキヤンの状況と結果を示す。

目視検査において不具合が疑われる場所について検査をした結果、すべて健全であることが確認された。

コンクリート打設後に型枠の脱型が終了した時点で、出来形の自主検査を実施した。その結果、コールドジョイント等の不具合が懸念される部分について、躯体内部の非破壊検査を行った。方法は、柱にRCレーダーによる3Dスキャンを、外壁については超音波による検査を採用した。

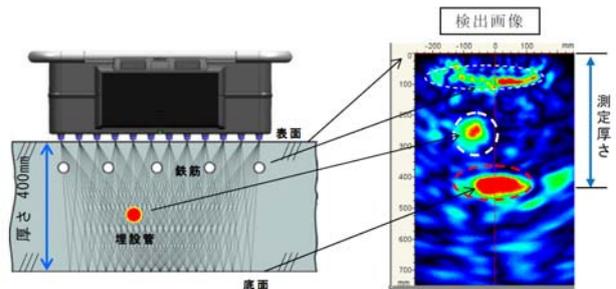
図-4 超音波による調査の原理

図-4に超音波探査の原理を示す。

コンクリート内を伝播する超音波は、空洞がある場合コンクリートとの境界において反射する性質がある。この性質を利用し、反射境界面を探することで空洞やコールドジョイントの有無を検査した。

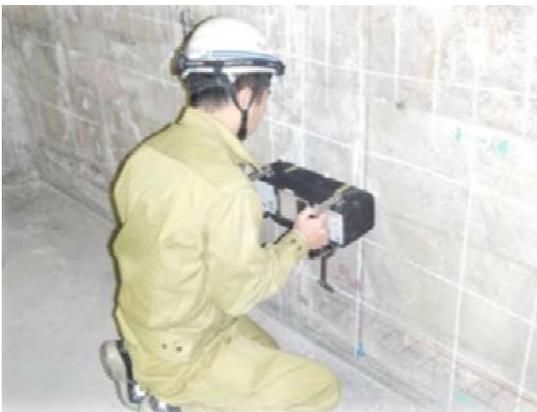
写真-12 超音波探査の状況

写真-12に調査状況を、図-5に調査図を、図-6に調査結果を示す。

調査の結果、外壁内部に空洞がないことが確認できた。

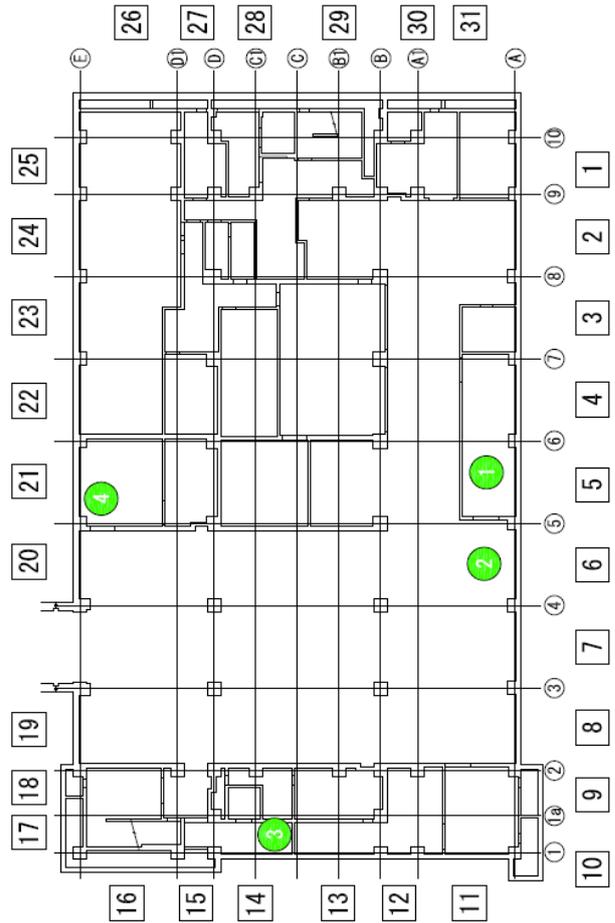
図-7 漏水場所

地下躯体構築後、スーパーウェルポイント工法による揚水が役目を終えると、工事前の定常水位に戻ったことが確認された。その後も、地下躯体の観察を継続し、揚水停止前から数か所に微量な漏水を確認した。

図-7に漏水場所を、写真-13に、漏水箇所を示す。

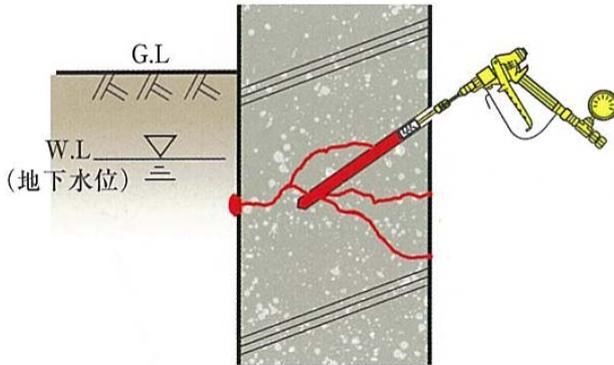
図-8 TAP工法概念図

止水工法は、止水性に富むグラウト材を高圧で注入するTAP工を採用した。図-8に、TAP工法の概要図を示す。本工法は、躯体内に生じた水路（漏水経路）に高圧で止水材を注入し止水を行う。

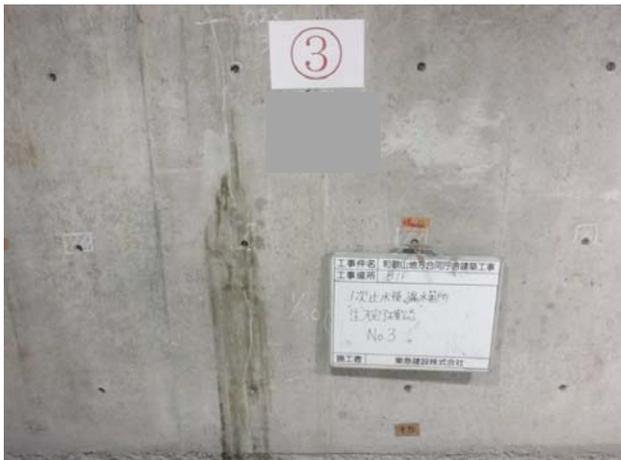
写真-14 止水処理後の状況

漏水した場所は、揚水停止前に1次止水を施し、揚水停止後に観察を継続した。写真-14に、止水後の状況を示す。本工法を用い止水を施した結果、現在に至るまで漏水は生じていない。
