国道27号舞鶴市真倉地区災害復旧における 建設業協会との連携について

福知山河川国道事務所管内国道27号舞鶴市真倉地区において、平成30年7月豪雨に伴い、法面が崩落した。その時の、法面崩落のメカニズム、全面通行が可能になるまでの応急復旧方法や建設業協会との連携及び、今回の経験を踏まえた今後の課題等について報告する。

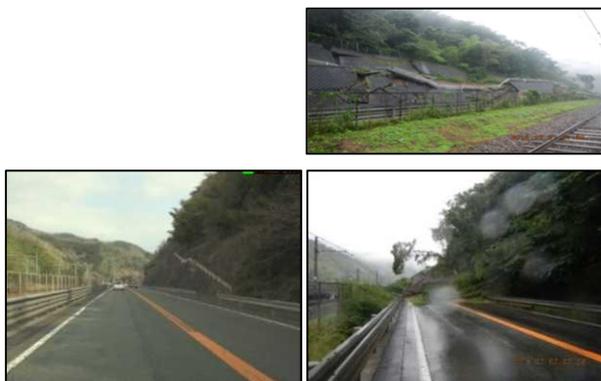
写真-1 被災前後

<被災前>

<被災後>

(1) 発災時の状況は、延長約100m、横断方向に約20m、高さ約10m、総土量約9000m³の規模で崩落土砂が国道27号を塞ぐこととなった。

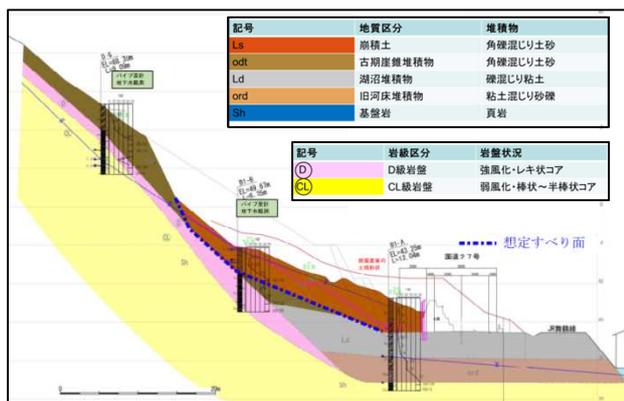
写真-3 地質横断面図 (崩落時)

(2) 当該法面崩落の発生メカニズムは、擁壁背面に地下水が溜まりやすく、地山からの地下水供給が豊富だったところに豪雨の影響で多量の雨水(時間雨量最大45mm、連続雨量220mm)が供給されたため、擁壁背面に分布する古期崖錐中の地下水位及び間隙水圧が急上昇した。その影響で岩盤境涯の水みち付近にすべり面が形成され、さらに、古期崖錐と粘土層の境界付近にもすべり面が形成されたことで大規模な法面崩落に至ったと考えられる。

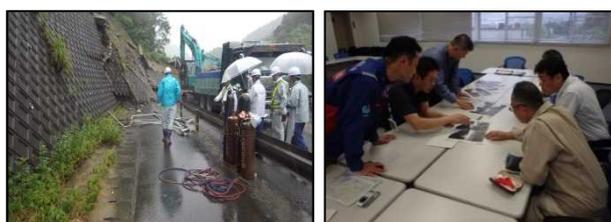
写真-4 道路防災ドクター診断

● 道路防災ドクター (京都大学・岸田教授) による現地診断の結果、【崩落した箇所の湧水が多いため、降雨状況下において崩落土砂の撤去は作業員の危険を伴うことから、降雨が終了次第、応急対策として、押え盛土を確保しながら車線片側に大型土嚢を設置して、片側交互通行を実施してよい】との助言を頂いた。

- 道路防災ドクターによる現地診断
道路防災ドクター(岸田京都大学教授)による現地診断の結果、該当箇所の留意事項を助言。

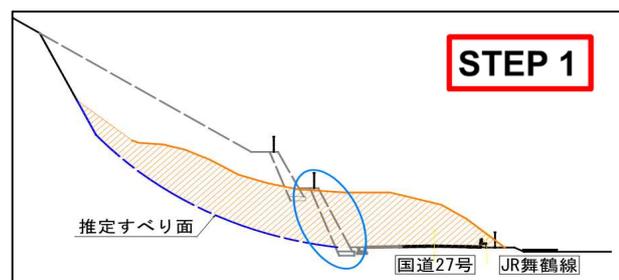
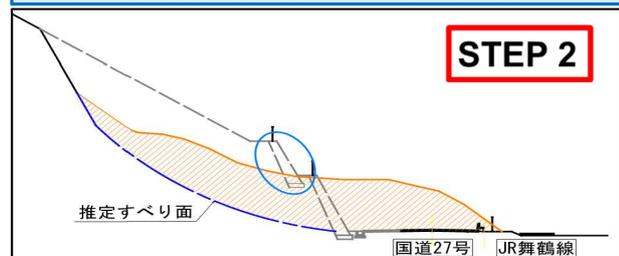
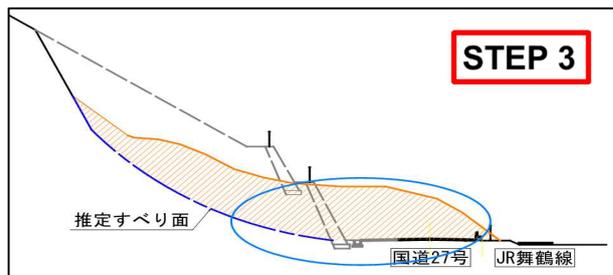
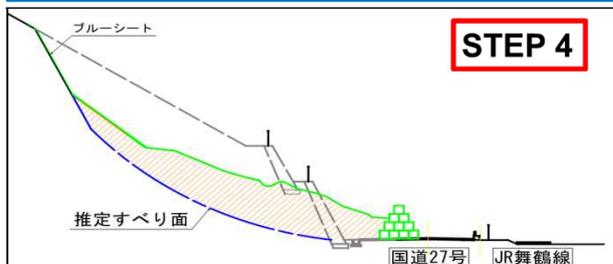
写真-5 STEP 図 (緊急復旧)

- 下段ブロック積みの撤去
- 路面より上段へあがる搬入路の設置

- 上段ブロック積みの撤去
- 上段崩土の撤去

- 下段崩土の撤去
- 法面整形・ブルーシート設置

- 大型土嚢の設置
- 片側交互通行の実施

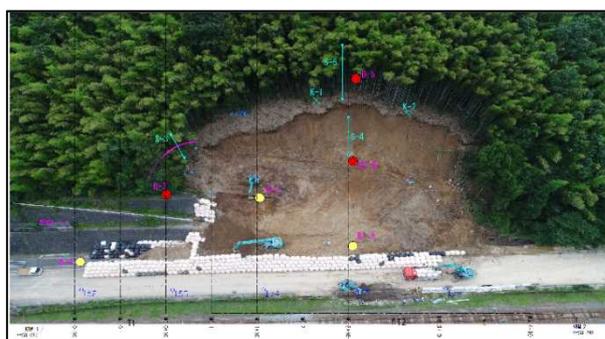
写真-6 調査観測位置図

- ・ 崩落地周辺のクラック (後方拡大) 調査
- ・ ボーリング調査 6箇所

道路防災ドクターの助言に基づき、崩壊発生箇所全体の地質構造、地質層、地下水位分布の把握を目的として地質調査を実施。

調査結果を基に、崩落崖及び崩土の安定度解析を行い、復旧方法を決定。

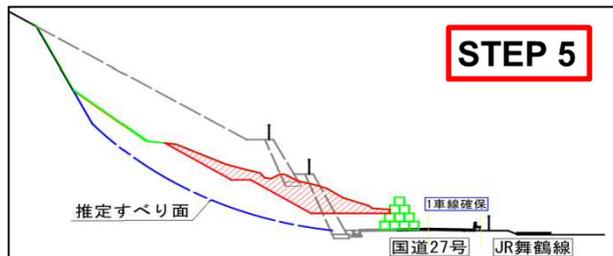
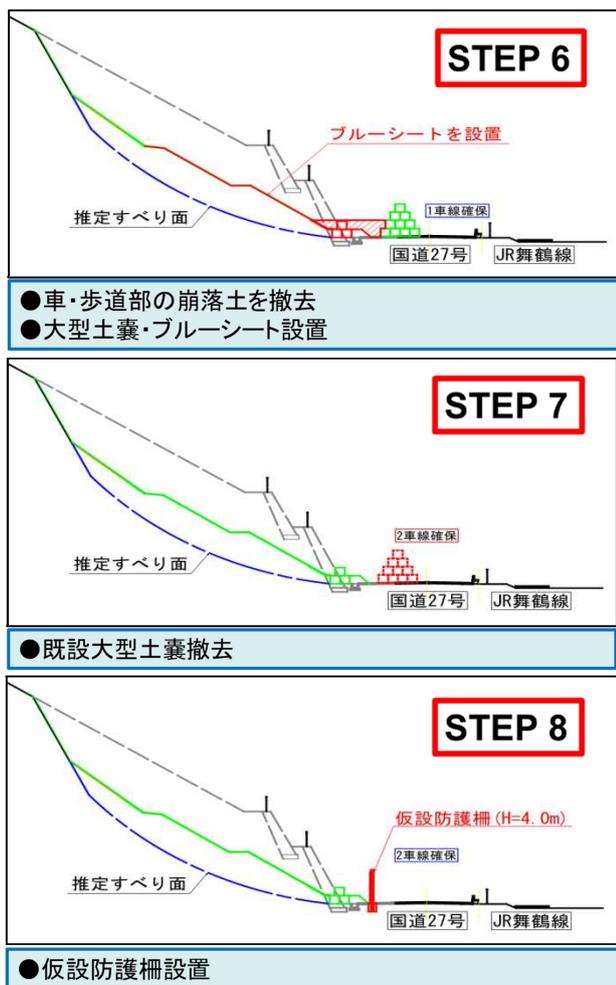
写真-7 STEP図(応急復旧)

- 崩落土を撤去

片側交互通行を確保しつつ、崩土撤去を実施し全面通行確保。その後、落石防護柵を設置。

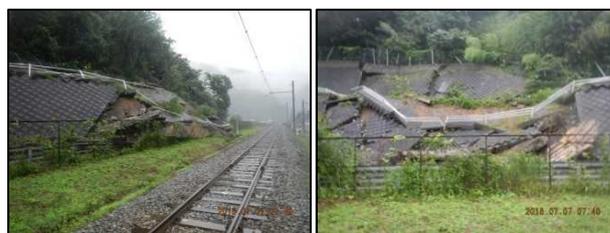
写真-8 被災発生時

- 一般住民より法面崩落により車線を塞ぎ通行止めになっていると通報を受け、維持業者による現地確認のうえ、全面通行止め

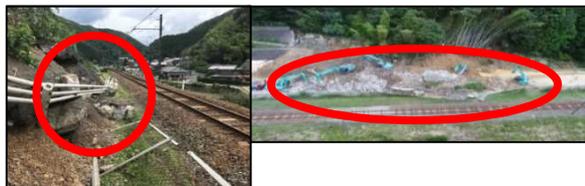
写真-9 JR敷地内まで瓦礫到達

軌道内作協議、復旧方針説明等。

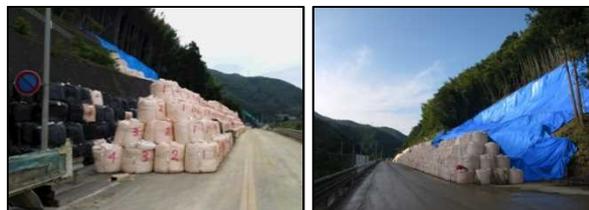
写真-10 片側交互通行

災害発生から6日と2時間40分で片側交互通行

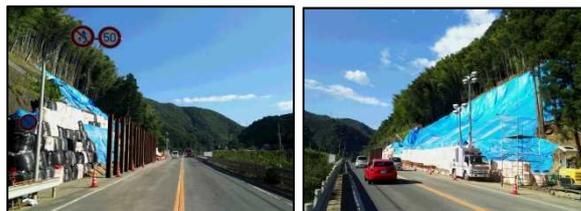
写真-11 全面通行

片側通行から7日と23時間00分で全面通行
