# 特定天井の耐震改修について

非構造部材である天井の耐震性能が注目され、近年になって国土交通省告示第771号によりその構造が規定された。特定天井を有するホールの耐震改修は、全国でもまだ例が少ない。奈良県内においても事例は少なく、県有施設においてはまだ例がない。このような中で特定天井改修設計を行う上で、調査職員としてどのように業務を進め、業務を完了させたのかについて論じる。

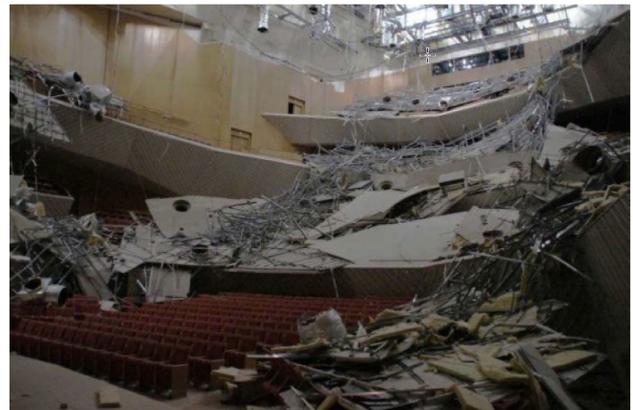
図1 東北地方太平洋地震時の音楽ホール被害<sup>1)</sup>

奈良県では、平成 19 年に「奈良県耐震改修促進計画」を策定し、新耐震基準適用以前の構造基準で設計・建築された既存建築物に対して整備目標を掲げ、耐震化を促進してきた。このような中、平成 23 年に発生した東北地方太平洋沖地震では、震源から離れた首都圏の音楽ホールで天井の大部分が脱落し（図 1）、講堂や体育館などでは多数の死傷者を発生させる被害があった。天井に関する被害では、新耐震基準が適用された建築物であっても多くの建物で被害があった<sup>2</sup>。

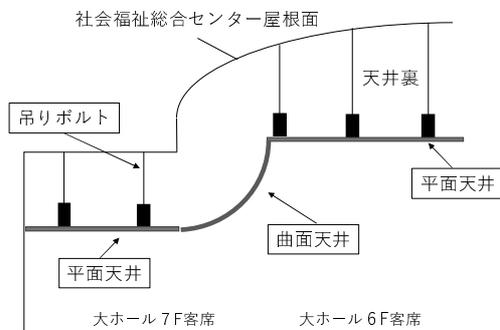
図4 大ホール既存天井概略断面図

者・高齢者の方が多数利用される。図2に本建築物の外観を示す。6階・7階に最大で550人が収容される大ホールがあり、ここでは講演会などが催され、多くの人の利用に供される。大ホールの内観を図3に示しており、天井面の形状は中央部分を平面で、周囲を曲面で構成されている。このような既存天井面の特徴を表した概略断面図を図4に示す。

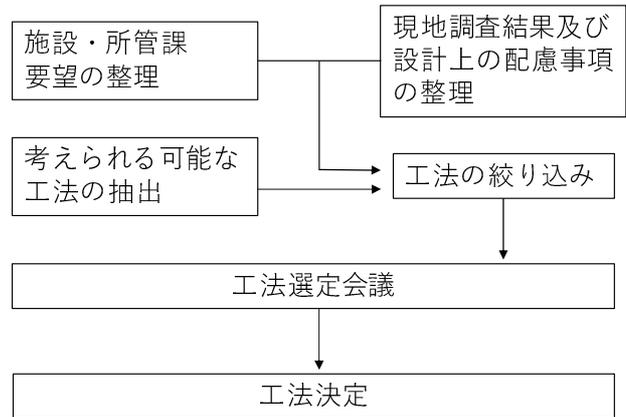
図6 進捗状況管理・工法決定までのプロセス

奈良県では改修事例の少ない特定天井の耐震改修設計にあたって、調査職員として以下の段階(図6)に分けて業務の進捗状況の管理、工法選定までのプロセスの整理を行った。

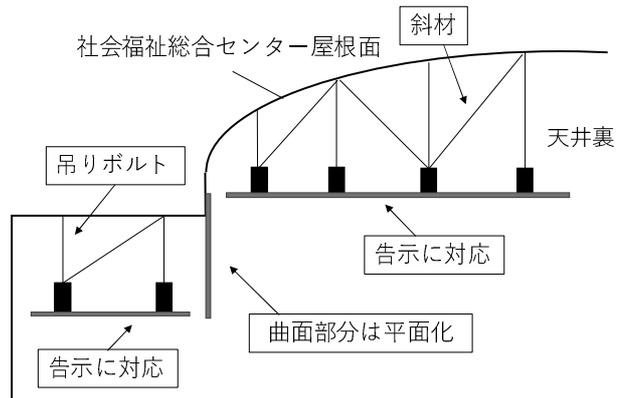
図7 ③平成25年の告示による案

吊り材の間に斜材を入れる必要がある。既存設備の設置場所を変更する必要があるため、その改修範囲は広くなり、工期は長く、工事費は大きくなる。また、既存の天井形状を維持できないため室内音環境への影響が懸念される。しかし、構造体(鉄骨下地)を使用しないため、他の工法に比べると騒音は小さい。

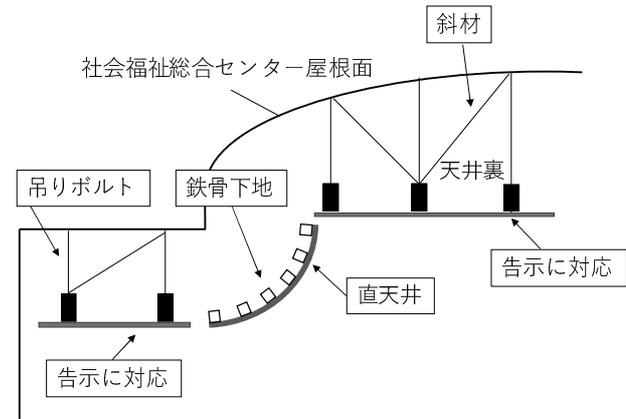
図8 ⑤告示による部分と直天井を併用する案

既存の天井形状を維持できるよう、曲面部分に鉄骨下地を配置して直天井化し、平面部分は告示に適合させる案であり、室内音環境への影響は少ない。直天井部分は設備の改修範囲は少なく、その分工期が短縮され、工事費は小さくなる。しかし、発生する騒音は鉄骨下地を使用しない案より大きい。

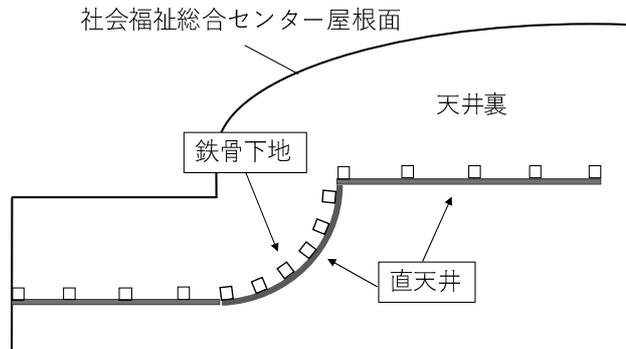
図9 ⑦天井全面を直天井とする案

既存天井形状に沿って通した鉄骨下地と、天井材を一体化する。設備ダクトの直下で鉄骨を組むのでダクトの改修を行う必要がなく、工期は短く、工事費は小さくなる。また、既存の天井形態が変わらないため、室内音環境への影響は少ない。しかし、全面に鉄骨材を使用することから、騒音は大きく、工事中の騒音発生期間も他の2案より長い。
