生態系に配慮した魚道等の整備について ～圃場復元とコウノトリ育む農法の拡大へ～

田中 祐行¹

¹近畿地方整備局 豊岡河川国道事務所 調査課 (〒668-0025兵庫県豊岡市幸町10-3)

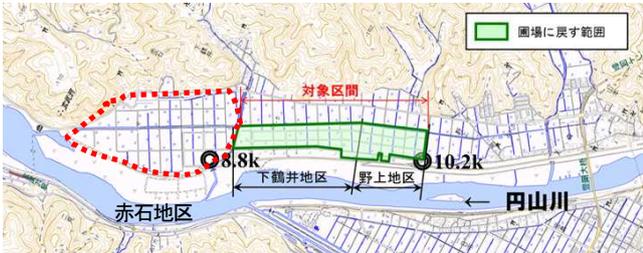
図-2 下鶴井地区圃場の位置

下鶴井・野上地区圃場は、円山川右岸8.8k~10.2k付近に位置している(図-2)。なお、下鶴井・野上圃場整備に先立って、隣接する赤石地区では平成13年度から環境に配慮した生態系配慮型水路整備が進められていた。

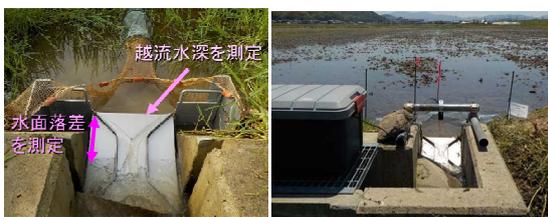
図-12 採捕する網の設置状況とビデオ撮影状況

平成30年度の調査位置を図-11に示す。また、遡上魚を採捕する網の設置状況とビデオ撮影の状況(一昼夜のビデオ撮影を4日連続で実施)を図-12に示す。

調査では、遡上した「魚種」「個体数」「体サイズ」を記録するとともに、「水面落差」「越流水深」「堰上版勾配」を計測した。

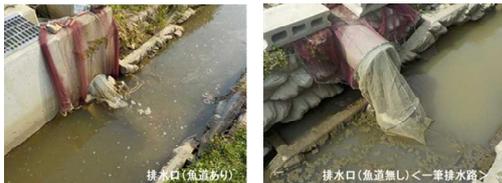
図一13 水田降下調査位置と排水口の形状
調査結果を表一7に示す。

水田降下調査は平成30年6月の中干し前に実施した。実施した水田位置と排水口の形状（魚道の有無）を図一13に示す。

- コイ、フナ類、タモロコ、ドジョウ、ナマズ、メダカの降下が確認された。
- 最も個体数が多かった魚種は、タモロコで総個体数の77%を占めた。次いで、個体数が多かった魚種は、ドジョウ（総個体数の18%）、ナマズ（総個体数の3%）であった。
- 水田魚道の有り・無しにより降下数の違いも見られたが、水田の水管理（排水量の差）による違い<B-3の排水量が多かった>も影響していると考えられる。
- タモロコの体長は11～34mm、平均体長21.4mmであったことから、ほぼ全ての個体が水田で孵化したものと推測される。
- ドジョウの体長は14～97mmであり、大半の個体は30mm以下であったことから、多くは水田で孵化したものと推測される。
- タモロコ、ドジョウ、ナマズは、降下個体よりも遡上個体の方が大きいことから、これらは圃場へ遡上して産卵し、孵化した個体群が降下調査で確認されたと推測される。
- コイは、当歳魚が水田に遡上し、降下が確認され、メダカは、成魚が水田に遡上し、降下が確認されたと推測される。
