# 無人航空機を用いた河川維持管理への 利活用について

新技術である近畿技術事務所保有の小型無人航空機（以下、「UAV」という。）の活用により、河川維持管理に必要となる河川巡視や定期点検等で効率的・効果的な情報（映像や画像）提供をするための活用方法、撮影方法等について現地実証調査をもとに検討を行った。

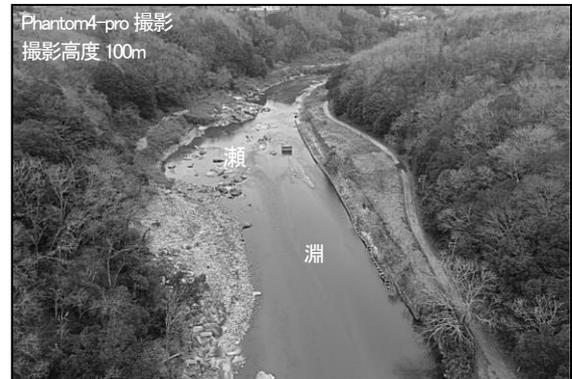
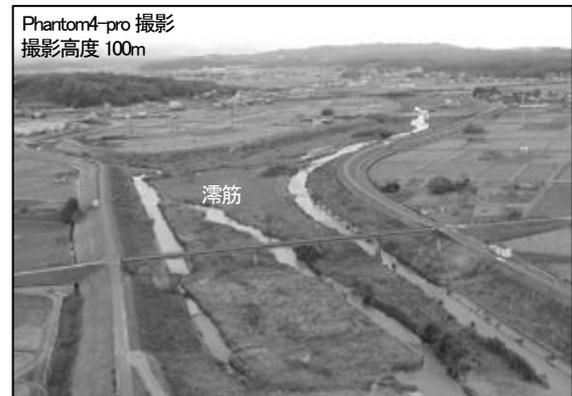
写真-1 河道状況の確認

面的に河川の植生、河岸の傾斜、河道の滞筋、瀬・淵の分布状況が確認でき、対象とする区間の河道状況の概要が視覚的に把握することができる。(写真-1)

特に、人の立ち入りが困難な渓谷部では有効である。

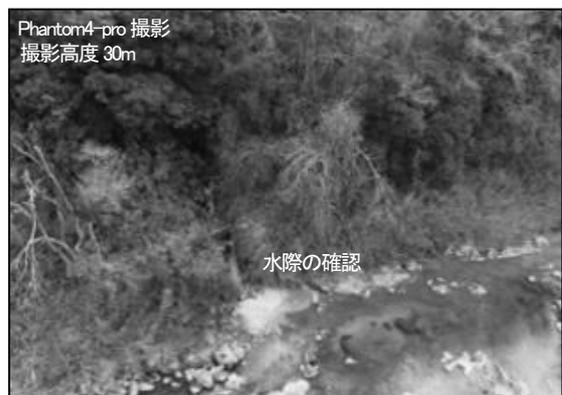
写真-2 河岸状況の確認

自然河岸の多くは、渓谷部や植生が繁茂する場所であり、人が容易に立ち入ることが困難な場所も存在する。河岸の斜め撮影画像では、河岸の連続的な確認が河道側から容易にでき、河岸状況を把握することができる。(写真-2)

特に、植生が繁茂して人の立ち入りが困難な河岸、渓谷部や河岸が直立する場所等では有効である。

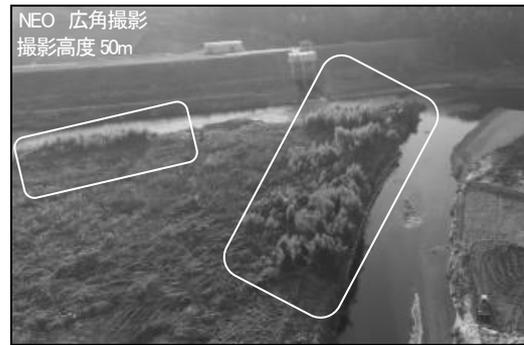
写真-5 樹木繁茂の状況確認

樹木域の垂直撮影画像及び斜め撮影画像からは、樹木の繁茂範囲や概ねの繁茂密度が確認できる。定量的な繁茂範囲は把握することはできないが、周辺施設との対比による概ねの範囲を把握することは可能である。陸上からでは面的な樹林帯の広がりを確認することは困難であるが、河道内の樹林繁茂状況を面的に把握することができる。（写真-5）

特に、人が容易に立ち入ることができない中洲等の状況を把握する場合に有効である。

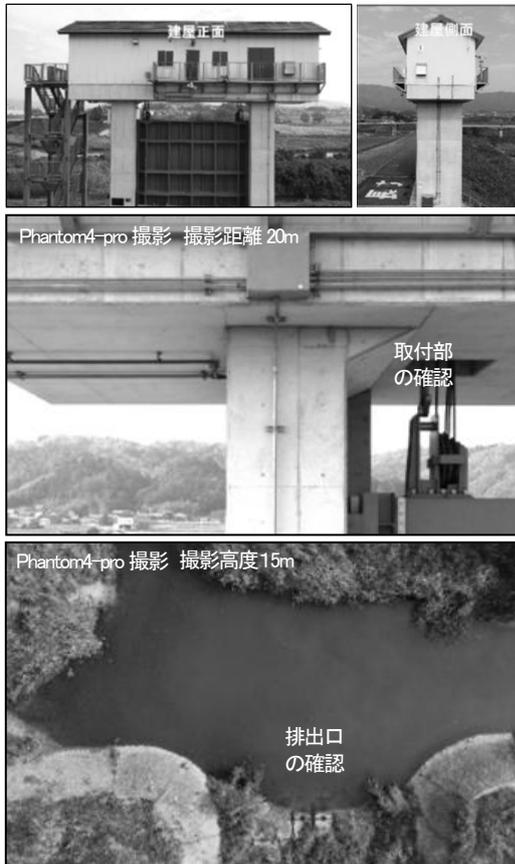
写真-7 水門の状況確認

水門の一部に接近した撮影画像では、取付部等の詳細を確認することが可能と思われる。現時点では、確認できる具体的損傷等を検証していないため、今後、検証していく必要があるが、UAVの活用は、陸上からは確認

しづらい壁面等の変状を確認することが可能と思われる。また、人が近寄り難い排出口の状況（侵食・堆積等）を面的に確認することができる。これらのことから、水門等の巡視・点検の効率化を図るうえで有効である。（写真-7）ただし、構造物に近接した飛行となるため、飛行にあたっては障害物回避システムの装備が望ましい。

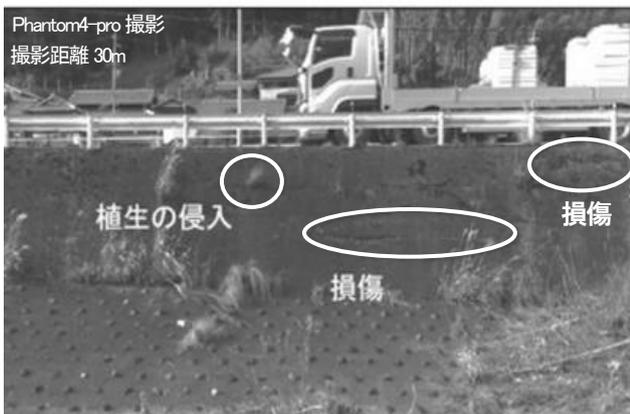
写真-8(1) コンクリート護岸の状況確認

直立護岸の撮影画像では、損傷、植生の侵入を確認できた。コンクリート護岸において変状等を効率的に確認することができる。（写真-8(1)）

特に、河道側からの撮影が可能であるため、人が目視確認しづらい急勾配の法面、直立壁で有効である。

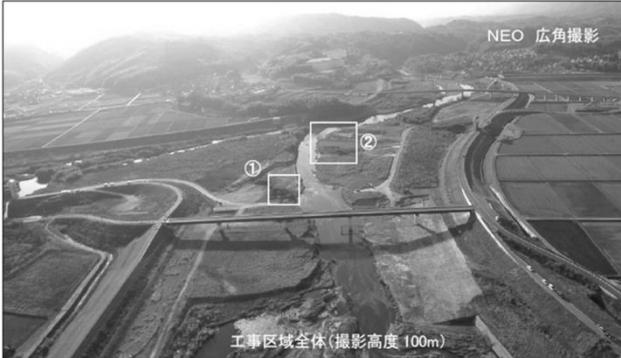
写真-10 工事作業状況の確認

工事区域を撮影高度概ね100mから斜め撮影した画像からは、工事の施工区域全体が面的に確認でき、重機等が稼働している作業状況も把握できる。工事区域や作業状況を面的に把握することが容易に可能である。（写真-10）

特に、工事の進捗状況や作業状況を確認するうえで有効である。
