## 2. アクセス施設の再配置と安全強化

### (1) ターミナルビル先行オープンに伴う到着口中央集約

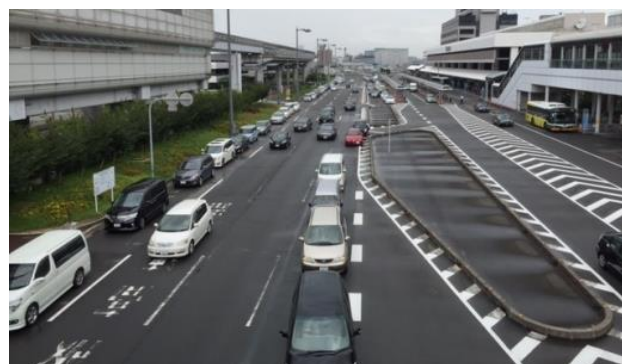
写真-1 大規模改修前のターミナルビル前道路の混雑

ターミナルビル前道路の車線数については、大規模改修着手前は4車線であったが、写真-1に示すとおり、駐車場が満車になると、駐車場側の車線には車列が発生していた。また、前述のとおり、到着旅客を出迎えようとする一般車両による一般車降車場やその付近のゼブラ帯での待機により、ターミナルビル側の車線にも待機列が発生し、4車線のうちの2車線の通行ができない状態が見られていた。その待機列が長くなると、リムジンバスの運行やタクシーの発着にも支障となっていた。

そのため、到着旅客を出迎えようとする一般車両は、写真-1に示すとおり、一般車降車場やその付近のゼブラ帯で待機しようとして、それらの車両による違法駐車や混雑が常態化し、違法駐車による安全面での懸念など、道路交通安全上の課題を抱えていた。

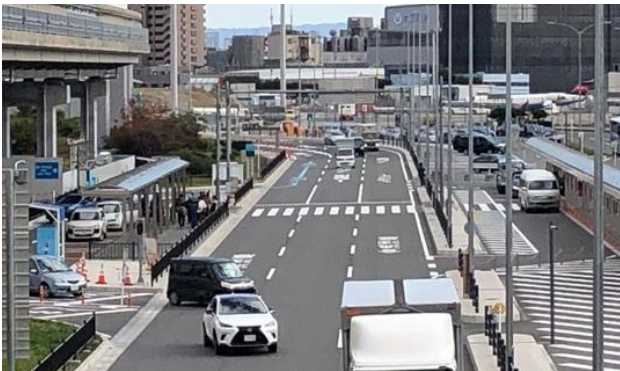
写真-2 3車線化されたターミナルビル前道路<sup>2)</sup>

その結果、局所的には違法駐車が発生しているものの、**写真-2**に示すとおり、ターミナルビル前道路の違法駐車については激減した。

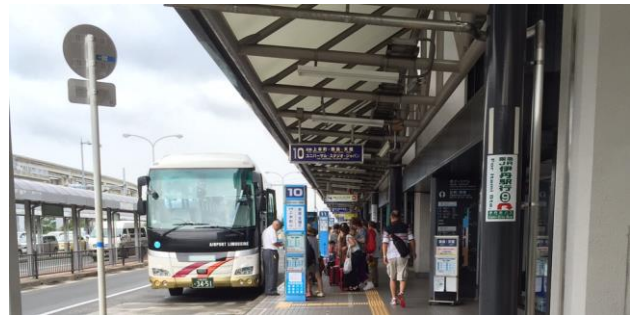
写真-3 ターミナルビル前の歩道（南側・大規模改修前）

ターミナルビル前の歩道の有効幅員について、大規模改修の着手前は3m程度と狭く、**写真-3**に示すとおり、リムジンバス利用者の乗車待ち列が発生すると一般の歩行者の通行が困難な状況であった。

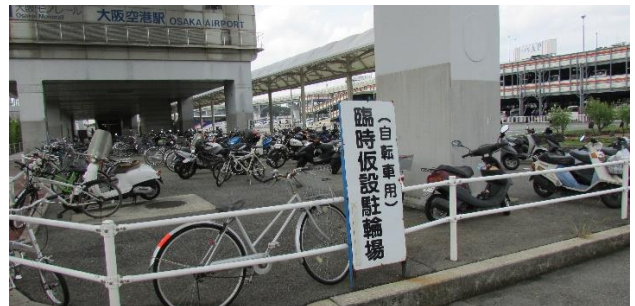
写真-4 モノレール大阪空港駅の高架下の仮設駐輪場

また、モノレール大阪空港駅の高架下などの空地には、**写真-4**に示すとおり、仮設駐輪場が設置されていたものの、仮設駐輪場を利用しようとする場合、自転車が安全に通行するための経路が十分に確保されておらず、自転

車によるターミナルビル前の歩道の通り抜け、車道の乱横断、一方通行の規制がなされているターミナルビル前道路の逆走などが日常的にみられていた。

加えて、仮設駐輪場の管理も十分に行き届いていなかったことから、放置自転車が発生するなど、安全・管理上の課題を抱えていた。

また、自転車によるターミナルビル前の歩道の通り抜け、車道の乱横断、一方通行の規制がなされているターミナルビル前道路の逆走など、安全・管理上の課題の解消を図るため、モノレール大阪空港駅の高架下などの空地に設置されていた仮設駐輪場は廃止することとした。加えて、自転車利用者によるターミナルビルへのアクセス経路を考慮し、歩道と歩道に隣接する用地を活用し、自転車用ロック装置とバイク用ゲート装置を備えた有料の駐輪場を南北2か所に設置（供用開始：2017年10月）した。この駐輪場が設置されたことにより、自転車に起因する安全・管理上の課題が解消された。

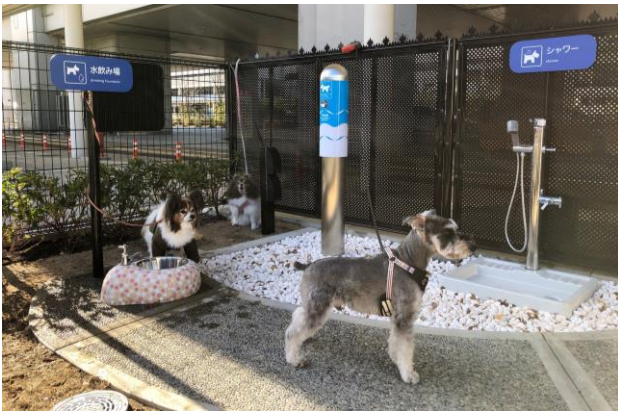
写真5 国内空港では初となる愛犬専用トイレ

そこで、当社は、写真-5に示すとおり、送迎スペースに設置したトイレに隣接して、愛犬を伴う空港利用者の利便性の向上と愛犬のストレス軽減を目的に、水洗機能付きおしっこポール、汚物流し、シャワー、水飲み場などを備えた、国内空港では初となる愛犬専用トイレを設置（供用開始：2020年2月）した。

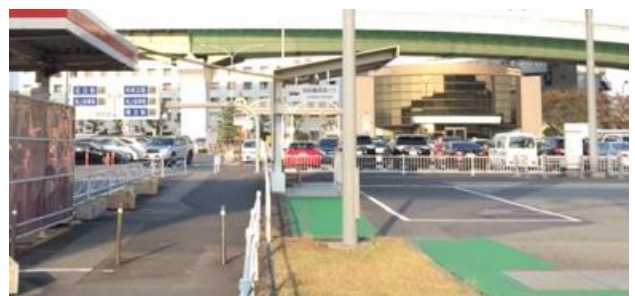
写真6 大規模改修前の長距離バス乗降場

大阪国際空港では、リムジンバスに加えて、長距離バスが発着している。写真-6に示すとおり、長距離バス乗降場は、ターミナルビルから離れた団体バス乗降場内に設置されており、動線上には歩道や屋根もなく、乗降場に庇の設置はなされていたものの、利用者はバスの到着するまで屋外で待機する必要があった。

そこで、当社は、前述したとおり、「公共交通機関と一般車両の分離」という当社が決定した施設配置の方針を踏まえて、送迎スペースの設置に伴い移設が必要となった長距離バス乗降場を、レンタカーステーションの整備に合わせて、到着口中央集約に伴い移転した北側のリムジンバス、タクシー乗車場の跡地に移設することとした。これにより、リムジンバス乗降場の前方、ターミナルに最も近い車線（側道第1車線）へ配置することで、路線バス（リムジンバス、長距離バスなど）の乗降場の再配置が完了した。

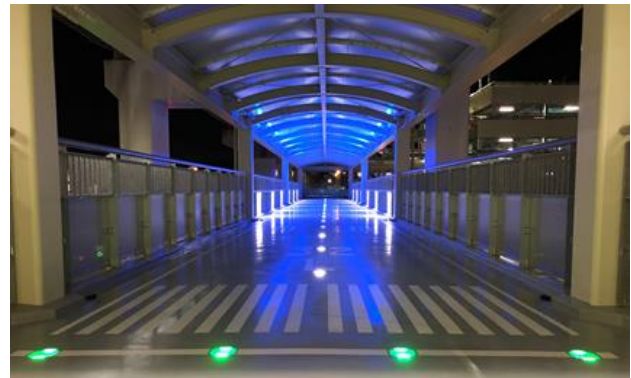
写真-7 滑走路をイメージしたデザインのアクセスデッキ

なお、アクセスデッキは、ご利用のお客様にお楽しみいただけるよう、写真-7に示すとおり、滑走路をイメージしたデザインと、空や海などをイメージした照明で、よりワクワクする空間を演出している。

さらに、大阪府と大阪モノレール株式会社のご協力を得て、ターミナルビル中央の到着口からモノレール駅舎を経由し、北立体駐車場①の3階に直結するアクセスデッキを新設（供用開始：2020年6月）した。これにより、北立体駐車場①とターミナルビル間を雨の日でも濡れることなく、ストレスのない快適な移動が可能となった。
