UAVを用いたレベル3飛行（目視外補助者無し飛行）による河道閉塞および砂防施設の点検・調査活用について

北本 楽¹・柴田 俊²

¹近畿地方整備局 大規模土砂災害対策技術センター (〒649-5302 和歌山県東牟婁郡那智勝浦町市野々3027-6)

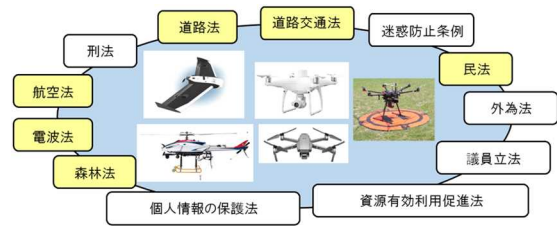
図-4 UAV飛行における主な関連法令

（ ）: UAVによるレベル3飛行下の自律飛行に関する法令）

UAV飛行に関する法令は図4に示すように様々なものがあり、飛行前にレベル3飛行の使用機体や飛行ルート、高度150 m以上での飛行、離発着箇所の土地占用申請等の申請を行う必要があった。特に、航空法の申請では、レベル3飛行下で使用するUAV機体の安全性の確保について、根拠を添えて、航空局への申請が必要であった。申請先とのやりとりの中で得た、申請手続き上の重要な知見は、①レベル3飛行の申請は、ホビー用機体を想定しておらず、産業用機体を用いること、②自律飛行中に強制的に操作介入ができるように機体とプロポの通信が飛行中に途切れないことを確認すること、③想定される運用に対して十分な飛行実績があり、実績は機体の初期故障期間を超えたものであること、であった。飛行計画の申請には立入管理区域の設定や初期故障期間についてメーカーからの情報提供を受ける必要があった。航空局へのレベル3飛行の申請状況及び要した日数は初回に申請したACSL-PF2は57日であったが、申請手順の整理により、その後のskydio2では23日まで短縮することができた。
