5. 警告発報及び即時情報伝達システムについて

(1) システムの概要

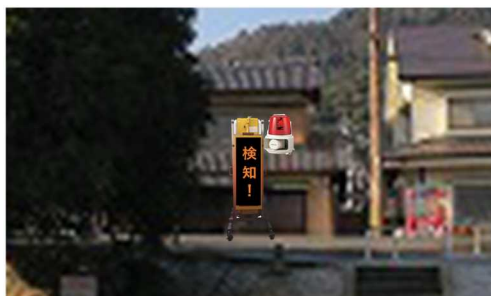
図5-3 警告発報機器類現地設置イメージ

現地での警告発報は、図5-3に示す機器類を現地に設置して行う。

現地で検知した迷惑・不法行為に対して、これらの表示板・パトランプ及び音声による警告を行うことを想定しているが、次年度に実施する実証実験においては、出張所とのヒアリングや地元説明をふまえ、音声による警告を控える場所、現地の機器は設置せず管理者への通報のみとする場所など、現場状況に応じた配置計画を立案し、警告発報・河川管理者への通報等を実験・検証する予定である。
