堺泉北港における産業関連副産物の 実証試験について

¹近畿地方整備局 港湾空港部 海洋環境・技術課 (〒650-0024神戸市中央区海岸通29番地)

2010年度に大阪湾内の堺泉北港堺2区北泊地において、潜堤の腹付材に産業関連副産物である製鋼スラグを活用して実証試験を実施した。約10年にわたるモニタリング結果から、出来形変位では概ね、当初の形状を維持できており、強度についてもコーン指数の値が腹付材の最奥部において表面付近より高い値であることが確認された。安全性の確認では、腹付材の間隙水のpHが高くなる時期がみられたものの、周辺海域へのアルカリ溶出による影響はみられず、腹付材が生物に影響を及ぼしている可能性は低いと考えられた。また、製鋼スラグによるリン等の吸着効果が確認されるとともに、アルカリ成分溶出試験により、海底泥からのカルシウムイオンは溶出していないことが示され、その結果、海水中のpHにほとんど影響がないことが判明した。

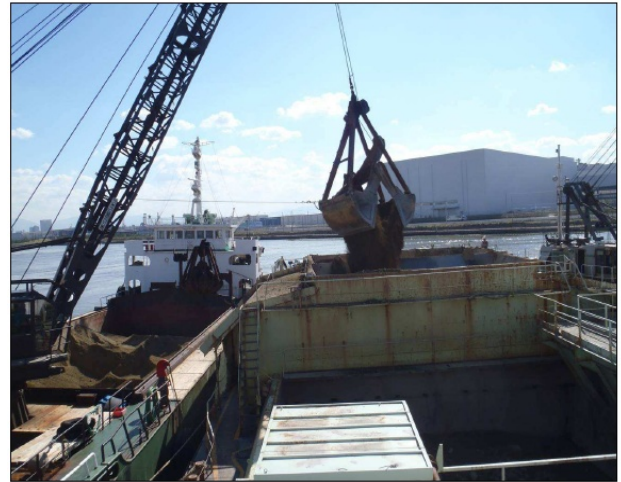
図-6 製鋼スラグと浚渫土砂の混合材投入状況

施工は、大阪港主航路横で浚渫土砂400m³を採取して土運船で現地へ運搬し (2010年12月26日), 翌日にガット船で運搬してきた製鋼スラグ100m³を土運船内に投入して、起重機船上のバックホウ (2台) により混合・攪拌を2時間以上行った。混合・攪拌を行ったスラグ混合材は、砂撒船に設置したトレミーにより濁りに十分注意しながら所定の水深に投入した。

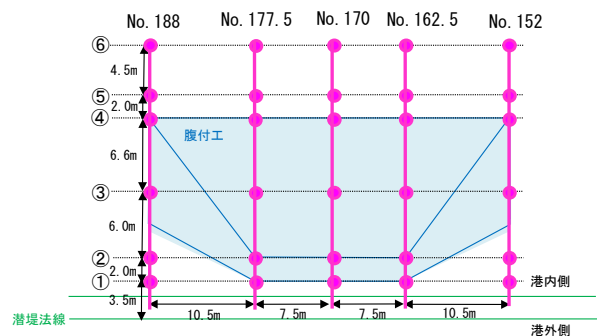
図-10 出来形との比較 (上: No. 170, 下: No. 152)

腹付工の出来型変位測定結果より、中央付近の測線であるNo.170の法尻付近 (⑥) では1.0m以上の地盤高の上昇が、腹付工の南側測線であるNo.152の法尻付近 (④, ⑤) では1.0m以上の地盤高の低下がみられた。ただし、製鋼スラグを使用した腹付材 (側線①~④) では10年以上経過しても概ね出来形の形状を維持できていた。
