関西国際空港の越波防止対策における 早期強靱化について

田中 さち・江川 祐輔

関西エアポート株式会社 基盤技術部 空港島保全グループ

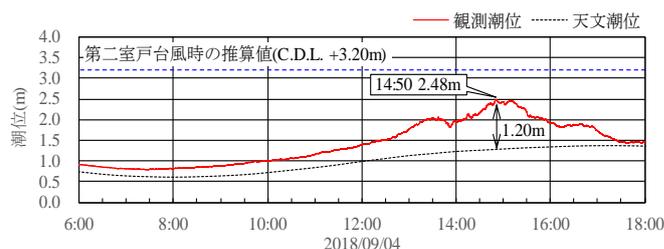
図-1 潮位の時系列変化

台風21号は、2018年9月4日13時過ぎに、関西空港のすぐ西側を中心気圧約955hPaのまま、時速約60km/hで通過し、想定を超える高波を発生させた。関西空港2期島の南西沖に設置されている観測塔での潮位記録は、天文潮位を1.20m上回る最高潮位C.D.L.+2.48mを記録した（図-1）。

* C.D.L.00m=TP.-0.816m

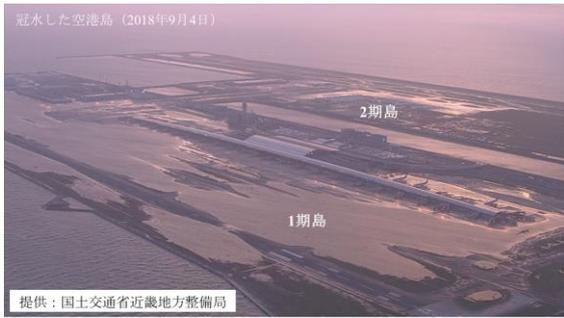
図-2 冠水した関西空港1期島

図-2は台風21号通過後、撮影された航空写真である。関西空港1期島の広範囲が冠水していることが分かる。

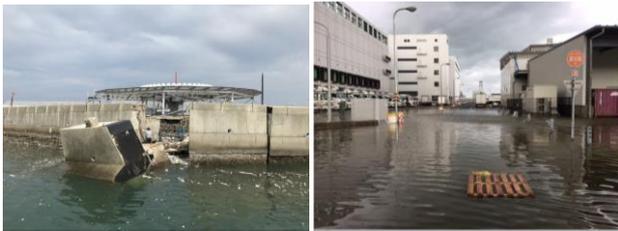
図-3 被災状況

図-3（左図）に示すのは、1期島東側に位置するVOR/DME部での護岸が海側に大きく転倒したものである。このような護岸の損傷は、関西空港島内への浸水を助長した原因のひとつであった（図-3（右図））

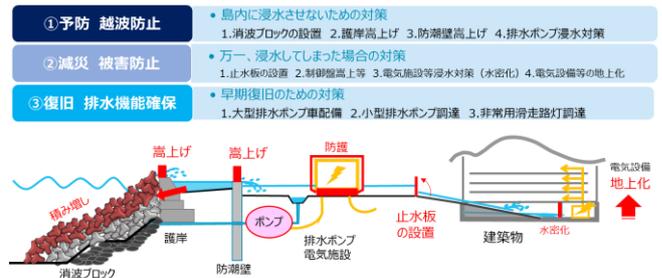
図-4 防災機能強化における方針

当社は、委員会の助言のもと、今後同様の被害を繰り返さないよう台風等の高潮・高波時に対する「越波防止対策」に加え、想定外の浸水が発生した場合においても主要な空港機能を守るための「浸水被害防止対策」、さらには、被災後の早期復旧を果たすための「排水機能確保対策」という3本柱で防災機能強化を行う方針を策定した（図-4）。

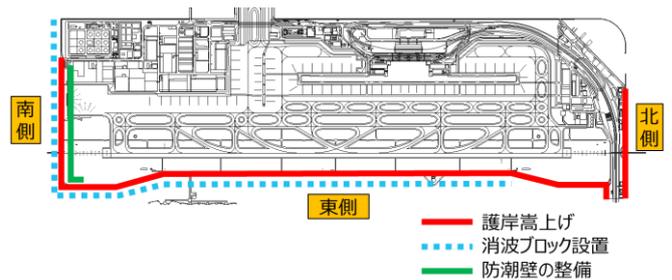
図-5 越波防止対策

越波防止対策は、図-5に示す護岸嵩上げ、消波ブロック設置、防潮壁の整備からなるものである。越波防止対策の計画にあたっては、1955年以降、2018年台風21号を含む63年間の波浪に関するデータ（429データ）を統計解析して、新たな設計波浪条件を設定している。

護岸嵩上げの対象区域は、台風21号で著しい越波があった東側・南側護岸に加えて、調査で今後の越波リスクが明らかになった北側を含んでおり、総延長6km以上に及ぶ。一方、消波ブロック設置の対象区域は、航空機の安全運航確保の観点から、護岸の嵩上げに制約がある東側護岸の大部分と南側護岸の全区間を含んでおり、総延長4.7kmに及ぶ。また、南側については、護岸を越波した水が滑走路側へ浸水しないよう、控え堤として防潮壁を新設した。

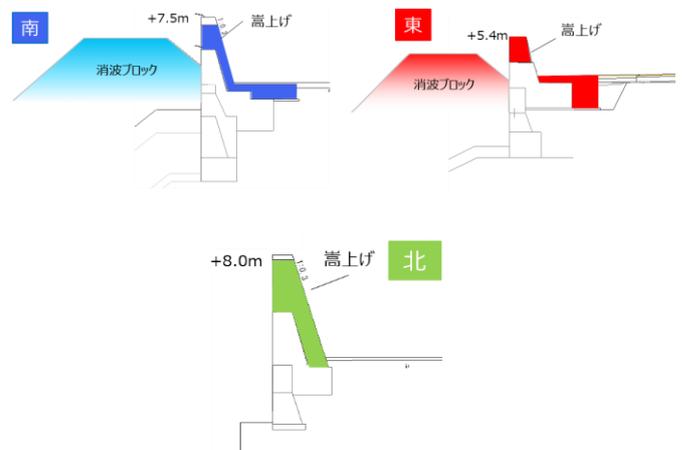
図-6 設計波浪高さと断面図

さと護岸および消波ブロックの必要高さ、新設計条件の断面図を図-6に示す。なお、新設計条件では今後20年程度の気候変動による海面上昇量を考慮している。いずれの護岸も、新設計条件による必要高さの方が高くなったことが分かる。

エリア	南側護岸		東側護岸		北側護岸	
	旧	新	旧	新	旧	新
設計条件	なし	あり	なし	なし	あり	なし
消波工の有無	なし	あり	なし	なし	あり	なし
①設計波高(50年確率波)	3.6 m	3.9 m	1.7 m	2.2 m	2.8 m	3.4 m
②護岸必要高CDL	+6.0 m	+6.3 m	+4.5 m	+5.6 m	+4.6 m	+5.0 m
③消波ブロック必要高CDL	-	+4.8 m	-	-	+3.4 m	-
(参考)嵩上げ量	-	1.5 m	-	2.7 m	1.7 m	2.7 m

※新条件は、今後20年程度の海面上昇量0.1mを考慮

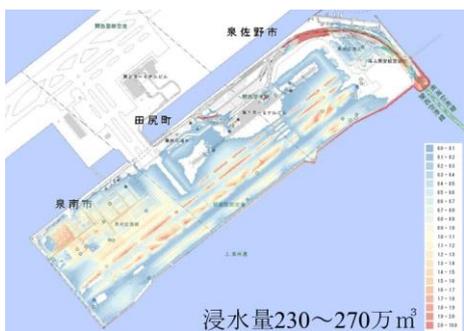
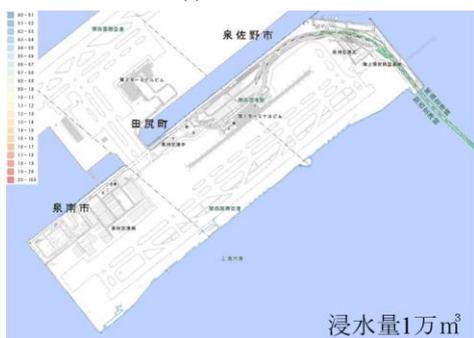
図-7 越波防止対策シミュレーション結果

これらの越波防止対策の効果をシミュレーションで検証した結果を図-7に示す。2018年台風21号のクラスの台風が再来する場合、約230万～270万 m^3 の浸水量が想定されていたが、新条件に対応した越波防止対策により浸水量が約1万 m^3 にまで抑えられる結果となっている。

(a) 対策前

(b) 対策後

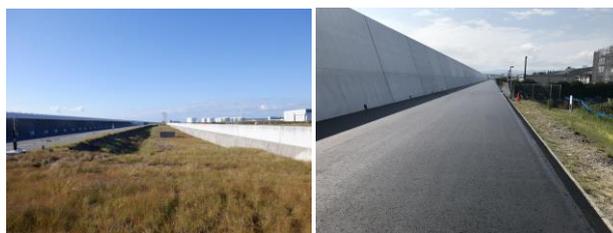
図-8 各護岸嵩上げ状況

約4.3kmと延長が長く、台風21号の際に最も越波量の多かった東側護岸については、台風被災時に既に旧設計波による嵩上げ計画が存在していた。そこで新設計波に対する断面設計を進めつつ、早期に越波に対する性能を確保するために2019年5月より図-8 (a)中の見直し前の嵩上げ計画断面①を先行着工することとした。さらに新設計波に対応する嵩上げ計画断面②の形状が確定した段階で速やかに2段階目の施工を行った。この結果、東側護岸については断面①の先行嵩上げが2019年11月に完了し、断面②の2段階目の嵩上げが2020年11月に完了した(図-8 (b))。

それぞれ延長が約2.0kmの南側護岸および北側護岸については、新設計波を考慮した設計断面を施工し、2021年4月に嵩上げが完了した(図-8 (c) (d))。なお、2019年の夏以降、台風の接近はあったものの、顕著な越波被害は発生していない。

(c) 南側護岸嵩上げ後 (d) 北側護岸嵩上げ後

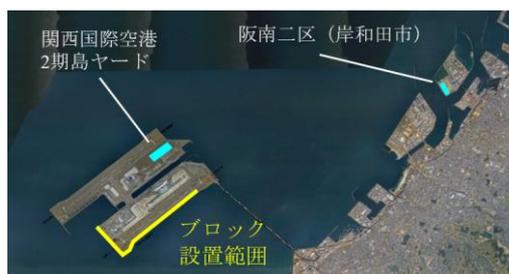
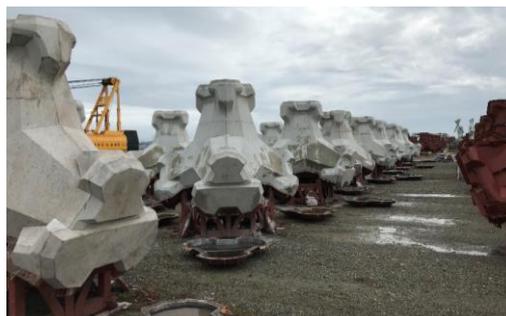
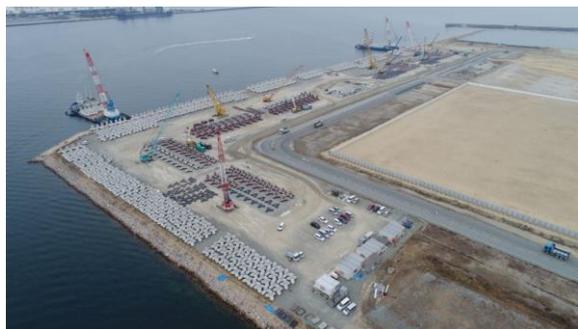
(c) 阪南二区 (岸和田市)
図-9 消波ブロック製作ヤード

越波防止対策の一つとして1期島の南側および東側の延長約4.7kmに対して、約4万個もの大量の消波ブロックを設置する計画となっていた。極力早期に強靱化を実現するには、消波ブロックの1日あたりの製作個数を増やす必要があった。当初消波ブロックの製作ヤードとして計画していた関西空港2期島ではコンクリート供給元となるプラントが限定され、大量かつ安定した供給が困難な状況であった。そこで、関西空港島外での製作ヤード用地について大阪府と調整し、阪南二区(岸和田市)を使用することとした。この結果、関西空港島内と岸和田の2箇所での製作が可能となり、1日あたり約1,100m³のコンクリートの大量安定供給を実現することができた(図-9 (a)~(c))。

(a) 消波ブロック製作ヤード位置図

(b) 関西空港2期島ヤード

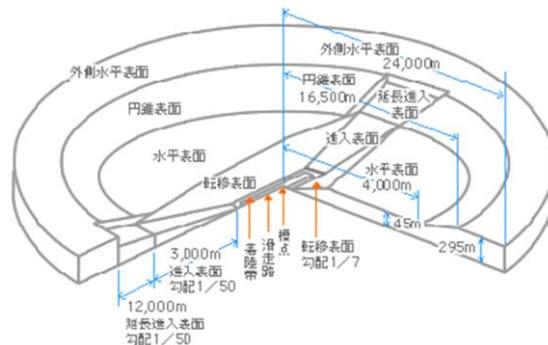
図-10 制限表面

航空法では、航空機が安全に離着陸するために、滑走路を中心として障害物がない一定の空間として制限表面が定められている(図-10)。空港内の工事においてはこの制限表面を確保するという空港特有の制約がある。護岸の嵩上げにおいてはこの制約によって、滑走路閉鎖時の夜間かつ週3日という限られた時間での作業となり、必要工期が長くなる懸念があった。そこで、大阪航空局と事前に十分な調整を行い、進入表面および内側転移表面(図-11)の確保を必須とするとともに航空機の安全な離着陸を確保できる条件を設定することで、航空機の離着陸している昼間の時間帯においても施工できることとなった。具体的には、図-12に示すように施工エリアを計14のエリアに細分し、各細分エリアで作業可能な重機の高さや気象条件を詳細に設定した。

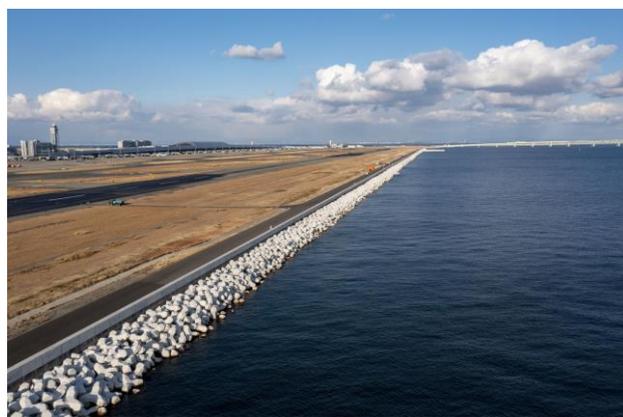
図-13 消波ブロックの設置完了状況

このように空港を運用しながらの工事であったが、一連の工夫と多くの関係者・事業者の協力により、当初計画の2023年3月完成予定に対し、2021年10月に災害対策工事が完了し、早期強靱化が実現できた(図-13)。
