# 由良川中流域における河道掘削工事の環境配慮とモニタリング手法について

古賀 裕英<sup>1</sup>・芦田 聖<sup>2</sup>

<sup>1</sup>近畿地方整備局 淀川河川事務所 桂川出張所 (〒615-8021京都府京都市西京区桂浅原町174)

<sup>2</sup>近畿地方整備局 福知山河川国道事務所 (〒620-0875京都府福知山市堀小字今岡2459-14)

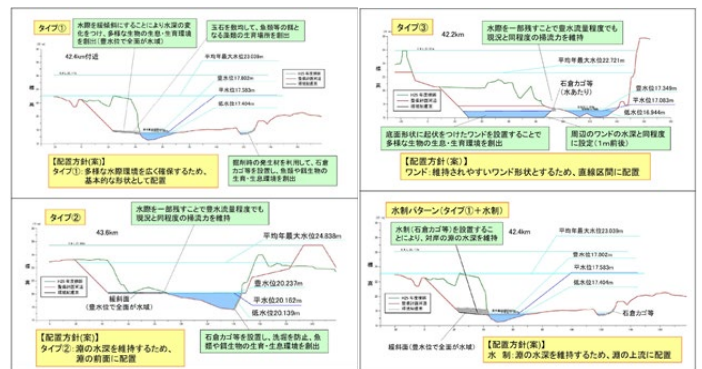
図-4 横断面図設定された掘削4パターン

- ① 水際を緩傾斜にすることにより水深の変化をつけ、多様な生物の生息・生育環境を創出する。  
玉石敷均しの役割として、魚類等の餌となる藻類の生育場所を創出する。  
掘削時の発生材を利用して、石倉カゴ等を設置し魚類や餌生物の生育・生息環境を創出する。
- ② 水際を一部残すことで、たまりを創出したり、河岸勾配をより緩傾斜にすることで多様な生物の生息・生育環境を創出する。  
掘削時の発生材を利用して、石倉カゴ等を設置し、魚類や餌生物の生育・生息環境を創出する。  
以上の2つの中から掘削方法について検討し4パターンの横断面図を設定し実施することになった。（図-4）

この掘削WGでの検討について、37.0kから44.0kまでの川北地区の当初掘削時の方法は魚類等への影響を考慮し、水域の改変を避けるため、平水位相当の高さで平坦に掘削し、濁水予防の工夫として掘削時に発生した玉石を敷均す案である。

しかし、河道断面維持の課題として、河積の拡大に伴い、洪水時に土砂が水によって流れる力（掃流力）が低下し、土砂堆積が生じやすくなる可能性がある。

また、環境面の課題として、掘削形状が平坦なため、水際に変化がなく単調な断面となっており、環境に対する変化に乏しく、低水路幅の拡大に伴い平常時（平水以上）の流速が低下し、細かい砂の堆積が生じやすくなる可能性がある。そのため、事務所では2つの代替案を立案し掘削WGでの検討を行った。

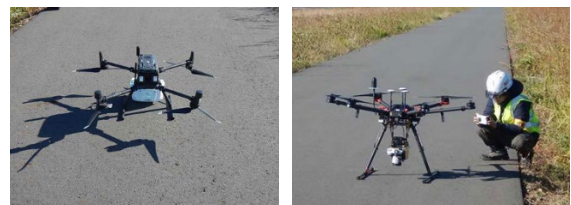
図-6 使用した計測機器  
(グリーンレーザー測距装置及UAV機体)

特に令和4年度の調査では、UAV搭載型近赤外線レーザー計測により行い、レーザー光が水を透過しやすい波長の可視光(緑色光)を利用して水域の地形データについても取得した。

そこでR4年度は、ドローンに搭載したレーザー測量器によるレーザー測量を実施した。

○それに対し、空中からのレーザーであれば、植生があっても測定でき、また精度はばらつきがなくなり、1mメッシュから50cmメッシュ程度に向上した。

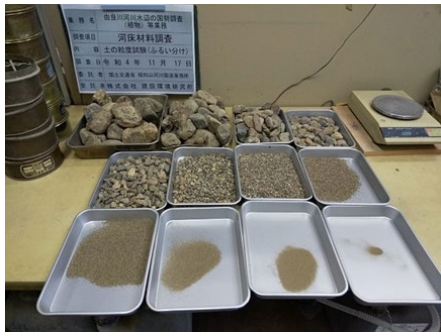
図-7 粒度分析 ふるい分け試験

河床材料調査では、対象5地点の河床材料を採取し、粒度試験により粒度分布を確認することにより、魚類や底生動物などの環境に適した粒度を保持しているかを確認する。(図-7)
