積雪寒冷地における雪寒対応の現状と課題

本稿では、豊岡河川国道事務所で実施している積雪寒冷地における幹線道路(国道9号、国道483号E72北近畿豊岡自動車道)の雪寒対応について、現状や課題、対策等を紹介する。

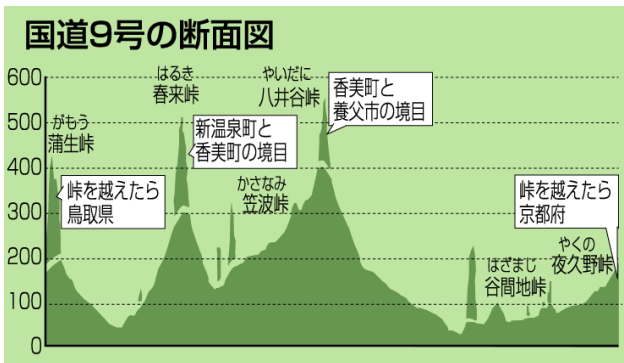
図-2 国道9号の断面図

但馬地域は豪雪地帯に指定されており2市2町を経由する国道9号は、夜久野峠、谷間地峠、八井谷峠、春來峠、蒲生峠など市町の境にある峠を抱えている（図-2）。令和3年度は朝来市和田山町の観測所において24時間降雪量が71cmという観測史上最大となる降雪量を記録する大雪となるなど、除雪体制の確保と共に融雪装置による交通確保が重要となっている。

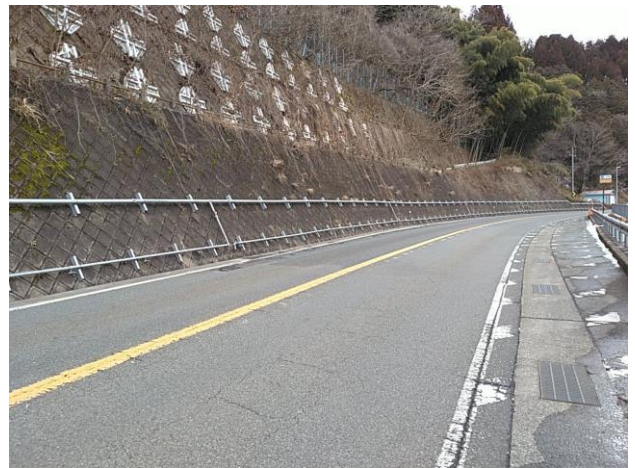
写真-1 散水融雪設備設置状況

豊岡河川国道事務所が管理する国道9号（約70km）の内、散水融雪設備は延長約30kmで約43%に設置されており、融雪能力は、時間降雪量5cmが継続しても融雪が可能な状況（写真-1, 2）。

なお、散水融雪設備は、極低温（マイナス4℃以下が継続すると見込まれる場合）の際に十分な量の取水が行えない場合は、散水による路面凍結が生じる理由から運転を停止する。この為、機械除雪に切り替えられるよう、対応をマニュアル化し、出張所、維持工事受注者と合意形成しておくことで有事に備えている。

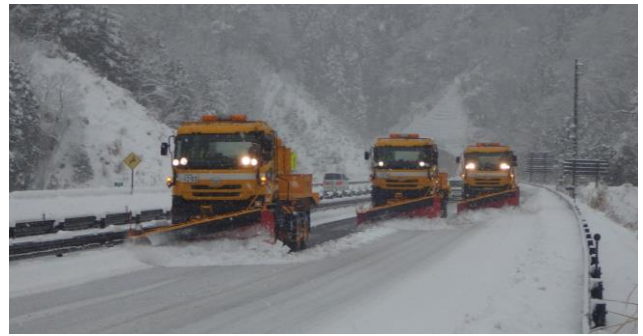
写真-4 梯団除雪の様子

北近畿豊岡自動車道は、付加車線（追い越し車線、ゆずり車線）が設置されており梯団除雪（写真-4）を実施するなど冬季交通確保に努めている。

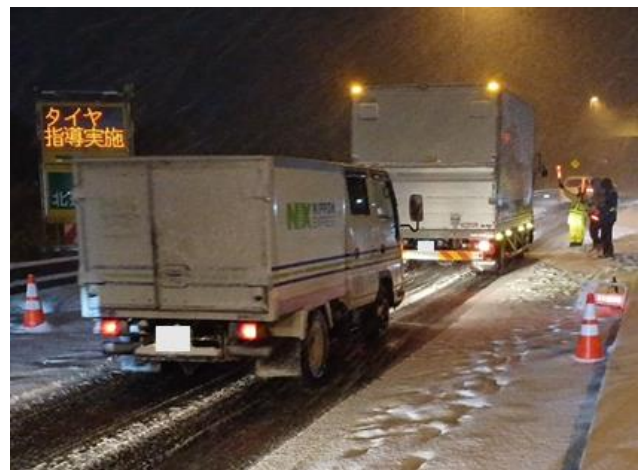
写真-5 冬用タイヤ規制実施状況

しかし、除雪作業のみでは安全な交通確保に限界があるため、利用者の冬用タイヤの装着が重要である。この為、冬用タイヤ規制（写真-5）を降雪量に応じて実施。

規制の法的根拠としては、道路交通法第71条であり、警察と連携した取り組みとしている。令和4年度においては、4回の冬用タイヤ規制を実施。令和5年2月20日23:00～21日14:30の冬用タイヤ規制においては133台のノーマルタイヤ車両（うち大型貨物車2台）が確認された（表-1）。Twitterやチラシで、冬用タイヤ装着啓発活動を実施するものの、依然としてノーマルタイヤでの利
