豊岡河川国道事務所管内における ネットワークの冗長化について

豊岡河川国道事務所は兵庫県北部に位置し、高規格道路である国道483号に管理用のCCTV等を設置し、道路管理に利用している。これらの機器は、光ケーブルを用いた大きな1つの円を描くネットワークを介して事務所と通信している。そのため、災害等で障害が発生した場合に国道483号のネットワーク上にある全ての機器が影響を受けることとなる。本稿では、上記のように災害に対して脆弱な現状のネットワークに対して、冗長性を高めることで災害に対して強靱なネットワークの構築を検討する。

天ヶ瀬ダム再開発事業における 試験通水について

天ヶ瀬ダム再開発事業とは、既設天ヶ瀬ダムが持つ放流能力増強を目的として、ダム左岸側に全長617mのトンネル式放流設備を建設する事業である。

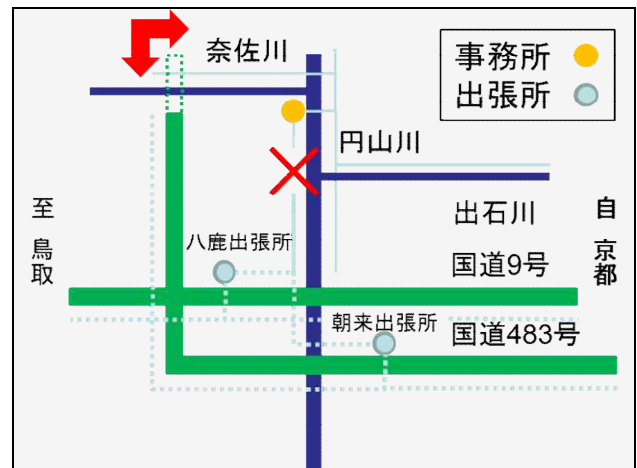
図9 円山川が破堤した場合の影響図

図8は管内の光ネットワークの現況を表しており、事務所から9号、483号の2路線、円山川、奈佐川、出石川の3川にそれぞれ繋がっており、その全ては円山川を経由して接続されている。特に、水害や地震等によって円山川が事務所より上流側で破堤した場合、図9で表しているように、光ケーブルの切断により全ての道路管理設備と通信が不可能になる。これは災害時の道路管理上非

常に問題である。そこで、国道483号の点線で表した今後延伸計画のある区間を利用し、奈佐川と接続することで広域の迂回路が形成でき、管内全体としてネットワークの冗長化が可能となる。

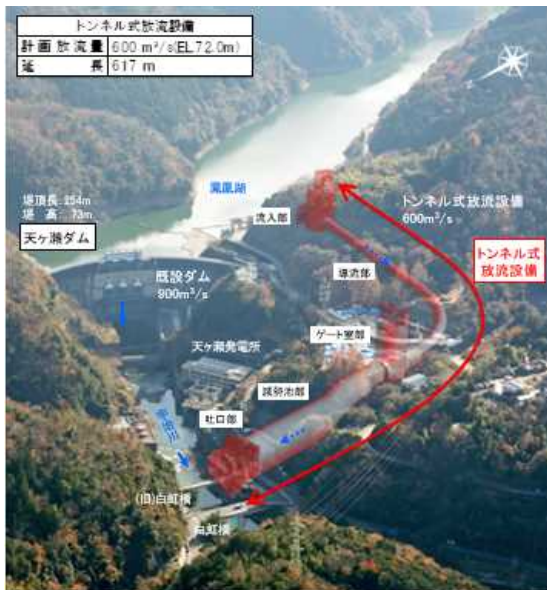
図-1 トンネル式放流設備配置図

天ヶ瀬ダム再開発事業におけるトンネル式放流設備は図-1に示すとおり、流入部、導流部、ゲート室部、減勢池部、吐口部で構成される。流入部には緊急時や修理時流水を遮断する修理用ゲートがあり、ゲート室部には主ゲートと副ゲートが各2門設置されている。トンネルから放流する際には主ゲートで流量の調整を行う。

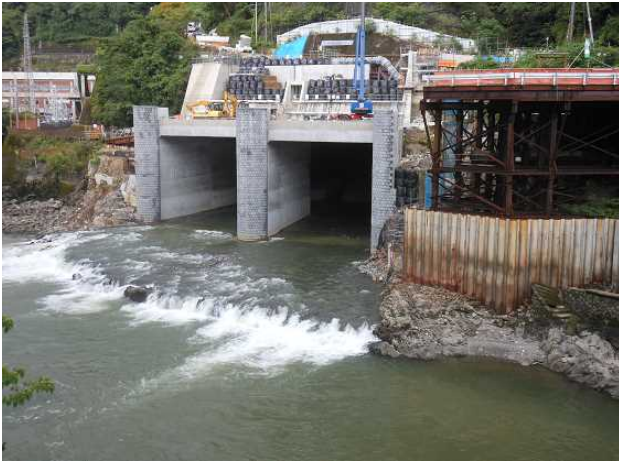
図4 通水試験時の放流状況

通水試験ではゲートを最小開度で開け、初めてトンネルに水を流した。通水試験での目的は、運用状態を想定した水压下（O.P.+72.0）におけるゲート設備の操作及び止水機能を確認し、既設ダム・トンネルについての健全性を確認することである。通水試験は令和4年7月25日～27日にかけて試験を実施した。

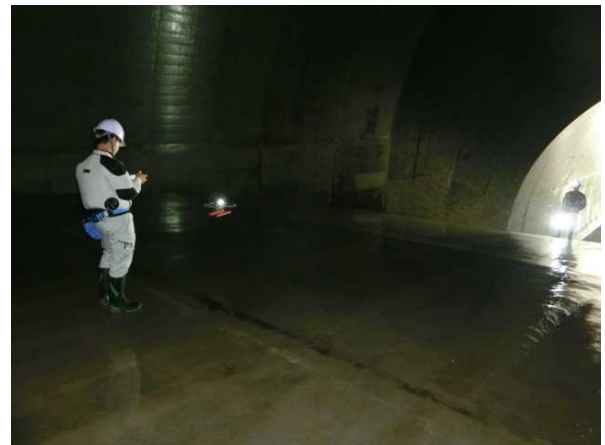
図-5 トンネル内UAV調査状況

通水試験時、放流時の確認時、サーチャージの確認時の後にトンネル式放流設備内の変状調査を実施し、各試験前の状況と比較した。流入部、導流部、ゲート室部、減勢池部において放流前後で新たに損傷等は確認されなかった。

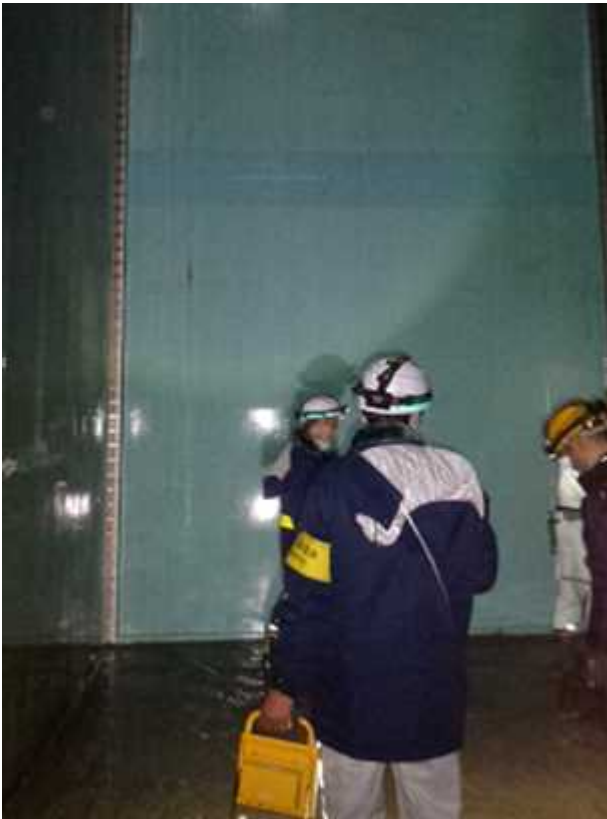
図-6 副ゲートの水密性確認状況

サーチャージ水位時の確認の調査時に、1号副ゲートの水密ゴムの変形による漏水が確認された。主ゲート同様令和5年3月に水密ゴムの調整を実施した。運転操作については異常は確認されなかった。

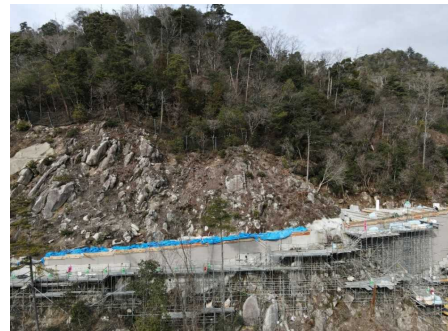
写真 - 2 下流区間の施工箇所

計画変更に伴い、これまでトンネルで整備予定であった下流区間においては、現道から60mの高さに山岳道路として、切土、橋梁が連続する道路の整備となった。工事は急峻な山岳部のため、仮栈橋の設置及び落石防護を行いつつ、コスト及び安全に配慮しながら、工事を進める必要があった。

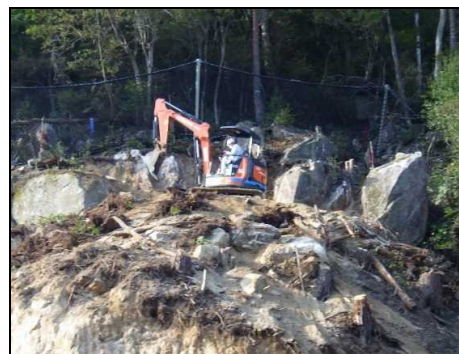
写真 - 3 転石を小割して撤去する状況

当初一般的な補強土壁による改良工事として計画していたが、風化した花崗岩の巨礫が多く、急勾配のため、施工ヤードが確保しづらいことから、巨礫の破碎・撤去時の作業効率化と落石リスクを排除するため、工事現場に近接した現道通行区間で工法を変更した。

当初計画では急斜面で切土を行った後、重力式基礎工を構築し、その上部に補強土壁工を設置する予定であったが、巨礫を撤去できないため、存置したまま地山に鉄筋を挿入し、地山のせん断強度の増加を図り、落石リスクがないように軽量盛土工法を採用し、道路幅を確保するための切土のり面工法へ工法見直しを行った。

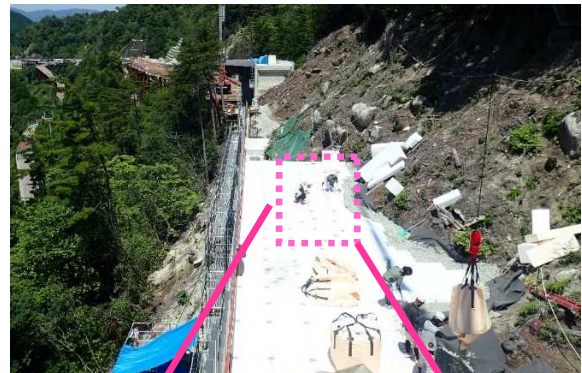
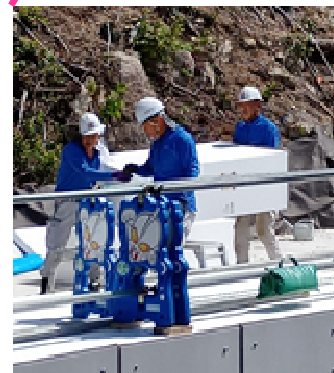
写真-5 擁壁施工及び軽量盛土材運搬状況

軽量盛土材 (EPSブロック) は、1つのサイズが2m×1m×0.5mで40kgの重量がある。クレーンで届かない範囲で平坦になる部分は台車で運搬が可能であるが、階段形状になる部分は2人1組で人肩運搬を行う必要がある。そのため、最大高さが10mある足下のみえない中で1mの段差を乗り越える運搬作業に時間を要していた。

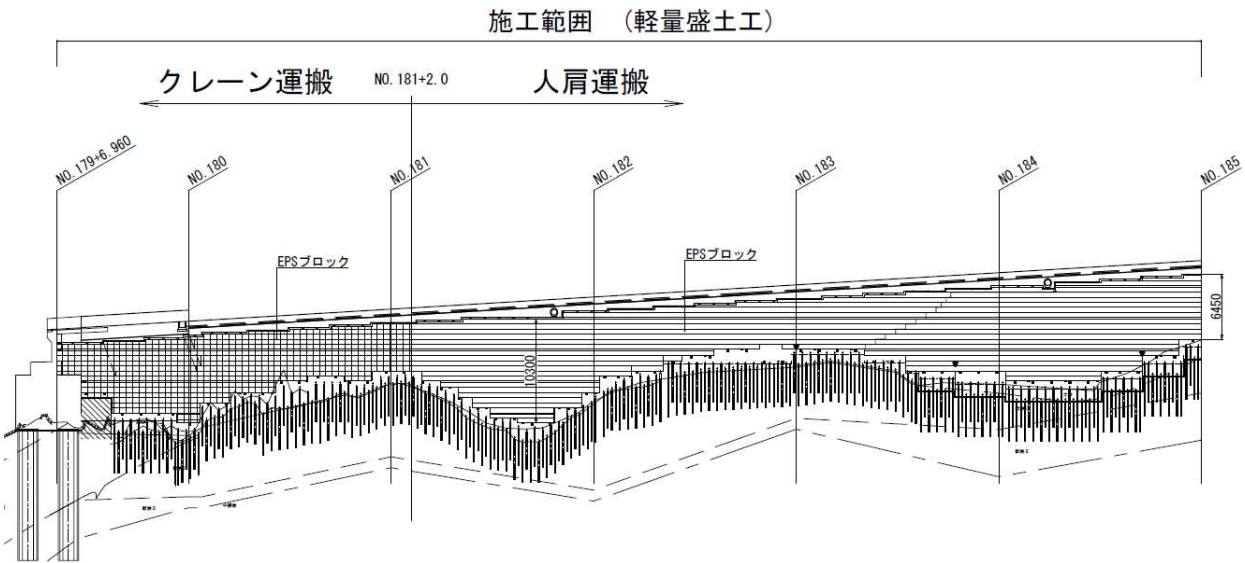
図 - 5 軽量盛土の運搬

当初は道路面との高低差の大きいEPSブロック最下段への運搬にドローンの活用を想定していた。しかし、最下段ではEPSブロックの設置個数は少ないが、地山にあわせたEPSブロックの加工が多くなるため、待ち時間が生じ効率的ではなかった。そのため、EPSブロックの加工が少ない中段以上での活用を行い、効率化を図った。

あらかじめ複数のEPSブロックに玉掛をおこなったものを準備し、ドローンを最大限活用して効率的に運搬できるように工夫した。

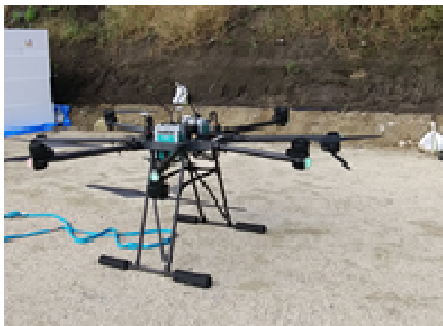
写真 - 6 大型ドローン

作業の効率化を検討しているなかで、電力業界における送電線の管理において50kg程度を運搬できる大型ドローンを活用した事例があるとの情報を得たため、本現場での活用について調整をおこなった。

人肩運搬で1個10分程度要していた時間が、大型ドローンによる運搬では1個あたり6分程度で運搬でき、約2倍のスピードで工事を進めることができた。

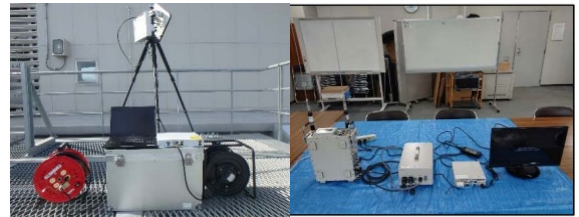
写真-2 簡易型衛星通信機器

また訓練参加者の構成としては、国土交通省電気通信職員4名とし、今回の回線構成図は図-2-1、図-2-2に、簡易型衛星通信機器（i-RAS、公共BB）を写真-2に示す。

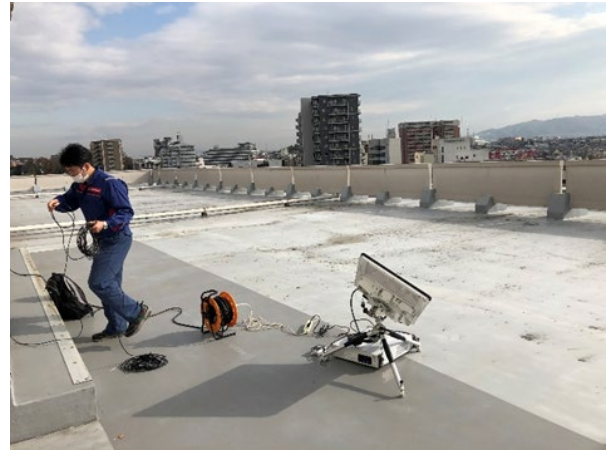
写真-5 設定状況②

今回の訓練では、衛星通信車を地上（関係自治体の駐車場）に、Ku-satを屋上に設営した。南東方向へ方角を調整した様子を写真-4、写真-5に示す。訓練当日は天候も良く設営箇所の上に高層ビル等がなかったため、Ku-satを組み立ててからの衛星補足もスムーズに行うことができた。

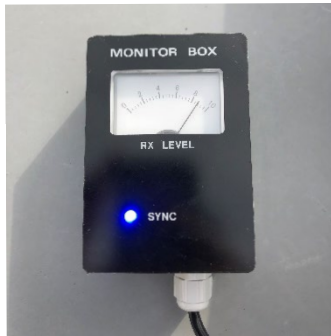
写真-3 衛星補足結果

国土交通省では「災害時等の応援に関する申し合わせ」協定締結により、関係自治体への機器設置の場所や災害対策本部の設置までの想定をまとめている「自治体災害時支援台帳」というデータベースを管理し、活用している。この台帳は災害等が起きた際に協定を結んでいる関係自治体へ災害対策本部を迅速に設置できるように随時情報を新しいものに更新して使用するものである。台帳の一例を図-3に示す。このデータベースを元に適切な方角への機器の配置、調整を行った。衛星補足の有無を測定した様子を写真-3に示す。国土交通省で利用している静止衛星は地上から36,000km南東方向（東経154°）を向いており、国交省の衛星通信回線機器はこの静止衛星を介して通信を行っている。適切な方角を向いていればSYNCの青いランプが付くため、補足が成功したといえる。また衛星捕捉するためには、見通しが良く周りに障害物が特になくことが重要なので、屋上や低い建物が少ない箇所が衛星通信回線機器の設営に適しており、台帳の情報についての的確であることが確認できた。

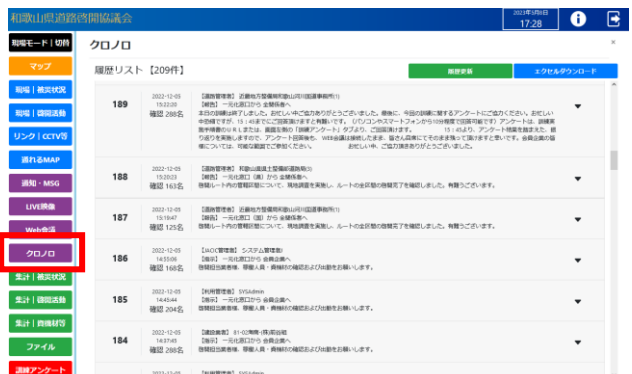
図4 履歴機能(クロノロ)の実装

課題「クロノロとして記録されると良い、時間・対応者・内容を表で整理したらどうか」については、履歴機能を実装した(図4)。

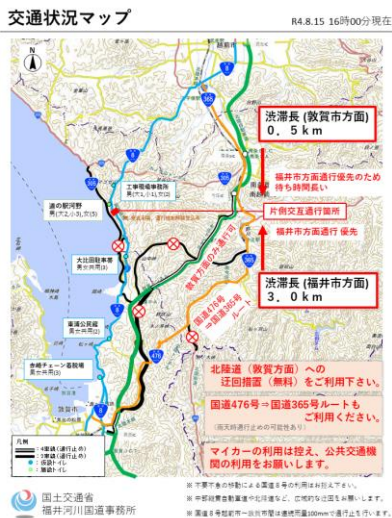
図-3 交通状況マップ

渋滞長などの交通状況、通行規制情報、迂回情報、休憩施設の情報（道の駅・仮設トイレ）、が1枚の図面で把握できる交通状況マップを作成し、定時及び渋滞発生時に福井河川国道事務所の公式Twitterで発信、関係機関からリツイートによる拡散を行い、更なる情報発信に努めた。

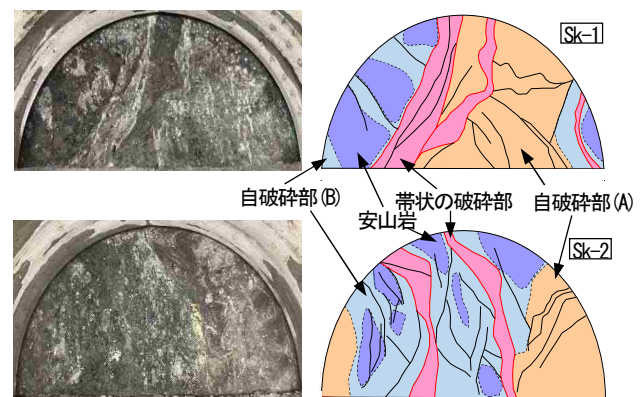
図-6 自破碎部卓越区間の代表箇所の切羽写真およびスケッチ

特に TD 2,800 m 以降は、自破碎部がさらに熱水変質の影響を受けて脆弱化し、切羽の大半を占めて出現するようになった。図-6 に自破碎部が大半を占める切羽の代表的な写真とそのスケッチを示す。

自破碎部には、破碎部が形成された際にできたと思われる冷却節理を分断したり細分するような割れ目も認められることから、固化時の破碎 (一次破碎) に加えて、固化後に二次的な破碎を受けていることも推察できる。

図-6 では、一次破碎が優勢なものを自破碎部 (A)、二次的な破碎が優勢なものを自破碎部 (B) に分けて表現している。部分的に、破碎を受けず通常形で固結した安山岩が認められるが、これらは、二次的な破碎が優勢な自破碎部 (B) の中に、塊状で認められる。

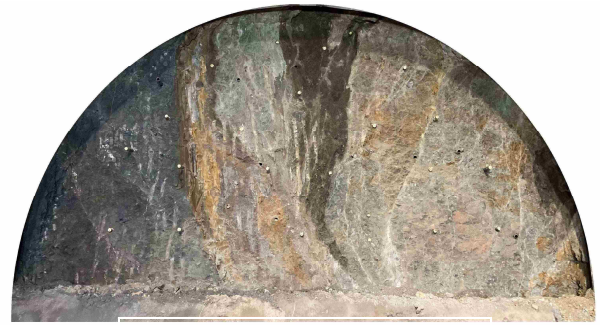
写真-4 断層破碎状況 (TD3231m)

TD 3,220 m 付近より、切羽の右側から黄褐色を呈する強い粘性を持った粘土状の層が出現し、切羽の進行にともない左側へ広がって行った (図-9)。また、長尺水平ボーリングのコアでも、これまでに確認されなかった礫混じりの粘土層が確認され、トンネル切羽での出現位置と整合が取れることから、トンネルは温見断層の破碎帯に入ったものと判断した。図-10 にトンネル SL での地質平面図、写真-4 に TD 3,231 m の破碎状況を示す。

破碎帯は、出現当初 (TD 3,220 m 付近)、粘土が主体であったが、次第に砂状～細片状へと変化し、TD 3,265 m 付近までは、断層破碎の影響が強く認められた。

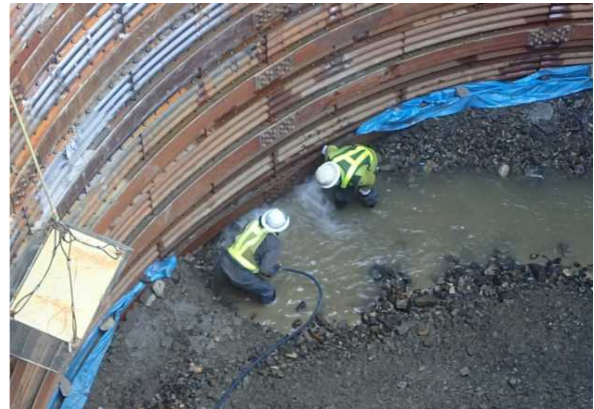
写真-1 P2橋脚の出水状況

施工時は、作業者が深礎孔内において掘削機械もしくは人力にて掘削をしながら、順次土留め構造を設置し、掘削後は、配筋・コンクリート打設し施工する。したがって、孔壁の安定が不可欠な工法となる。土留め構造は、自立性の低い又は湧水のある地盤等ではライナープレート、自立性の高い地盤ではモルタルライニングや吹付けコンクリートが用いられている等、構造を使い分けている。孔内の湧水量が多い場合は掘削が困難となるため、施工前に湧水量を推定し、ポンプ等による排水計画、もしくは止水・遮水工法を行い施工する。

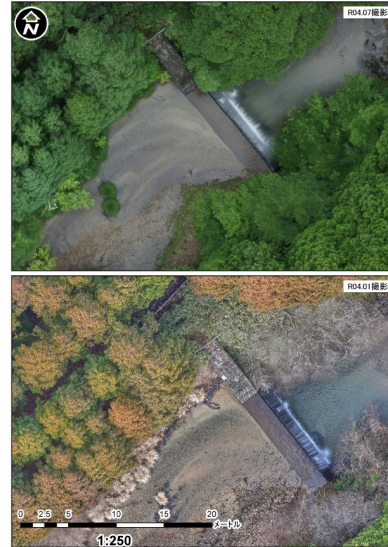
図3 砂防施設点検時オルソ画像の比較

大規模土砂災害現場の継続監視期では、遠景撮影による崩壊地や河道閉塞部の土砂変動量の詳細把握や図3に示すように近景撮影による砂防施設等の点検等において、高精度な測位方式（PPK、RTK）の利用が必要となる。ここで、PPK（Post Processing Kinematic:後処理キネマティック）方式とは、UAVによるGNSS単独測位方式で記録したデータと電子基準点の観測データを用いて、ソフトウェアの後処理により位置データの精度を向上、補正する方法である。また、RTK（Real Time Kinematic:リアルタイムキネマティック）方式とは、位置の分かっている基準局と位置を求めようとする移動局（UAV）で同時にGNSS観測を行い、基準局で観測したデータを無線機等

で移動局へリアルタイムに送信し、移動局（UAV）の測位精度を高める方法である。携帯電波が利用できる場所では、基準局を設置する代わりに周辺の電子基準点の観測データから作成された補正情報を用いるネットワークRTK法もある。

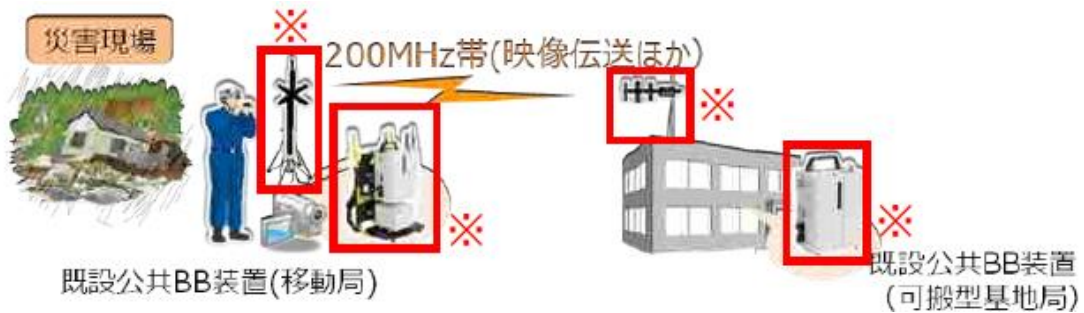
図-2 現状の公共BBを用いた運用のイメージ

移動時の無線回線品質は、周囲の環境変化に応じて受信電波にレベル変動が生じるため品質が低下する。そこで、本検討では、受信ダイバーシチ方式を採用(アンテナ増設)することで、複数の反射波が到来するマルチパス環境や移動通信によるフェージング環境における回線品質の向上を期待できる(図-3)。ここで、フェージングとは、無線通信において、時間差をもって到達した電波の波長が干渉しあうことによって電波レベルの強弱に影響を与える現象である。

従来、アンテナの台数は基地局側1台・移動局側1台の構成であるが、本検討においては、各アンテナを1台ずつ増設し、受信回線の品質向上を図った。2台体制にすることで、受信状況の良い回線の選択や電波合成による品質向上・安定化が望める。なお、当該方式の運用において設置したアンテナの距離が近い場合、電波干渉による品質低下を招くため、一定の離隔距離を保ち設置す

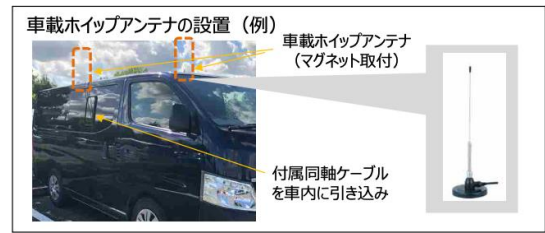
図-4 車両ホイップアンテナの例

る。また、本検討においては、車両にアンテナを搭載することで、機動的な情報収集の実現が可能となる。(図4)

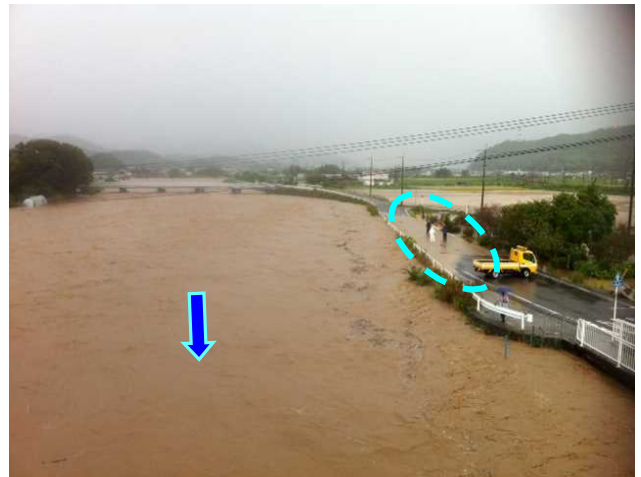
写真-2 霞堤への溢水状況(米原市西円寺 H24.9月)

近年注目されている霞堤も多く存在しており、2012年(平成24年)9月豪雨時には霞堤が機能する様子が見られた(写真-2)。現在機能しているものの他にも、過去の霞堤の痕跡も複数確認される。

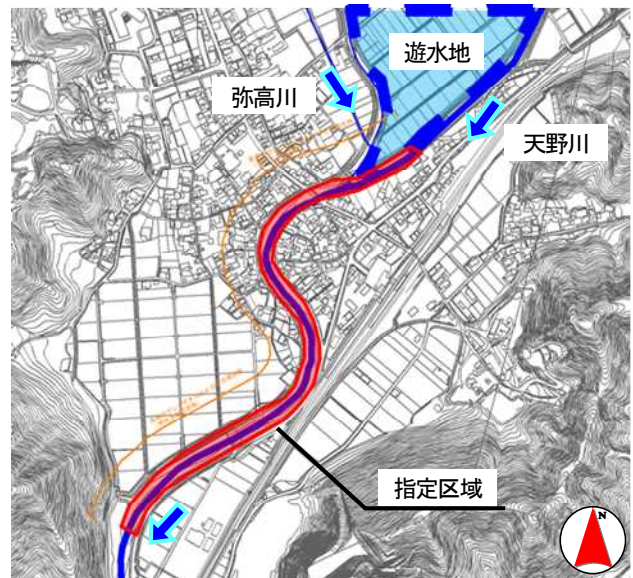
図-10 特別天然記念物指定区域(赤着色)

天野川はゲンジボタルの発生地として有名であり、特に長岡では図-10の範囲が国指定特別天然記念物「長岡のゲンジボタルおよびその発生地」に指定されている。遊水地計画には、下流側に設置する排水樋門及び堤防の嵩上げ部分が指定範囲に含まれることになる。そのため、地形の改変を伴う工事だけでなく、土質調査(ボーリング)にも文化庁の許可が必要となり、ゲンジボタルの生息に配慮した遊水地整備が求められることになる。

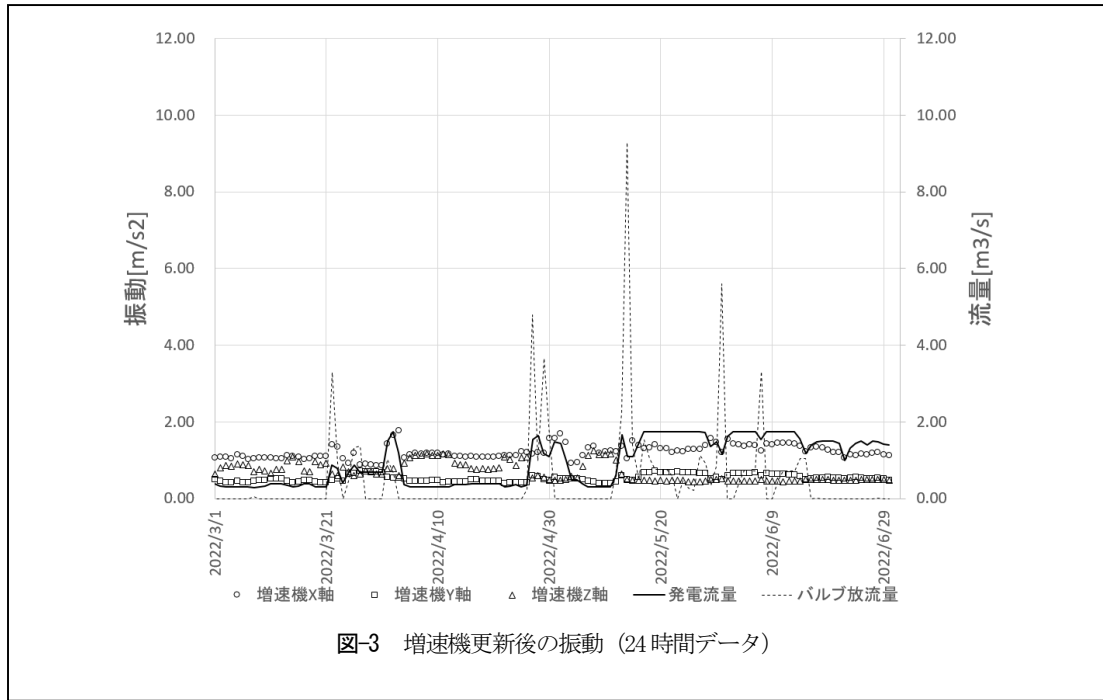
図-3 増速機更新後の振動 (24時間データ)

増速機更新後の振動データを図-3に示す。増速機更新後の各振動値は発電および利水バルブの様々な流量条件においてもおおむね 2.00m/s² 以下の値に改善され、記

録が残っている平成29年7月以降、最も低い水準で安定したものとなっている。

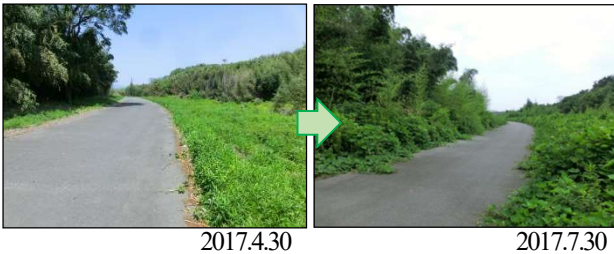
図2 竹林伐採後の繁茂状況（3ヶ月後）

当該地区の河道内樹木は、主にマダケで構成された竹林で定期的に伐採や伐根が行われているが、再生は早く、数年で伐採前の状態に戻っているのが現状である。

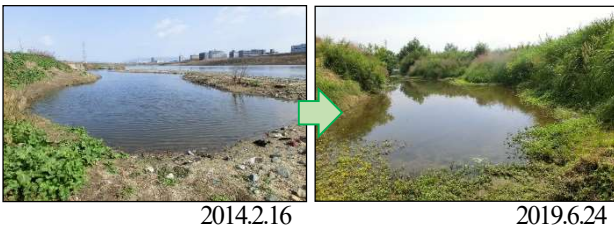
図3 造成ワンドの変化状況（5年後）

当該地区においては、治水事業により河道掘削、築堤等が実施され、河道掘削とともに、生物の保全のためワンドや滞筋が整備された。現時点では、タチヤナギやヨシなどが繁茂し、豊かな自然環境が再生され、ワンド内には、重要種の「アサザ」、 「オグラコウホネ」や「ヨドゼゼラ」などの生息がみられ、良好な環境となった。一方、ワンドの植生の発達とともに、特定外来生物であるナガエツルノゲイトウやオオバナミズキンバイの侵入がみられるようになった。

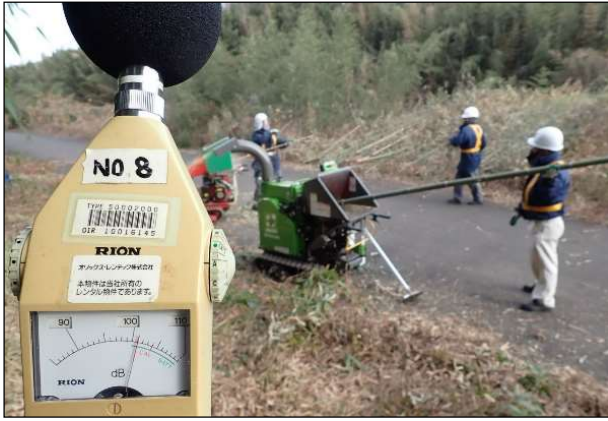
図-11 地元企業による伐採竹のチップ化作業状況

チップ化作業は竹林の林縁部で行い、粉碎作業場では101dB(A)と大きな騒音レベルであるが、約200m離れた河川公園の事務所あたりでは、暗騒音（京滋パイパスの道路交通騒音等）と同レベルの50dB(A)程度であったことから、公園利用者が不快感を示すことはないと考えられる。

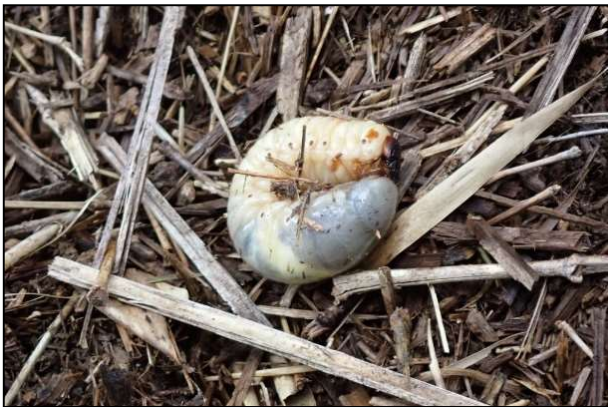
図-12 竹チップ内に生息するカブトムシの幼虫

また、積み上げたチップ内には、カブトムシやクワガタムシの幼虫の生息が確認された。

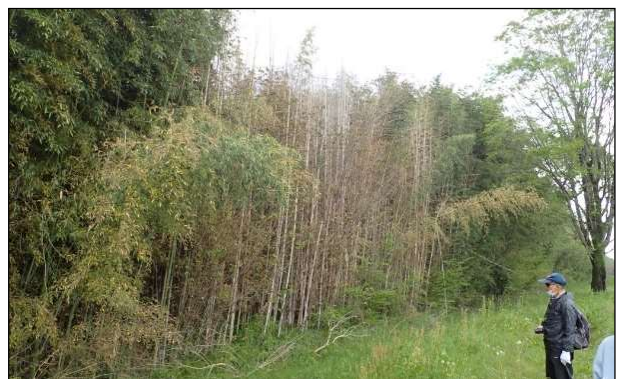
図-15 マダケ林の天狗巣病感染状況

竹林では全国的に報告されているハチクの開花や天狗巣病の感染がみられる。天狗巣病は、主に竹林の林縁部にみられ、維持管理されず放置されている民地の竹林では大規模に枯死した箇所もあり、拡がりをみせている。

当該竹林においては、伐採により林内の風通しがよくなり病原菌が侵入し、林内においても感染が確認されていることから、伐採を行い感染拡大の防止を図っている。

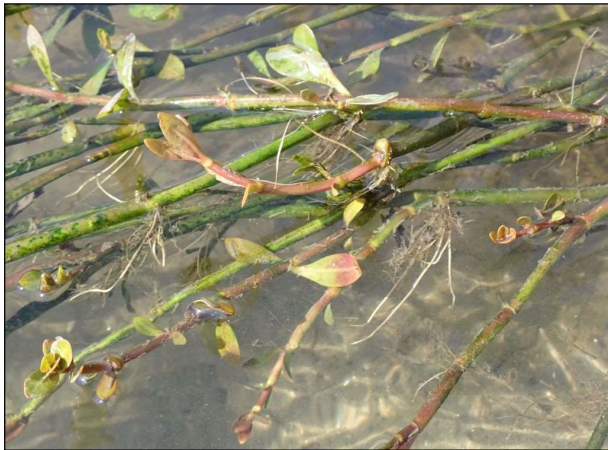
図-16 ナガエツルノゲイトウの発根状況

桂川の治水事業により造成されたワンドにナガエツルノゲイトウが発生した経緯は、上流から漂着したものと考えられる。本種は、葉の付け根から根と芽が生えてくるため、切断されたひと節だけでも再生する能力がある。このことから、琵琶湖に繁茂している本種の断片が琵琶湖疎水を介して鴨川に流入し、桂川で合流したのち、当該地に漂着したものと考えられる。

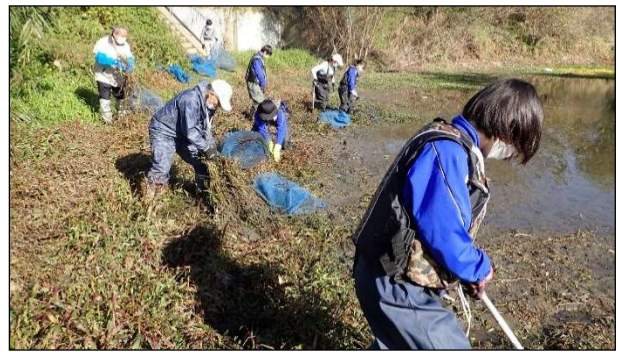
図-19 地元住民や学生による外来種防除作業状況

- ・陸上作業：ナガエツルノゲイトウの生態を踏まえ、水面に広がる基部の陸上部に繁茂する個体を抜き取りやスコップ等により伐根防除する。また、水面に広がる外来種を手繰り寄せられる範囲で防除する。
- ・水中作業：胴長、ライフジャケットを着用するとともに、救助用のスローロープは、陸上作業班が携帯する。抜き取り作業時に茎（発根した部分）などが散乱しないようにし、散乱した茎などは、たも網ですくい採る。

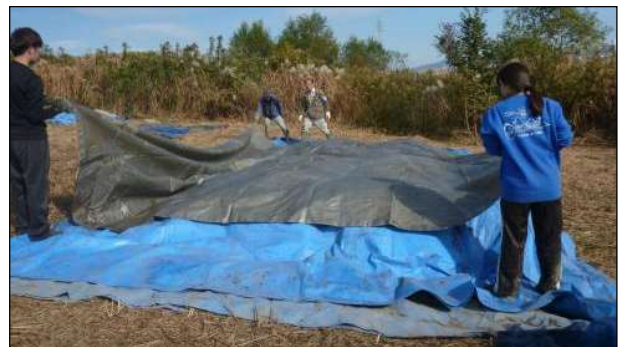
図-20 外来種の枯死保管状況

- ・枯死保管場所の準備として防除する外来種の量を見込みブルーシートを展開しておき、防除した外来種は、ブルーシートからはみ出さないよう積み上げを行う。
- ・積み上げたのち、枯死後に乾燥させるためのネットを被せ、その上をブルーシートで被せ、周囲の余ったシートも併せて巻き込むように被せる。
- ・最後に枯死させるための遮光シートを被せ、シートが飛ばされないように土嚢で固定する。

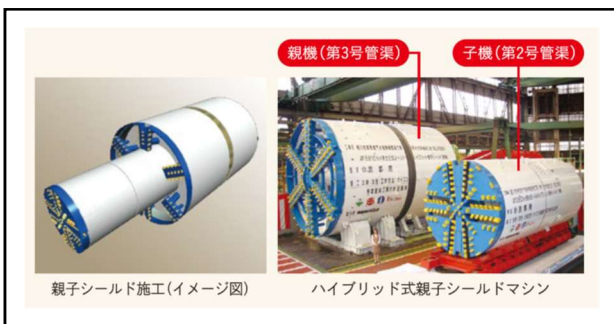
写真-1 親子シールド

平成 23 年 10 月には北幹線 2, 3 号管渠が完成しているが、2 号管渠は内径 3.0m、3 号管渠は内径 6.1m と管径が異なっている。異なる管径を一度に施工するため、「ハイブリッド式親子シールド工法」(写真-1)を採用している。まずトンネル径の大きい「親機」にて掘進し、途中で親機の中からトンネル径の小さい「子機」が発進して掘進する施工方法で中断することなく施工している。

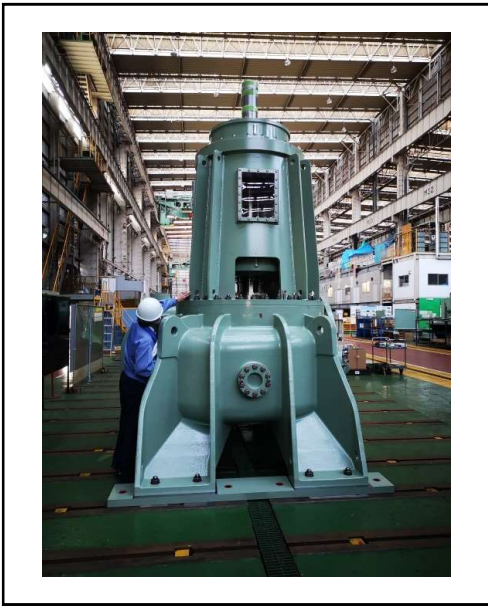
写真-3 呑龍排水ポンプ

呑龍ポンプ場は、地下部分が京都タワービルと同程度の大きさになり、幹線管渠に貯留した雨水をくみ上げ、桂川に排水する機能がある。ポンプは、1台で 5m³/s の非常に大きな排水能力があり、口径は 1500mm、全揚程は 31m、重量は 30 t あり、現在 2 台が稼働している。(写真 3, 4)

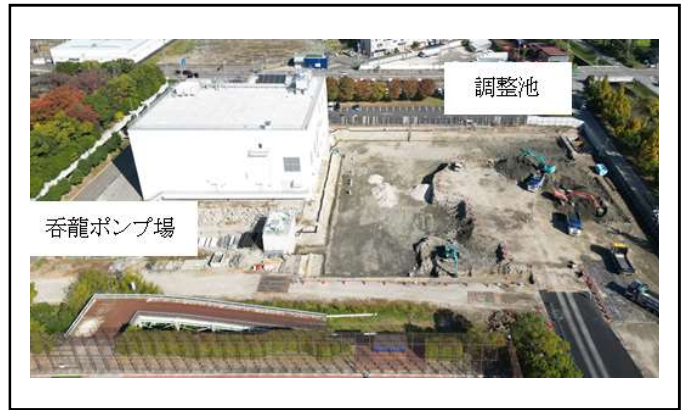
写真-5 調整池掘削状況

調整池の現場での施工にあたっては、ICT 施工技術を活用している。ドローンを使った起工測量及び出来型管理、ICT 建設機械による施工を行っている。(写真-5)

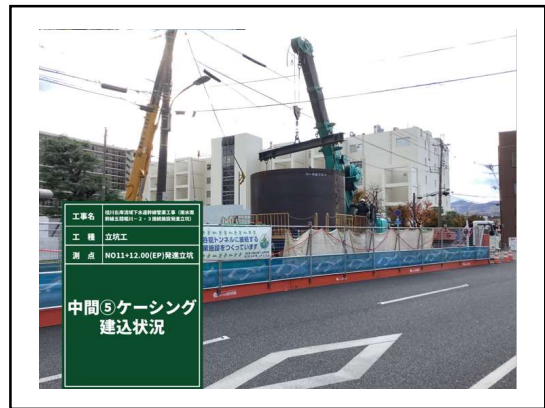
写真-6 発進立坑

流域からの雨水は市が整備する公共下水道を経て、いろは呑龍トンネルに流入する。そのための接続施設は、最初に発進立坑を構築し、推進工で幹線管渠に接続した後、市町の流入施設からの雨水を受け入れる特殊人孔を築造するものであり、人孔内ではドロップシャフト等により、水の減勢をしている。五間堀川-2, 3 接続施設は、延長約 228m、管径 900mm であり、推進工で施工を進めている。(写真-6, 7)
