# トンネル工事岩判定へのDX化に向けた取り組み

山岳トンネルの施工の際には、トンネル切羽に岩判定の判定員が参集して切羽の地山評価を行い、設計支保パターンの変更を行うトンネル切羽岩判定が実施されている。しかしながら、熟練した岩判定技術者の減少、若手技術者の経験機会の不足および山岳トンネル現場へのアクセスが困難という課題がある。解決策として「施工記録を活用した判定の自動化」、「通信技術を用いた判定の支援」、「人材育成」の3つの観点より岩判定のDX化に向けて取り組んだ。トンネル岩判定の高度化におけるAI、遠隔臨場、VRおよびアイトラッキングなど複数の検討・試行について報告を行う。

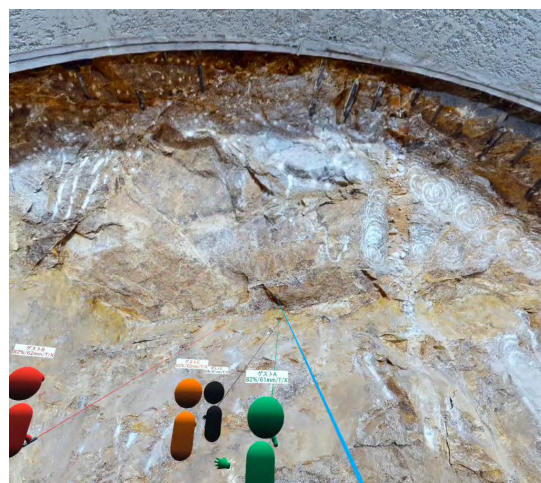
図-7 VRデータ構築したトンネル切羽周辺のVR空間

図-7は、本業務で取得したVR空間に、複数者が同時にVR内に入り、模擬岩判定と勉強会を実施した際の例である。

撮影したデータを基に、VRを視聴した結果、亀裂や凹凸の確認が可能であり、VRにて切羽評価を行える精度であることを確認した。また、切羽観察は、VRの活用により時間制限なく行うことができることがメリットである。

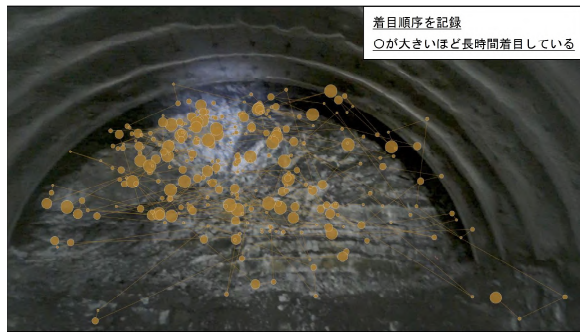
図-9 切羽着目位置および着目時間

このようなアイトラッキングは、熟練の判定員の解説を合わせることで学習教材として利用可能である。また、岩判定における切羽説明として、実際に観察した流れや気になる点を注視できるといった岩判定の高度化にも有効であると想定される。

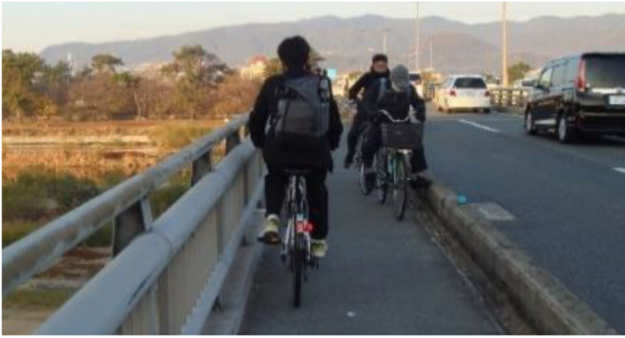
図-1 甲武橋における自転車同士のすれ違い状況

国道2号武庫大橋は、付加車線が設置された区間において、歩道の有効幅員が1.8m（縁石を加え2.0m）と狭く、朝ピーク時自転車と歩行者、自転車同士の離合が難しいケースが生じている。

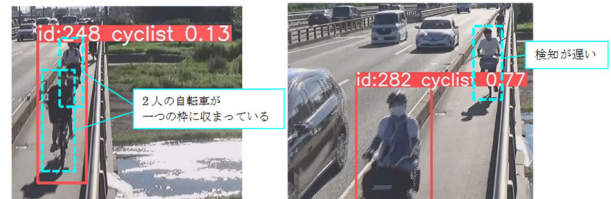
図-3 認識精度が低いケースの例

しかし、Roboflowからダウンロードしたデータのみを用いて自転車（cyclist）認識モデルを作成し、実際の映像でテストした結果、2台がまとめられて1台となる検知をしたり、検知に著しい遅れが見られたりなど認識精度の低い箇所が一部に見られた。（図-3）

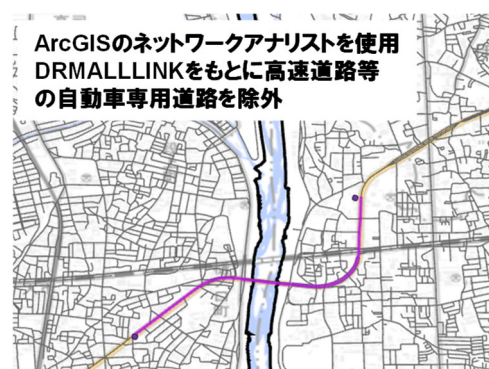
図-12 最短経路探索による解析

ステップ2まででは、渡河した橋梁が不明瞭であるため、自転車が最短経路を選択する傾向にあることに着目し、DRMルート解析によって渡河橋梁を特定し、甲武橋または武庫大橋を渡河したと考えられるログペアを抽出した。最短経路探索には、ArcGISのネットワークアナリストを使用（図-12）し、道路データはDRMを使用した。なお、自転車の通行ができない高速道路等の自専道は除外し解析した。その結果、11,959ログペアが抽出された。（除去率；77%）

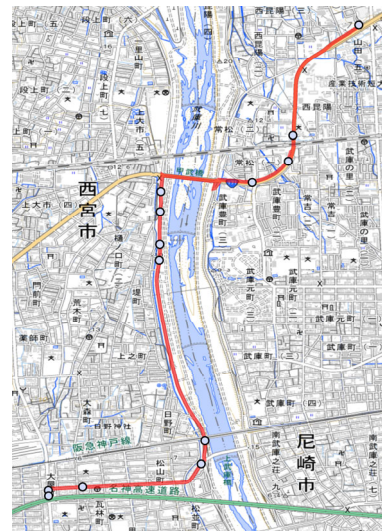
図-14 抽出した自転車トリップの例

自転車だけの移動を抽出し、ログ間隔が15分以上のものはトリップを切断した上で、自転車移動では考えられない挙動を示しているデータを除外した。最終的に、4,649トリップを抽出（表-4）し、起終点・経路を図化した。（図-14）

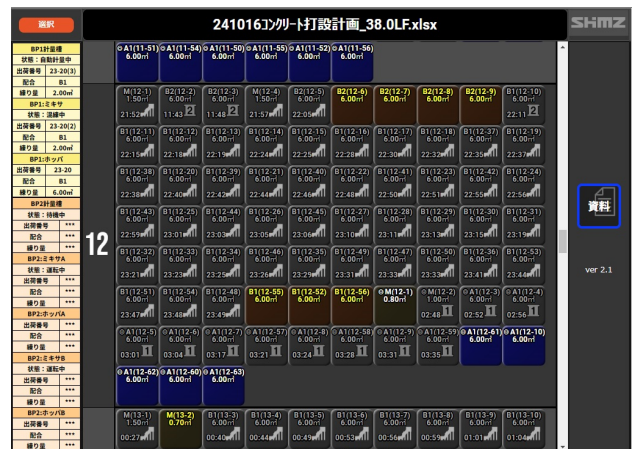
図-5 コンクリート注文システム画面

本システムでは、事前に注文計画（配合、数量、製造順序）を入力しておくことが可能となり、従来現場の担当者がパッチャープラントのオペレータと行っていた無線連絡手間が大幅に削減できる。さらに、担当者とオペレータとの無線の聞き間違いによる注文間違いの防止にも貢献している。追加、修正がある場合においても、現場でタブレットを操作し変更が可能である（図-5）。

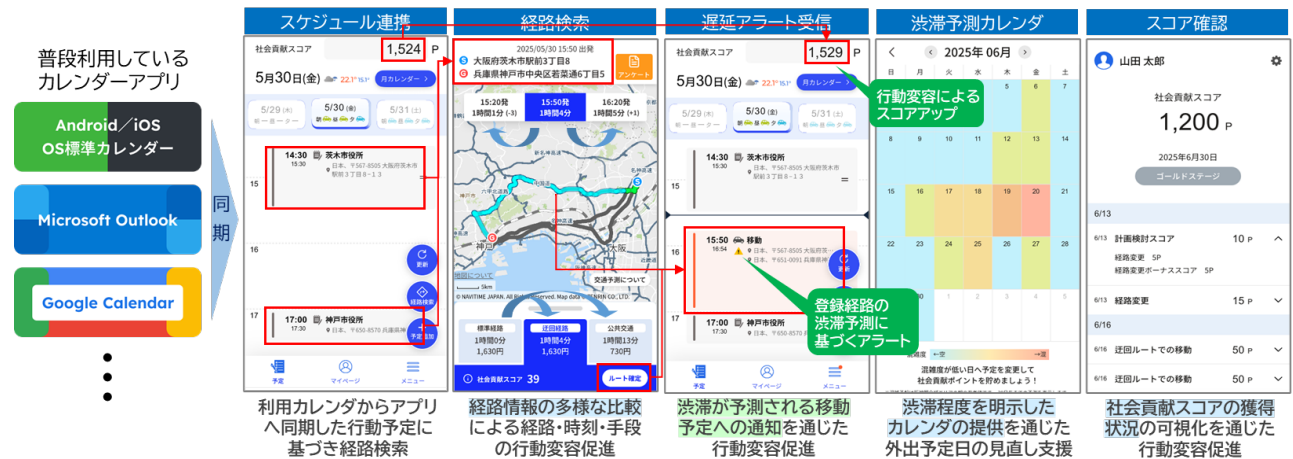
図-11 行動変容訴求サービスWelmos Agentの概要

誰でも任意に利用できるオンデマンドサービスは取り組みの認知を広げるのには適しているが、マネジメントとして機能させるには限界がある。そのため渋滞回避に資するpush通知を実現するために、日常的に登録が為されるスケジュールアプリに着目し、経路検索サービス Welmos Route（図-10）や交通DTのRASiN と連動させて移動予定の自然な登録を図り、行動変容を促進させるUI/UXを備えたWelmos Agent（図-11）として具現化する。

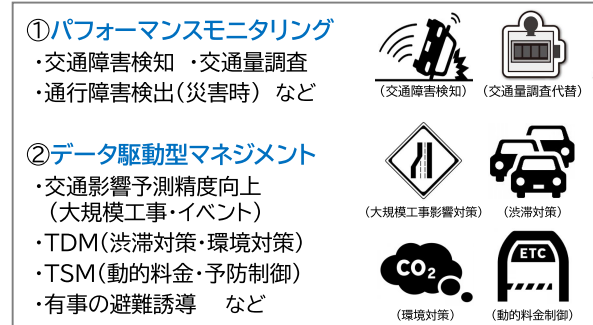
図-13 交通需要マネジメントシステムの利活用イメージ

交通需要マネジメントシステムWelmos Systemは、TDMでの活用も含め、交通業務の高度化に資する様々な利活用が期待されている（図-13）。これは、RASiNが交通量を推定していること、データ同化により交通流の異常を検知する仕組みを具備していることによるものである。なお、これらは阪神高速道路だけでなく、他の高速道路や国道等にも準用できるものであることから、それらを踏まえた利活用の拡大も検討していきたい。

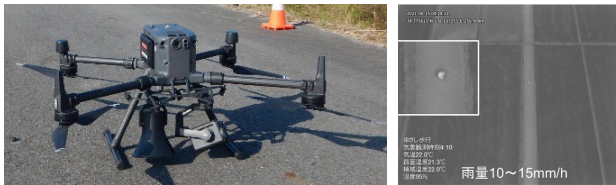
図-3 検証用ドローンと取得される赤外線画像

2020年度から2022年度にかけて、現在市場に多く流通している、外国製の自律飛行ドローン（長時間・長距離飛行が可能、かつ、高防水性、強耐風性を有す）（図-3）に、可視および赤外線撮影可能なデジタルカメラと大音量スピーカーを搭載し、現場巡視員と各管理拠点の情報連携を可能とするリアルタイム映像配信技術（図-4）を組み合わせた新たなドローン巡視技術（表-1）を構築し、上野遊水地にて基本性能の検証や活用検討を実施した。

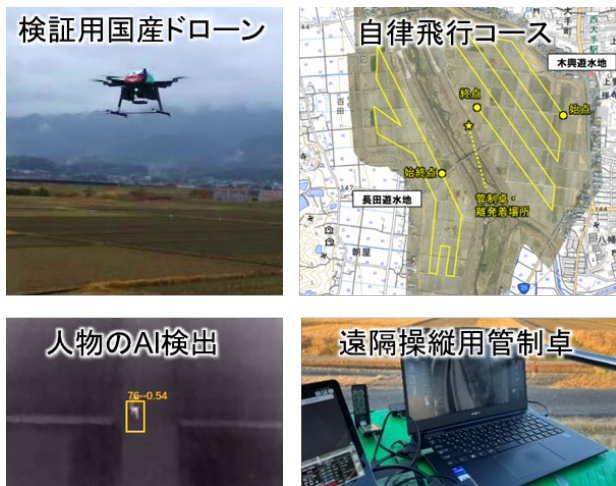
図-5 検証に使用した国産ドローン

国産ドローンは、近年国内の技術開発が進んでおり、先行検証した外国製ドローンに近い性能を有している。国産ドローンの中には、遠隔操縦が可能なLTE回線を使用するドローンや、撮影画像から人・車両をAI判読する技術も開発が進んでおり、現場の負担軽減に繋げられる可能性がある。

実証実験の結果、技術的には出水時巡視手法の選択肢となり得ることを確認できた。ただし、市場流通が多く低価格で販売されている外国製ドローンに比べ、国産ドローンの市場流通は未だ少なく、同等スペックの外国製に比べると価格はやや高めであるため、機材調達の面で課題が残る。

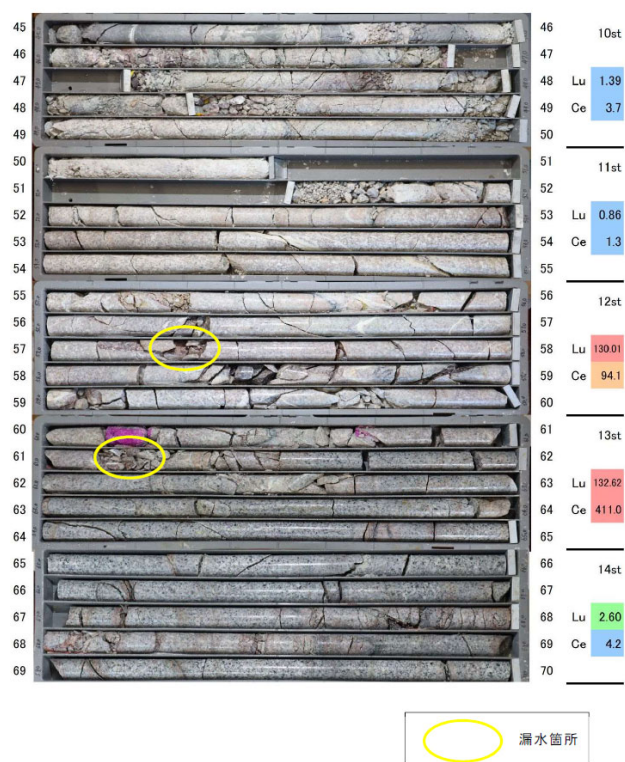
図-10 P46コア写真 (10~14st)

なお、規定孔範囲外ではあるが、P46の12, 13stに存在する高透水部はボーリング掘削時のコア写真（図-10）の状態より、白色変質や風化の影響、挟在物のない割れ目であったことから、水みちの形成には影響のないスポット的な高透水箇所として判断した。

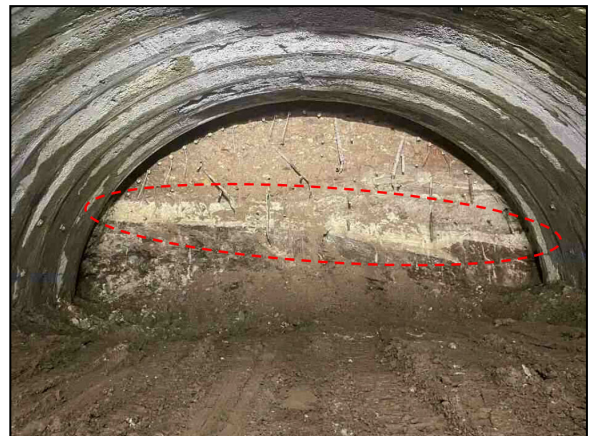
写真-1 佐野トンネルで確認された白色凝灰岩

豊岡地域に分布する豊岡累層には白色凝灰岩の薄層が含まれており、この白色凝灰岩は掘削によるゆるみや応力解放、含水量の変化によって粘土化し強度低下を起こすため、掘削完了後に法面崩壊が発生する事例が報告されている。

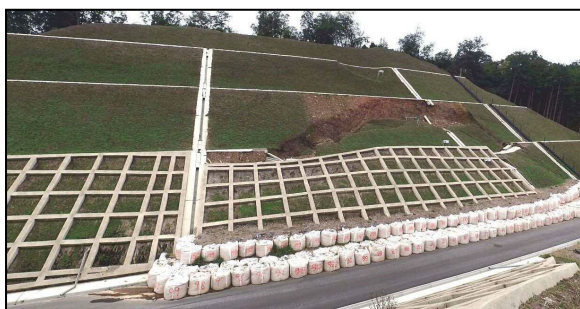
写真-2 切土施工中の県道での法面崩壊

地質は、礫岩、砂岩、酸性火山岩、火砕岩類からなる新生代新第三紀中新世の北但層群豊岡類層に属する「礫岩および砂岩」の分布域に位置しており、今回法面変状が発生した佐野トンネル南側坑口は、地山が風化した「強風化礫岩」が広く分布し、全体的にDL～DH級の土砂状で、粘土分～砂分を含む角礫分を主体とした地層である。また、大きな地すべり地形であることも確認されている。

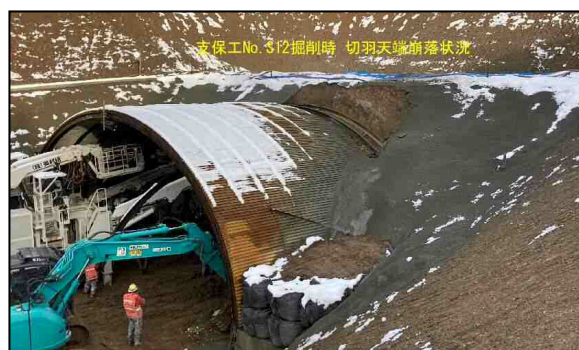
写真-3 トンネル坑口の15m前出しの状況

この状況で坑口付を行うと大規模な法面崩壊を誘発する恐れがあったため、計画していた坑口位置よ

り15m手前からトンネル支保工を組み立て法面の土塊を残したままトンネル掘削に着手した。

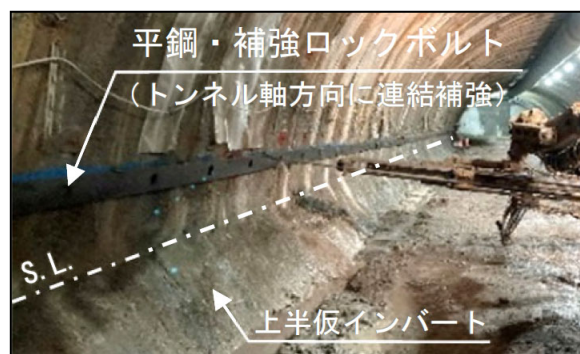
写真-4 掘削時における沈下抑制対策

しかし、上半掘削時に大きな天端・脚部沈下が確認され、トンネル内空断面を確保できなくなる可能性があったため、鋼製支保工の上げ越し量を当初計画の30mmから80～100mmへと増やした。

また、沈下抑制対策として上半仮インバートをトンネル延長の約7割の区間で実施、下半掘削時はトンネル全線の鋼製支保工の左右側壁部に平鋼（PL-200, t=22mm）を溶接固定し、上からロックボルトを打設することで変状の影響範囲外である地山深部の支保工との一体化を図った。

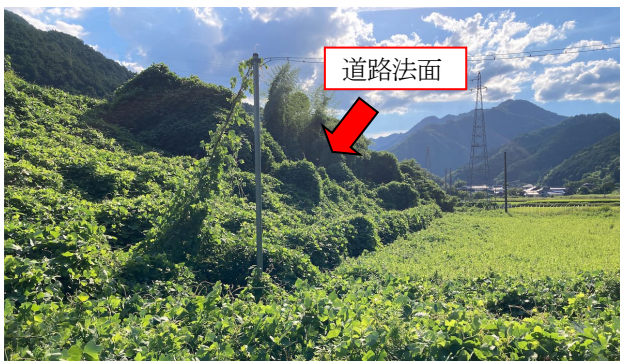
写真-1 国道483号法面の雑草

道路の維持管理における除草は、雑草の繁茂による交通標識等の視距確保や道路交通の安全確保、通行車両からの視認性の確保、景観の確保等重要である。兵庫県北部の幹線ネットワークである国道483号において、豊岡河川国道事務所では延長約73kmの維持管理を行っている。今後、豊岡北JCT・ICへの延伸など周辺地域へのアクセス向上が予定されており、今後とも兵庫県北部の発展に寄与していくため、その基礎となる道路管理は重要となる中で、道路両側にある法面に繁茂する雑草が、適切な維持管理の支障の一つとなっている。（写真-1）

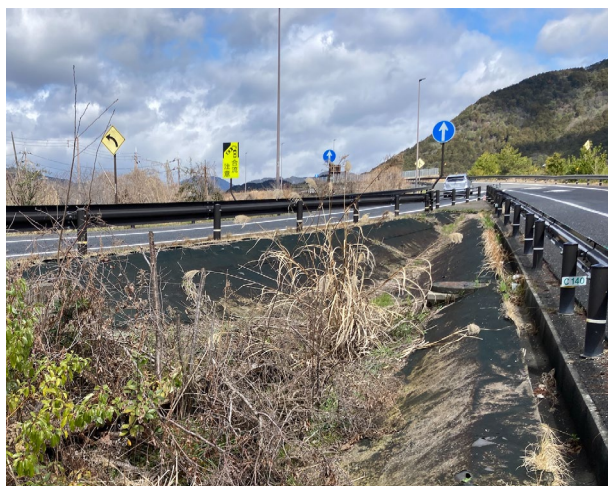
写真-2 植生の防草シート貫通の様子

前述で述べたように今後の道路維持管理には、法面の雑草の根を枯らさないよう、メンテナンス回数を少なくする方法が必要となる。それらを両立させる方法として、物理的に雑草の成長を阻害させる製品に着目した。その一つとして、庭や駐車場、空き地等によく使用されている防草シートが挙げられる。法面を遮光性シートで表土を密に覆い、太陽光を防ぐことで植生の成長阻害を図る製品である。だが、スギナやチガヤなど地下茎を持つ植物は、シートの覆われていない別の場所で光合成を行ってれば、シート下の地下茎から発芽する事が可能である。また、スギナやチガヤの鋭い先端の芽には強い貫通力がある。管内の氷上IC周辺の道路法面にて防草シートの試験施工を行った結果、チガヤがシートを貫通しながら生育し、伸長している様子が見られた。（写真-2）

そのため、定期的に行うメンテナンス回数はあまり変わらない結果となった。

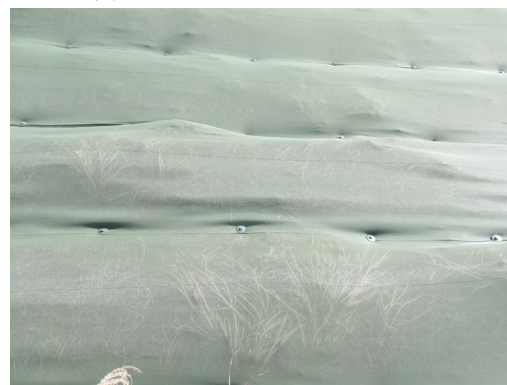
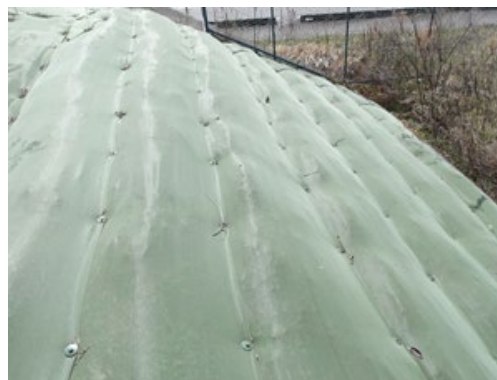
ネットを貫通した植物は確認できず、想定通りに機能していた。また、防草シートを突き破る要因となったチガヤも抑え込めていることが確認できた。（写真-5,6）

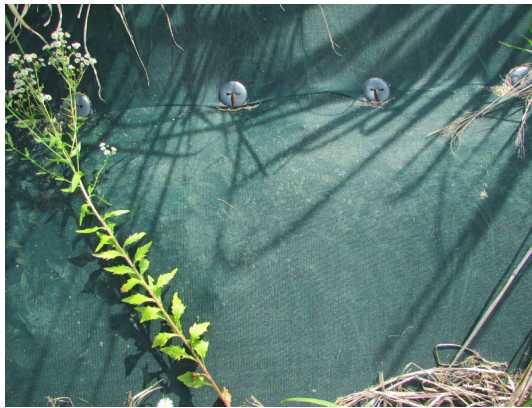
写真-7 和田山JCT ネット表面 6月

繁茂によりネットは3月時と比べて押し上げられている様子が確認できる。ネット上から観察すると、内部に一年生草が充満しており、新しく生えた雑草は目視できない。このことから、4.(1)で想定した雑草の抑制ができていた。（写真-7）

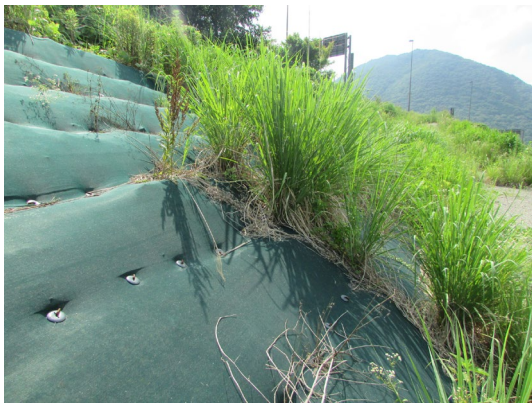
写真-8 和田山JCT ネット全体 6月

しかし、外来種のススキのみは3月頃と同様にネットを突き破る様子が見られた。3月の結果からして、貫通した箇所から他の雑草も繁茂し、あふれ出てしまうことが予測されるため、定期的なメンテナンスはまだ必要と言える。（写真-8）

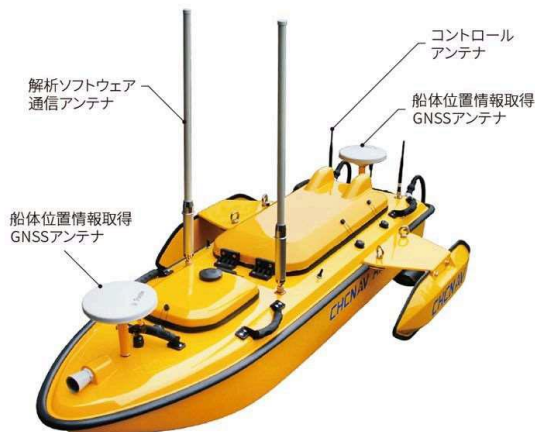
図2 マルチビームソナー搭載無人ボート

本府で実施した3次元深浅測量においては、マルチビームソナー搭載無人ボートを利用しており、遠隔操作、または有人ボートで牽引することで、効率的な計測が可能である。

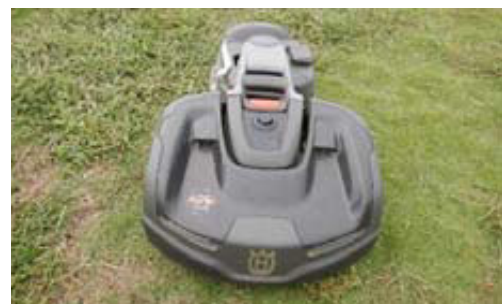
図-1 ロボット除草機の外観

ロボット除草機は、境界ワイヤーで規定したエリアを

自律走行して除草を行うロボットである（図-1）。除草に際して従来の除草方法のように人が作業または操作をする必要がないため、天候や時間帯にかかわらず効率的に除草が可能である。

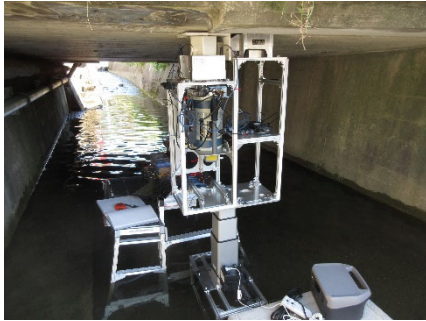
図-4 「江良2号橋」における計測状況

図-4に「江良2号橋」における計測状況を示す。橋梁上部工下面の計測で下から組み上げ設置した「RANS- $\mu$ 」の状態である。川に水があっても水位が20cm程度であれば通常の架台に固定し昇降機を使って床版桁下に検出面を接触できる。測定器が直接水に濡れなければ問題はないが、細心の注意が必要である。
