# 非破壊検査によるコンクリート橋の 塩害点検について

近畿地方整備局 近畿道路メンテナンスセンター 技術課 (〒573-0094 枚方市南中振3丁目2-3)

コンクリート橋を劣化させる主要要因である塩害を受けやすい構造物を早期発見し、予防保全的な補修を行うことを目的に、国土交通省は、塩化物イオン濃度の調査を、原則10年に1度行っている。従来の調査法は、コア抜きやドリル削孔等により試料を採取して調査する必要がある、構造物を傷つけてしまう。本稿では、非破壊で測定できる装置として提案されているRANS- $\mu$ を用いた塩害点検の結果を示す。従来の調査方法と比較し、塩害点検における非破壊技術の活用の有用性を、橋梁長寿命化、点検効率化、維持管理費削減、省人化の観点で評価し、今後の展望を述べる。

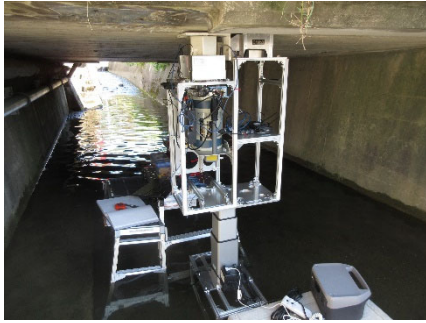
図-4 「江良2号橋」における計測状況

図-4に「江良2号橋」における計測状況を示す。橋梁上部工下面の計測で下から組み上げ設置した「RANS- $\mu$ 」の状態である。川に水があっても水位が20cm程度であれば通常の架台に固定し昇降機を使って床版桁下に検出面を接触できる。測定器が直接水に濡れなければ問題はないが、細心の注意が必要である。
