# 天神川氾濫災害について ～再現計算による氾濫事象の再現～

<sup>1</sup>兵庫県 土木部 河川整備課 (〒650-8567兵庫県神戸市中央区下山手通5-10-1)

2023年5月8日、(二)武庫川水系天神川(以下、「天神川」という。)の堤防強化工事中に洪水が仮締切を越水し、本堤が破堤する大規模な氾濫災害が発生した。本論では、破堤後の現場状況から氾濫原因を特定するという課題に対して、計算により氾濫事象を再現し、破堤に至ったメカニズムを解明した過程で得られた知見を報告するものである。

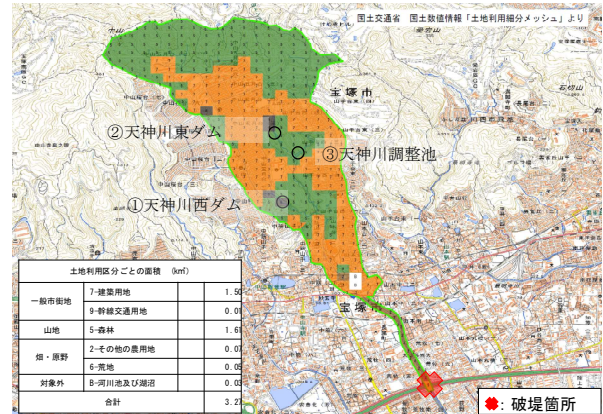
図-6 土地利用区分図

天神川流域の上流部には山地を開発した住宅地が広がり(図-6)、防災調整池もあることから、土地利用と貯留効果を考慮できる、「準線形貯留関数モデル」により流量の算出を実施した。ただし、天神川には水位計が設置されていないこと、また、流量観測も行っていないことから、流出解析条件の同定作業を行うことができないため、解析に用いた土地利用の定数は標準値とした。その結果、ピーク流量は5月8日0時00分の $14.65 \text{ m}^3/\text{s}$ (水深
