# 由良川水系弘法川流域における 浸水対策（排水機場・調節池）の取組について ～由良川堤防腹付け盛土の浸透流対策～

鹿屋 遼悟<sup>1</sup>

<sup>1</sup>京都府 中丹西土木事務所 河川砂防課 (〒620-0055京都府福知山市篠尾新町1-91)

本稿では、京都府が実施した浸水対策の取組を紹介し、調節池における由良川堤防腹付け盛土の浸透流対策について報告する。

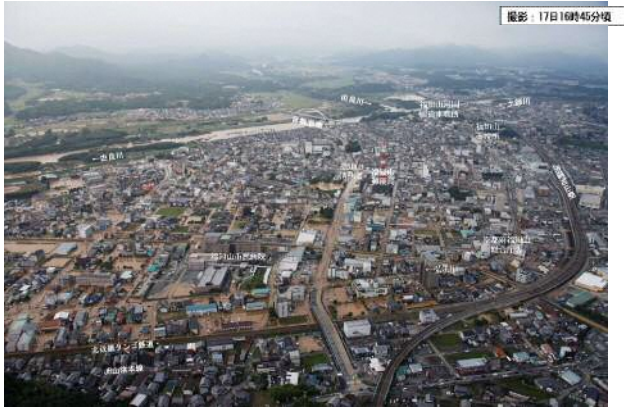
図-3 2014年8月豪雨被災状況

その一例として、2014年8月豪雨では、福知山市街地を中心に集中的な降雨があり、福知山観測所において観測以来最大の335mm/2日を記録した。局地的、集中的で激甚な豪雨により、床上浸水2,029棟、床上浸水が2,471棟の合計4,500棟となる甚大な浸水被害が発生した。(図-3)

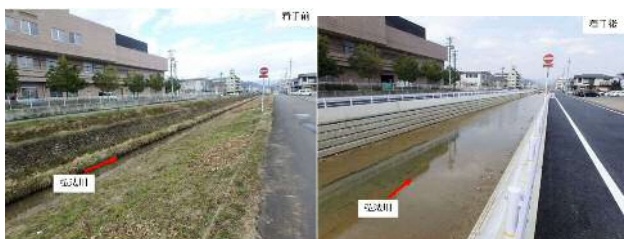
図-4 弘法川河川改修

弘法川河川整備計画は、下流の整備済み区間の流下能力及び他の府管理河川の計画規模と整合を図り、概ね10年に1回程度で発生する降雨規模の洪水を安全に流下させることを目的とし、河川改修(河道拡幅、河床掘削、護岸整備及び橋梁改築等)を行うものである。(図-4)

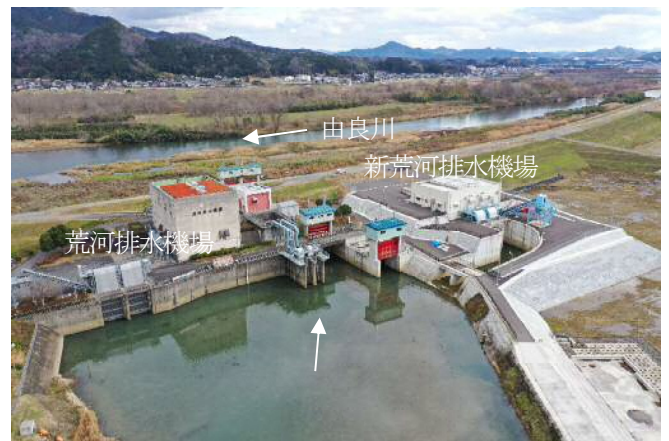
図-5 新荒河排水機場 航空写真

弘法川と由良川の合流点には国土交通省が管理する荒河排水機場及び総合的な治水対策で京都府が新設した新荒河排水機場がある。新荒河排水機場の役割は、洪水時、弘法川水位より由良川水位が上昇した場合、逆流防止のため弘法川の樋門を閉門し、ポンプ運転を開始することである。ポンプで吸い上げた水は吐出水槽へと流れ、吐出水槽と由良川の水位差によって由良川へと排水される。新荒河排水機場のポンプは5.5m<sup>3</sup>/sの機械が2台あり、合計11m<sup>3</sup>/sの排水能力を持つ。(図-5)

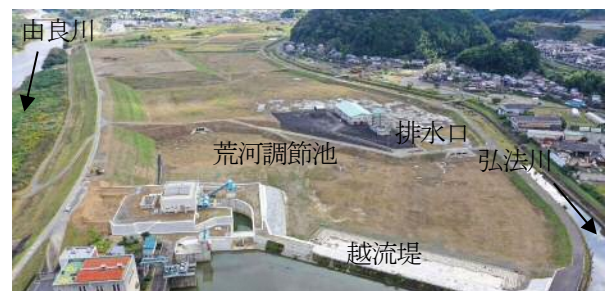
図-6 荒河調節池 航空写真

新荒河排水機場に併設された荒河調節池はポンプの排水能力を上回る豪雨があった場合や由良川水位が高く、排水することができない場合に一時的に水を貯め、弘法川の氾濫を防ぐ役割がある。調節池に貯めた水は、弘法川水位が低下すればフラップゲート付の排水口から徐々に排水される。調節池の底高を越流堤に向かって低くすることで集中的に貯めることができ、排水しやすくなっている。荒河調節池は面積約12万m<sup>2</sup>、容量31万m<sup>3</sup>の調節池である。(図-6)

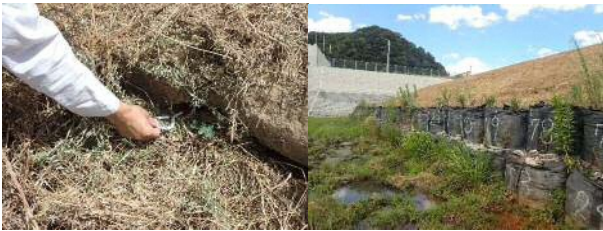
図-7 パイピング(写真左), すべり破壊(写真右)

荒河調節池の法面ではパイピング、すべり破壊が発生している。パイピングにより土砂の流出が続き、水みちが拡大すると、堤防が落ち込み、最終的に崩壊に至る。また、透水性が低い層だと降雨浸透により堤体内水位が上昇しやすくなるため、すべり破壊が発生するとされている。写真右は荒河調節池において、すべり破壊で法面が崩壊したため大型土のうで応急復旧をした写真である。(図-7)

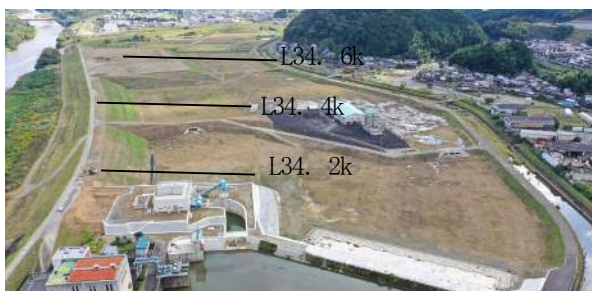
図-8 荒河調節池 安定照査検討断面

腹付け後の堤防形状において、浸透流解析及び安定計算等を実施し、腹付け盛土の浸透に対する安全性照査を行った。浸透に対する安全性を満足しない区間において、浸透対策工の検討を行い、施設配置及び施設規模を決定したうえで比較検討を実施し、最適案を選定した。現地の被害発生状況や浸透流解析に基づき現況再現解析を行った結果、L34.2kはパイピング及びすべり破壊の不安定要因が確認され、L34.4kはパイピングの不安定要因が確認された。(図-8)

L34.4kにおいても、堤防基部付近の粘性土層により、降雨浸透が排水されず、堤体内水位が上昇しやすいため、パイピングが発生したと推定される。

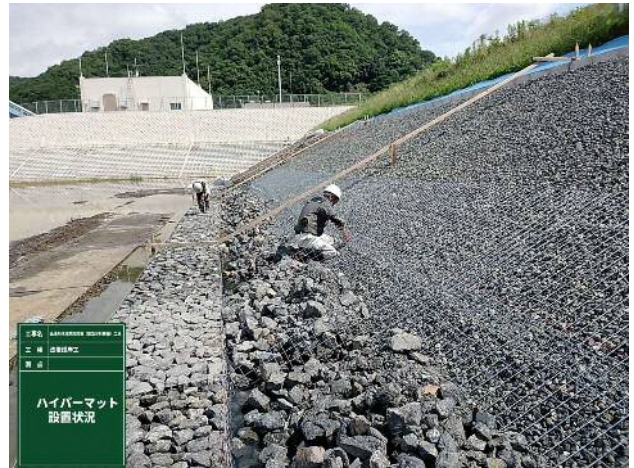
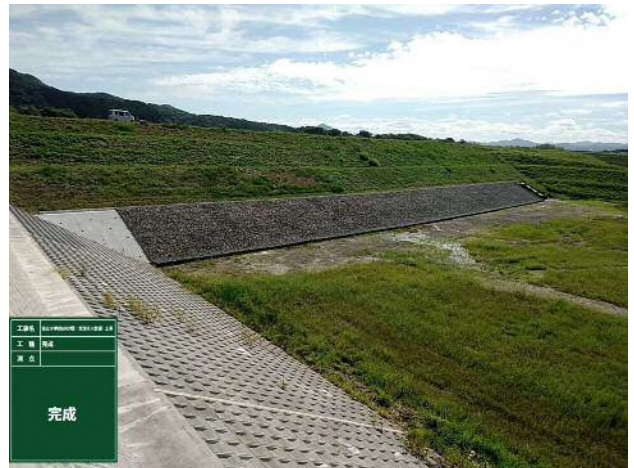
図-11

構造図及び施工状況、工事完成写真

以上より、堤体の川裏法尻を透水性の大きい材料で置き換え、堤体に浸透した水をすみやかに排水することが可能な「ドレーン工法」を採用することとした。

ドレーン工法を用いた法面保護工法は法尻付近の土砂を単粒度碎石に置き換え、その上に省力化平張りかご工を設置するものである。単粒度碎石及び省力化平張りかご工は透水性が高い材料であるため、堤体に浸透した水を速やかに排水することが可能である。また、堤体内の浸潤線の上昇を抑制し、堤体のせん断抵抗力の低下を抑制するものである。(図-11)
