外来樹木の駆除対策の一手法について

¹近畿地方整備局 猪名川河川事務所 工務課 (〒563-0027大阪府池田市上池田2-2-39)

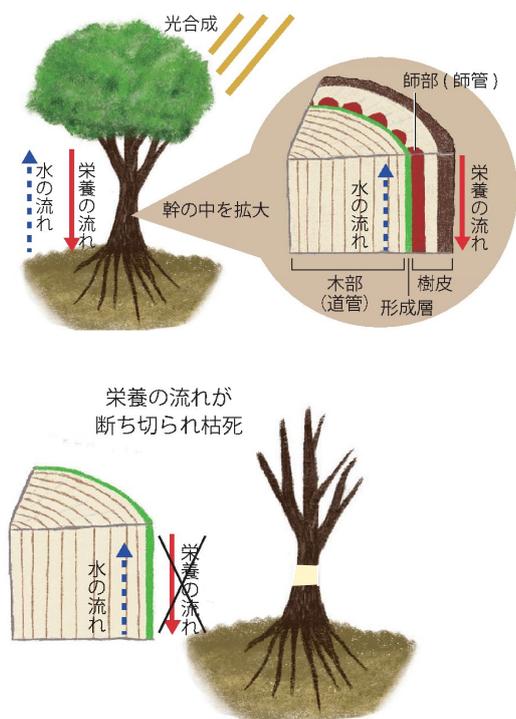
図-2 環状剥皮の模式図

なお、環状剥皮とは、樹幹部分の樹皮を環状に剥ぐことにより維管束外側の師管部分を取り除き、地上部からの栄養の流れを断つことにより樹勢を減退させ、樹木の枯死を促す手法である¹⁾。

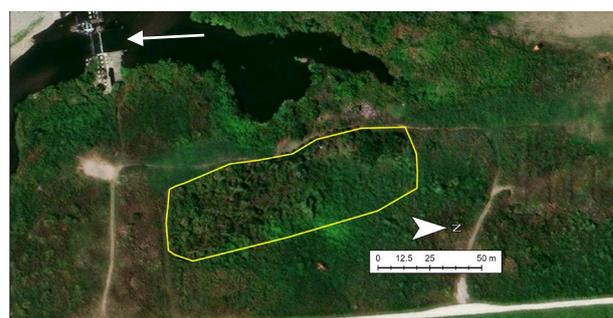
図-3 ハリエングジュ群落の範囲(上)、外観(下)

調査地は上述した猪名川中流域に位置する軍行橋下流付近の左岸側に位置するハリエンジュ群落とした。当該地点は、河道幅が200m以上あり、右岸側を流路が流下しているのに対して、左岸側には土砂が堆積するなどして高水敷にはハリエンジュ等の河畔林が形成されている。

当該ハリエンジュ群落については、面積は約0.48haであり、高さ10m以上のハリエンジュの高木が多く生育している。群落内では基本的にハリエンジュが優占しているが、一部エノキやアキニレ等の在来種も生育している。

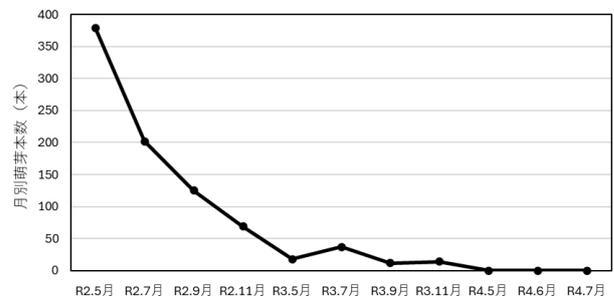
図-6 対象木のモニタリング月別の合計萌芽数の推移

対象木のモニタリング月別の合計萌芽数、平均萌芽長を図-6、図-7に示す。合計萌芽数については、モニタリング開始当初の2020年5月は約400本あったが、時間経過とともに減少していき2021年5月には50本以下になった。その後、2021年は横ばいで推移したが、2022年5月以降は0本となった。
