# 一般国道169号（下北山村上池原地区）の崩土による通行止め区間の通行再開の取組

2023年12月23日に奈良県吉野郡下北山村上池原地区の一般国道169号において発生した土砂崩れは、地域住民の生活に大きな影響を与えた。本地区の仮復旧工事は早期の通行再開を最優先として進め、仮橋による仮復旧工事完了かつ深層崩壊の予兆を事前に感知できる監視体制が整ったことにより、2024年6月28日より一般車両の通行が可能となった。しかし仮橋は急峻な斜面に設置され、かつ早期の通行再開が必要となったことで安全対策の一つである交通誘導警備員のコスト増大が課題となった。本稿では復旧段階に応じた交通誘導や仮橋通行に係る安全対策及びコスト縮減への取組について報告する。

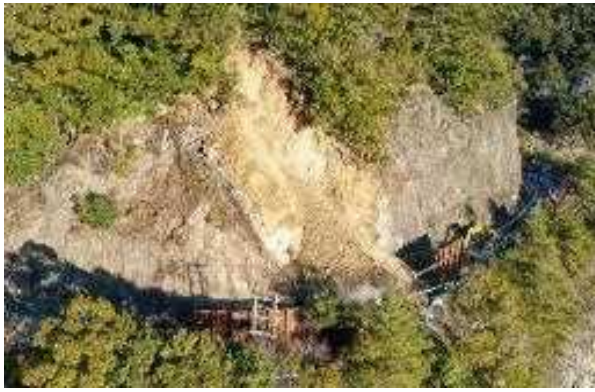
図-2 被災状況（2023年12月24日撮影）

2023年12月23日（土）21時頃、吉野郡下北山村上池原地区において、土砂崩れが発生し、通行車両2台が巻き込まれ2名の死傷者が発生した。被災規模は、延長約20～30m、深さ約4～5m、高さ40m、崩壊推定土砂量約4,000m<sup>3</sup>である（図-2）。仮復旧工事は、崩壊斜面への法面对策（モルタル吹付、鉄筋挿入工、高エネルギー吸収柵）に加えて、崩壊や地すべり規模の変動状況を監視しつつ、早期の通行開放に対して最も有効である仮橋整備を実施した（図-3）。

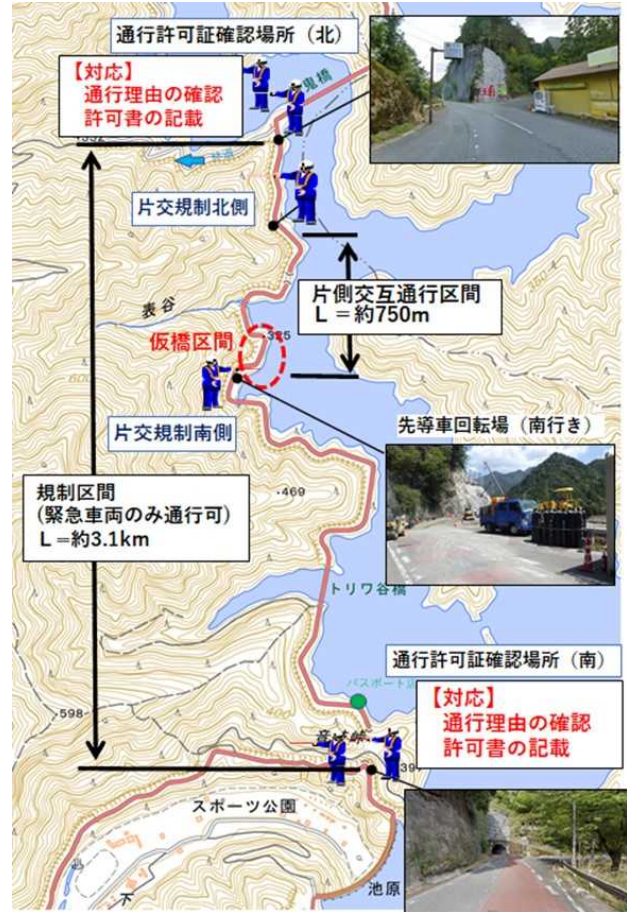
図-4 暫定交通開放時の交通誘導体制  
（2024年4月30日～6月20日）

通行許可書や通常より厳しい雨量規制基準を設定したことにより、片側交互通行の交通誘導業務に加えて、通行許可書の確認、先導車の運転、通行止め時に通行止めを周知する要員等として、最大16名の交通誘導警備員を同時に配置する必要があった（図-4）。

なお暫定開放時は、通行車両の速度抑制対策を目的として先導車、および法面に異常が発生したときに即座に緊急車両に周知するための法面監視者（県職員1名）を配置し、法面状況が監視（目視）可能な時間帯（5時30分～18時30分または19時00分）について通行可とした。また一般国道169号（下北山村内13.8km）は雨量規制実施路線（時間雨量25mm/hr、連続雨量110mm）であるが、本地区においては通常より厳しい基準値（時間雨量12.5mm/hr、連続雨量55mm）を設定した。法面の計測機器の異常または雨量規制基準を超過した場合は、現場を含めた全長約3.1km（前鬼橋南～音枝トンネル南）をバリケードにより通行止めとした。

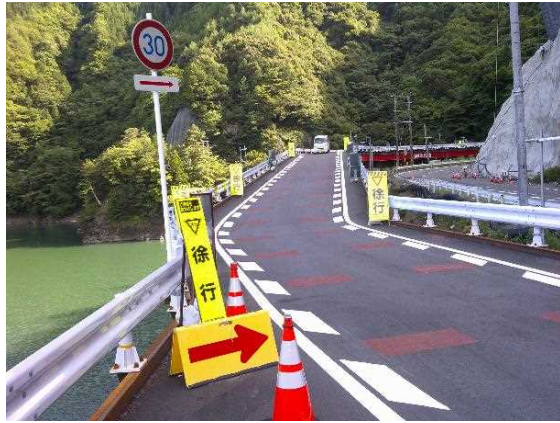
図-5 速度抑制対策（減速区画線，段差舗装）

運転手への注意喚起を目的とした減速路面標示（破線）や段差舗装（樹脂系すべり止め舗装）による減速対策を実施した（図-5）。注意喚起型の路面標示対策である減速区画線は、全国的に数多く採用されている手法であり、速度抑制効果の持続性<sup>り</sup>も期待できる。また段差舗装は、音と振動を運転手に与えることで、通行車両の速度抑制を図ることを目的として設置した。

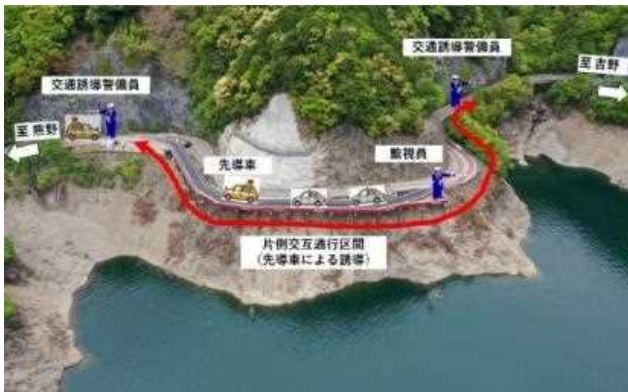
図-6 仮橋上での先導車による交通誘導体制（イメージ図）

仮橋を含めた片側交互通行区間については、6月28日以降も先導車をつけた速度抑制対策を行った。しかし通行許可書廃止に伴い交通誘導警備員を16名→9名に削減できたが、先導車を配置した場合（図-6），受注者側が交通誘導警備員及び先導車の運転手と多くの人員を確保する状態が続き、昨今の警備業界の負担解消とは逆行する形となる。また先導車が片側交互通行の起終点で旋回できるスペースが必要であるため、片側交互通行の規制区間が約400m（交通誘導警備員のみで片側交互通行を行う場合は、約280m程度となる）と長くなり、通行車両の停止位置での待機時間増加に繋がる問題が発生していた。

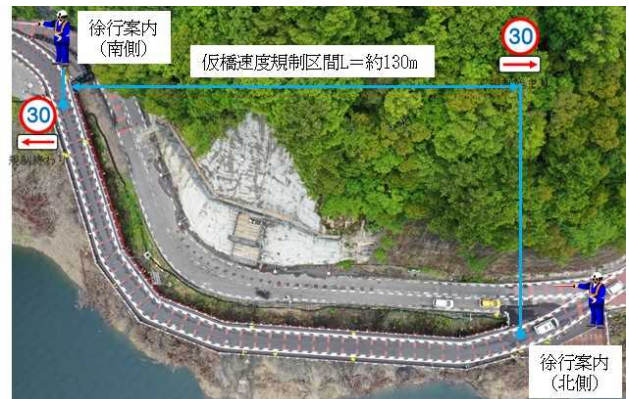
図-7 CASE③ 仮橋入口の交通誘導警備員配置

実験結果（表-1）のとおり、先導車を廃止し、追加の対策行わず片側交互通行を行ったCASE②では、仮橋の速度規制区間での走行速度は30.4km/h、仮橋入口で徐行案内を行うCASE③（図-7）では平均速度が28.3km/hとなり、交通誘導警備員による徐行案内を行うことで平均速度が30km/hを下回る結果となった。CASE③において、検証期間中に計測した全200台中で走行速度35km/h～40km/h未満が計8台計測されたものの、概ね速度制限内である30km/h以下で走行していた。仮橋入口での徐行案内を行うことで速度抑制への一定の効果が確認できたため、8月1日より先導車を廃止し交通誘導警備員のみの片側交互通行に切替えを行った。通行者の安全を確保しつつ、交通誘導警備員を削減（9名→5名）することができたが、今後も走行状況を確認し速度抑制効果について再評価する必要がある。

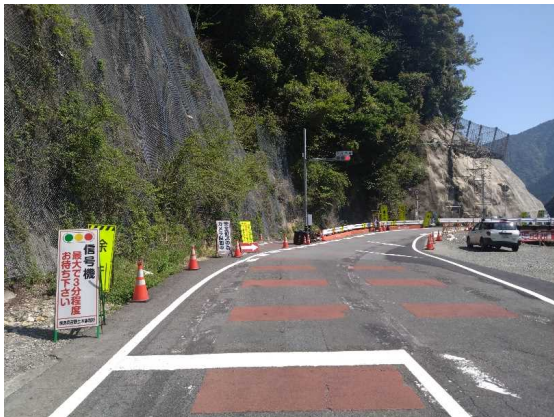
図-8 交通信号機による片側交互通行へ切替

交通誘導警備員による速度抑制対策は通行車両に対して効果的であったものの、交通誘導警備員配置に係る費用が継続的に必要となった。そのため所管警察署との協議を行い、2025年4月24日より交通誘導警備員から交通信号機による片側交互通行に切替えを実施した（図-8）。本地区周辺は山間部特有の急カーブの多い地域であり、信号機設置の影響により停止位置での渋滞が発生した場合、停止車両への追突等の事故発生が懸念されたため、「信号機有り」「停止車両有り」等の注意喚起看板を追加で設置し注意喚起を行うこととした。交通信号機による片側交互通行の運用開始以降で、事故は発生していないものの、片側交互通行の運用方法及び通行車両への安全対策については今後も継続的に見直していく必要がある。

また交通信号機による片側交互通行への切替え以降も、法面の異常が発生した場合に備えて、交通誘導警備員2名の配置を継続している。今後も通行車両に対する安全が大前提ではあるが、安全対策へのコスト、警備業界の慢性的な人員不足を考慮し、交通誘導警備員に代わる代替案を検討し、仮橋通行に係る管理体制の見直しを進めていく必要があるを考える。
