# 多様な環境に配慮した港湾工事の施工計画 ～福良港湾口防波堤の事例～

池藤 八起

兵庫県 淡路県民局 洲本土木事務所 港湾第2課 (〒656-0021 兵庫県洲本市塩屋2-4-5)

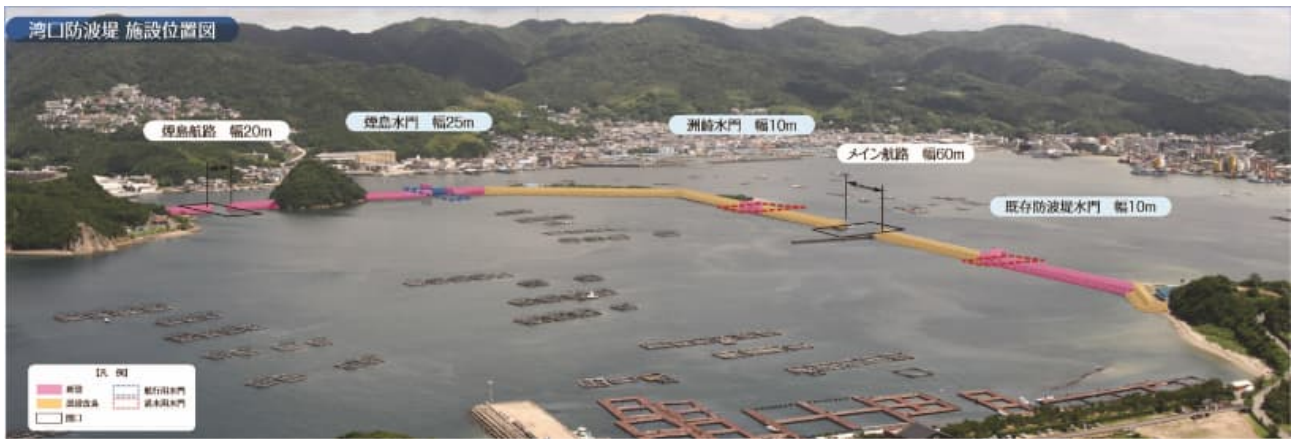
図ー2 湾口防波堤全体イメージ

その後、実施設計や細部設計に合わせて漁協や造船、海運をはじめとした港湾利用者や地元自治会との協議を経て、最終的には図-2～3に示すとおり、全長約1.1km、天端高さT.P.+5.9mの防波堤を湾内に整備することとした。整備内容は大きく3パターンで構成され、①

既設防波堤の嵩上げ区間（約0.7 km）や②新設防波堤区間（約0.4km）に加え、③西日本初の海底設置型フラップゲート水門（開口幅25m）と海水交換を目的としたローラーゲート式水門（開口幅10m）を2基整備する水門区間で構成している。

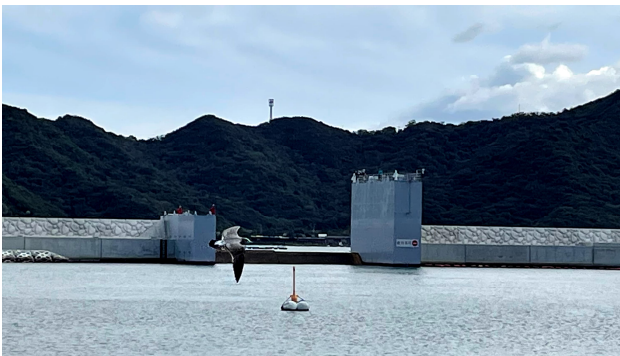
図－4 煙島水門

て協議を重ね、理解を得た。さらに、水門形式に海底設置型フラップゲートを採用したことで、海上部分の構造物が最小限で抑えられ、眺望も確保できている（図－4）。
