# 3次元測量データを活用した ICT建設機械による河床掘削について

上野 祐生<sup>1</sup>・岡本 麻里<sup>2</sup>

本府では令和3年度から、3次元深浅測量など一部ICTを活用した河床掘削工事を実施してきた。出来形管理についても3次元深浅測量を実施することとしていたが、一級河川神崎川の河床材料はシルト、粘土が大半を占め、施工直後は浮泥が滞留することから音響探査による深浅測量が適応しづらいことがこれまでの施工状況から分かっていた。令和6年度には新たに、3次元深浅測量データを活用したICT建設機械による河床掘削を実施した。施工履歴による出来形管理を行い、その知見を得たので有用性、技術的課題と今後の発展について述べる。

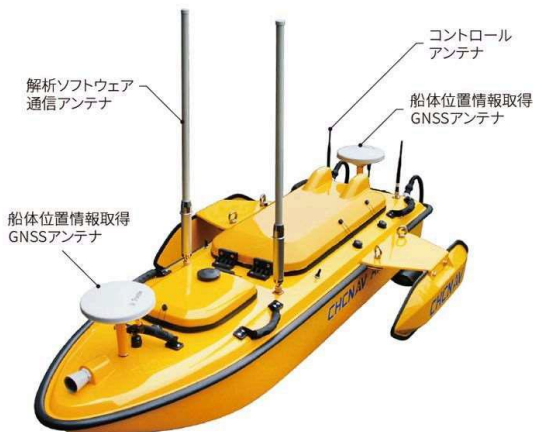
本府で実施した3次元深浅測量においては、マルチビームソナー搭載無人ボートを利用しており、遠隔操作、または有人ボートで牽引することで、効率的な計測が可能である。

図-2 マルチビームソナー搭載無人ボート
