# UAVやAIを活用した 砂防施設点検の省力化の試み

滋賀県 県土整備部 技術管理課

滋賀県 東近江土木事務所 河川砂防課

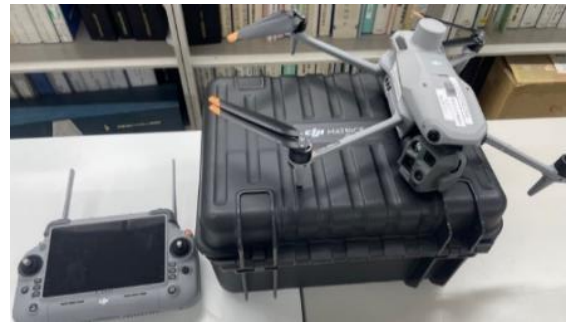
写真-2 DJI Matrice 4T

まず、点検に使用したUAVであるが、2025年度に各土木事務所に支給されたDJI Matrice 4T(写真-2)を使用した。本機は写真測量が可能であり、これらのデータから3次元モデルを作成することができる。当機の活用によって、地形や立地状況を現場に行かずとも状況を把握することで、現場への立入りを避け、従来の点検における外業負担の軽減に繋がると考えた。

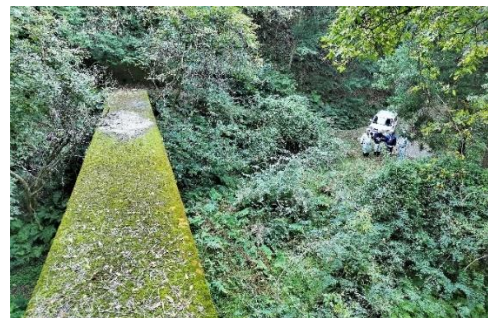
写真-3 UAV点検状況

まず、UAVの活用により、外業の負担軽減を図ることができた。従来、作業員が直接足を踏み入れることが困難であった堰堤の急峻な斜面や高所の点検が可能となり、砂防堰堤天端など高所への昇降を回避でき、職員の危険を直接的に軽減できたと認識している(写真-3)。

(草木繁茂により天端への昇降が困難なため、UAV使用している状況)

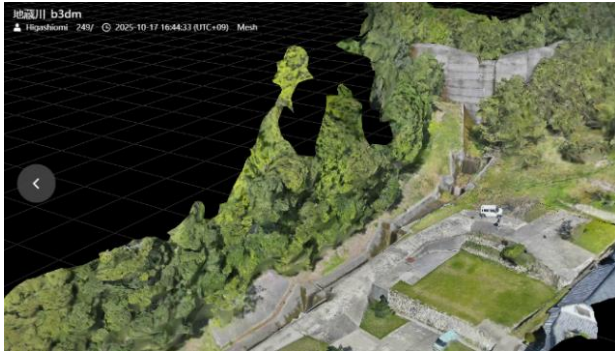
写真-4. 点検した堰堤及び溪流保全工の3Dモデル

さらに、3Dモデルや撮影データの利活用性も確認できた。UAVで作成した3Dモデルや撮影写真を通じ、一部の現場においては直接立ち入ることなく状況を確認できた。水位のない箇所、構造物が明確に撮影できる箇所においては、Lasデータ(点群データ)をCAD(V-nasClear)で読み込み、点群間での長さや断面を計測することで、洗掘深度や大きなひび割れなどの損傷状況について概ねの寸法計測を行うこともでき、スケール棒を用いることなく損傷具合を把握できた(写真-4、写真-5)。

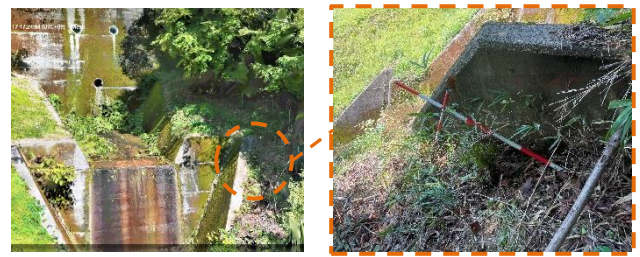
UAV点検の利点をもたらす一方、運用における課題として、3Dモデルでの微細な変状判読、吸出し深さの推定や水溜まりがある箇所の損傷状況の判断は、UAVデータのみでの確認は難しい側面が見られた。草木繁茂が激しい箇所や狭隘な場所ではUAVが安全に接近して撮影できる範囲に制約があり、目視確認の死角となる部分も存在した(写真-6)。また、飛行ルートの設定による自動撮影については、草木繁茂や狭隘な場所ではUAVの接近範囲に限りがあり、次年度も確実に利用できる保証がない箇所が多いことも明らかになった。3Dモデル作成時の撮影条件(撮影の距離や角度、枚数不足など)によっては、データにずれが生じる場合もあった(写真-7)。

写真-6 3Dモデルで把握できない側壁護岸の吸出し状況  
(左:3Dモデル 右:徒歩点検の写真 UAVで護岸裏面が撮影できない現場であり、損傷を把握できない)

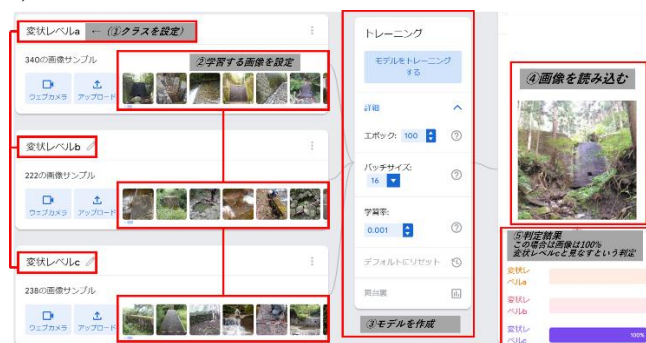
写真-8 モデル試作状況

Teachable Machineは、ユーザーが任意のクラスを設定し、それぞれのクラスに対応する画像や音声などのデータを学習させてモデルを作成し、入力されたデータがどのクラスに最も近いかを百分率（確率）で出力できるAIツールである。

本研究では、この仕組みを活用し、砂防施設の変状レベルをabcの3段階で判定するモデルを試作した（写真-8）。

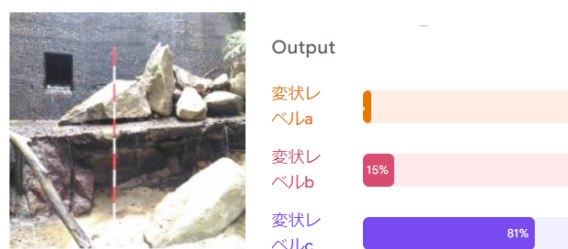
AIの判定では、入力画像に対して各クラス（a・b・c）の所属確率が算出され、そのうち最も確率の高いクラスをAIの最終判定結果とした。この判定結果が人間の判定結果と一致している場合を「一致」とみなし、それ以外を「不一致」として整理した（写真-9）。

写真-9（左：堰堤が洗堀しており、人間の判定で変状レベルcとした画像  
右：モデル判定結果、変状レベルcの割合が最も高いため、この場合は「一致」とみなす）

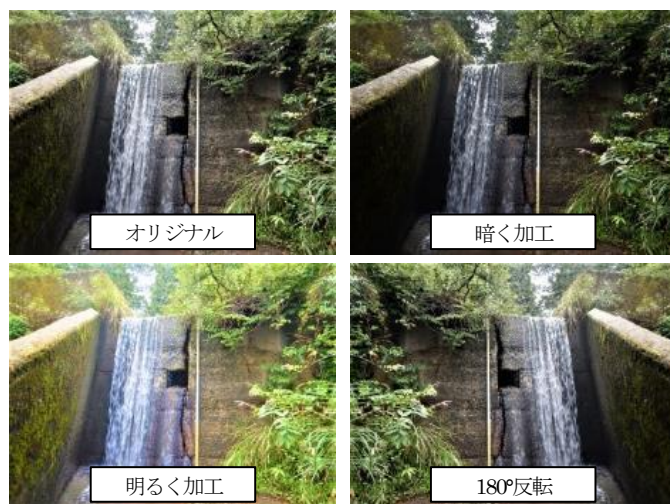
写真-10 堰堤のひび割れ(変状レベルc)の学習データの例

また、モデル作成においては、学習データ数が不足するという課題に直面した。既存の研究では、一般的に1,000枚程度の学習データで75%程度の識別率が達成可能と報告されている<sup>9)</sup>。しかし、本研究で初期に利用可能な画像データは約250枚と限定されており、特に変状レベルbおよびcに該当する写真が少ない状況であった。このデータ不足を補うため、既存画像を明暗調整および左右反転させるデータ拡張処理を適用した。これにより、総データ数を約1,000枚に増加させた。ただし、このデータ拡張はあくまでデータの量を補うものであり、新たな情報量が付加されたわけではない（写真-10）。

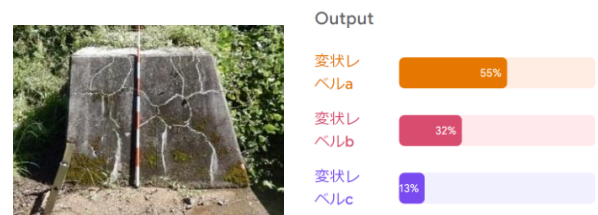
写真-11 誤った判定事例

また，AIの判定結果の傾向として，特定のひび割れ，例えばアルカリ骨材反応に起因するひび割れを正しく認識することが困難であった事例が確認された．具体的な例として，石灰成分が流出して白く変色したひび割れに対して，変状レベルaや変状レベルbと判定する結果が見られた（写真-11）．これは，学習データ内に変状レベルaの画像として打継目からの遊離石灰が生じている堰堤の画像が含まれており，AIが遊離石灰の画像を健全な状態の特徴として学習してしまった可能性が考えられる．さらに，同一施設の損傷画像であっても，撮影アングル

（左：アルカリ骨材反応のひび割れにより，人間の判定は変状レベルcと判定した画像

右：モデル判定結果，変状レベルaの割合が高い）
