# グラウンドアンカーの維持管理を踏まえた設計手法の検討

本論文は、神戸港ポートアイランド（第2期）地区岸壁（-16m）（PC-15E～17）において耐震改良のため採用したグラウンドアンカー工法について、維持管理における計測データより得られた現象を基に新たな設計手法を検討したものである。改良後のアンカーでは、張力変動が確認されたが、当初設計では張力変動の影響が十分考慮されていない。本検討では工法の力学特性を整理し、残存張力が地震応答に線形的影響を与えること、地震の繰り返し作用により張力・変形が累積することを解析により定量的に示した。これらを踏まえ、残存張力を設計パラメータとする性能照査体系や張力管理の考え方を提示し、合理的耐震設計の方向性を示す。

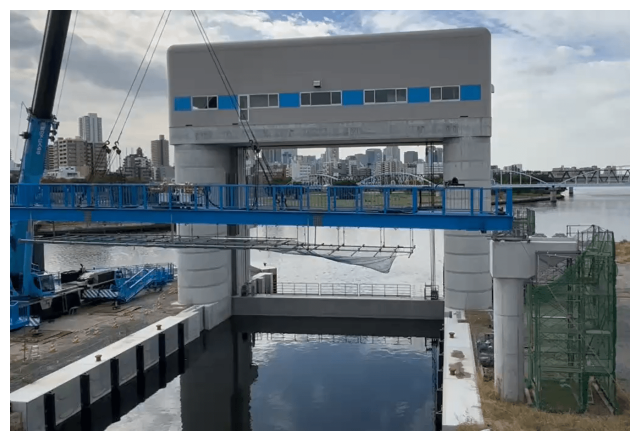
図-2 淀川大堰閘門（2025年11月時点）

淀川大堰閘門は2026年3月に竣工した淀川大堰の左岸に位置する閘門である。上下流に閘門ゲートとバイパスゲートを備えており、大堰により上下流が分断されている淀川を、船が通行するために利用される。仕組みとしては、閘室内に船を入れた後閘門ゲートを閉め、バイパスゲートから水を出し入れすることで閘室内の水位を上流か下流の水位にあわせ、水位を合わせたほうのゲートを開き船を通すというものである。この淀川大堰閘門の整備工事では、閘門を操作制御する際に必要な電気設備、通信設備、堰制御処理設備を設置する工事を実施した。

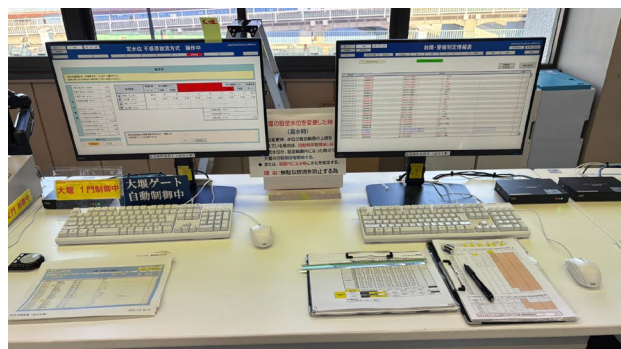
図-3 淀川大堰放流操作装置（左：現用・右：予備）

放流操作装置はFA-PCである。遠方手動操作卓と入出力装置を経由して淀川大堰・毛馬水門・一津屋樋門の機側操作盤に制御信号を送信することで、遠隔で放流操作を自動制御している。また、操作制御や異常・故障履歴、観測した水文データ観測した堰水文データを記録するデータベースとしての機能を持ち合わせている。放流操作装置は淀川大堰・毛馬水門・一津屋樋門の施設ごとに2台ずつ用意されており、一方を現用、もう一方を予備としている。現用でゲートの自動制御を行い、予備で水文データの監視を行っている。現用が故障した場合、予備のほうで自動制御ができる構成になっている。

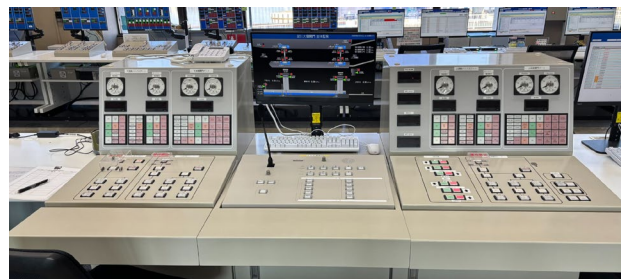
図-4-1 淀川大堰閘門 遠方手動操作卓（中央部は放送卓）

淀川大堰閘門と毛馬閘門の遠方手動操作卓は専用の鋼製操作卓で構成されており、通船する際は常駐する操作員が遠方手動操作卓を用いて閘門の開閉操作を行う。淀川大堰・毛馬水門・一津屋樋門はFAパソコンとスイッチボックスのセットとなっており、これにより各放流設備の手動制御を行える。また、各設備ごとに放送卓があるが、これは「淀川大堰閘門通信設備設置工事」にて設置したものになる。

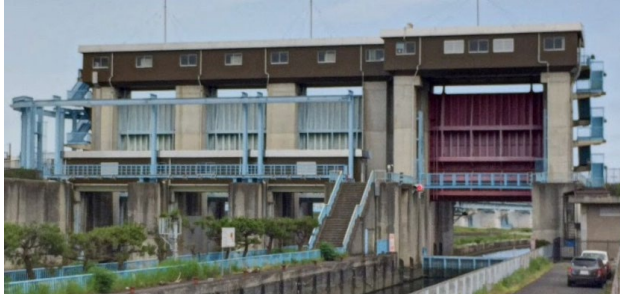
図-5 毛馬水門（左）と毛馬閘門（右）

淀川大堰の運用において、毛馬水門ではフラッシュ放流を行っている。もともとは大阪市の急激な人口増加に

伴う大川（旧淀川）の水質悪化を改善を図るための放流で、大阪湾の潮の満ち引きに合わせて大川へ放流する水量を、満潮時：100m<sup>3</sup>/s、干潮時：40～53m<sup>3</sup>/sと変化させることで、人工的な洪水をおこし大川の汚水を大阪湾へ流すことで水質改善を行っている。現在も大川の河川環境の維持のために続けられている。

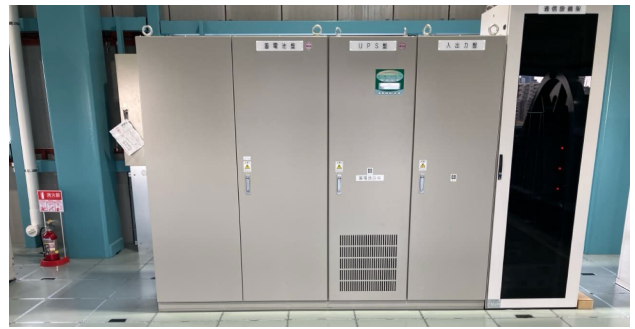
図-6 閘門上流側操作室に設置した無停電電源装置

無停電電源装置は蓄電池盤・UPS盤・入出力盤で構成され、上流側と下流側の閘門操作室に設置された。停電発生時に、電力が復旧するまでの間、閘門に設置されているCCTV・水位計・塩分濃度計等に電力を供給する。また、閘門の屋外照明は本工事にて15台を設置した。屋外照明は夜間などでも閘門周囲の確認や、船が閘門の場所を確認できるよう、航路と閘門を照らすように配置されている。

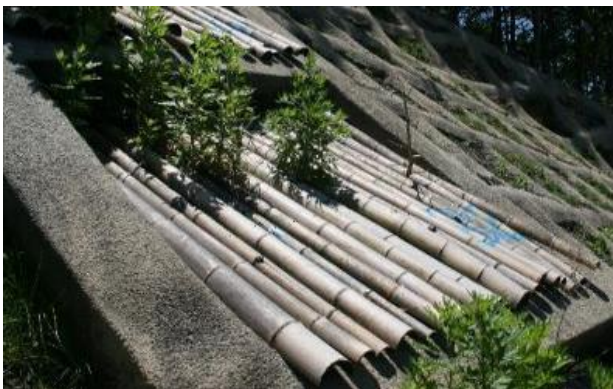
写真-1 法枠工に設置した竹被覆工

<sup>1</sup>「竹被覆工」（小林ほか 2017）とは、約30度以上の傾斜地に半割にした竹を敷並べることでシカの足を滑らせて侵入を防ぐ工法で、緑化したい箇所を竹で囲うように設置します（写真-1）。また、当工法は、施工が簡単なことや、施工後のメンテナンスが不要であること、自然に朽ちるため撤去が不要であること、自然物のため景観に配慮できることなど様々なメリットがあります。

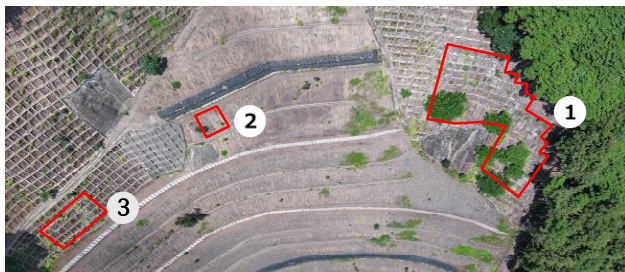
図-2 下モ谷試験区の全景 (2026年 7月)

2018年に傾斜 30度以上の試験区を 3箇所設け、すべて約 2mの幅で施工し、地域性苗木を植栽しています。試験区①は法枠工施工箇所に竹被覆工を施工し、内側にセンダン 7本を植栽。試験区②は伏工の施工箇所に竹被覆工を施工し、内側にヤマグリを 1本植栽。試験区③は法枠工施工箇所に竹被覆工を施工し、ケヤキ、ヤマグリ、アラカシを合計 10本植栽しています。(図-2)

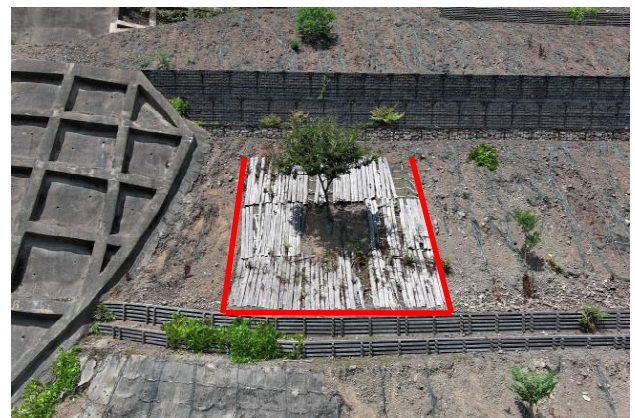
写真-2 ヤマグリの生育状況(2026年7月)

試験区②(写真-2)では、植栽したヤマグリが樹高3m程度に生育していました。樹高約1.2m以下の枝はシカの食害が確認されましたが、ディアライン(シカの口が届く高さ)を超えて、成長していたことから、生育に問題はみられませんでした(写真-3)。

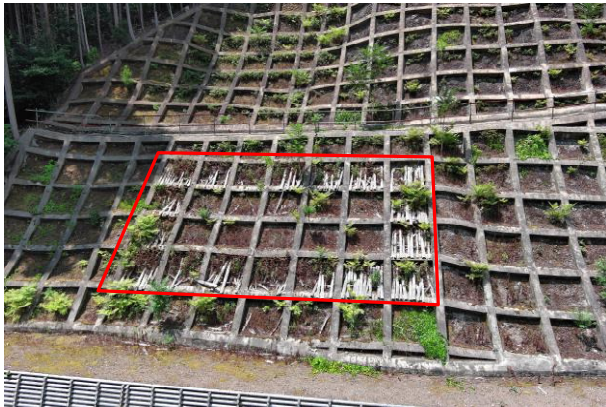
写真-4 試験区③の全景 (2026年 7月)

試験区③ (写真-4)は施工直後からシカに侵入された場所です。施工地直下に平場があり、施工直後からシカが助走をつけて侵入したと考えられ、植栽木はケヤキ 1本を残して消滅し、土壌が流出していました。

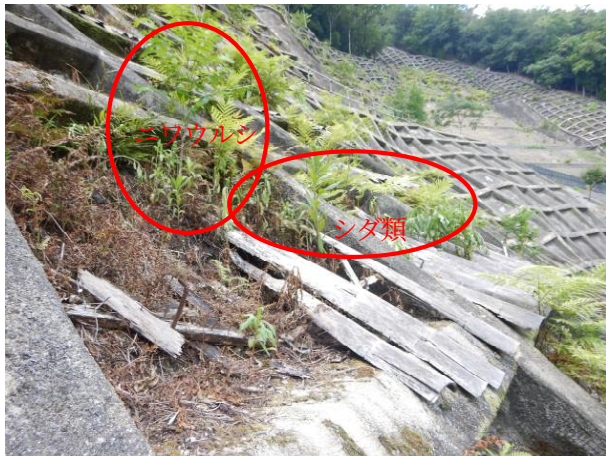
写真-5 竹の隙間から植物が生育している様子 (2026年 7月)

しかし、直接竹で覆われた箇所では、ニワウルシやシダ類が確認されました (写真-5)。

竹被覆工の内側と対照区では、シカの踏み荒らし等により表土が流出していたのに対して、直接竹で覆われた箇所は表土が残っていたことが要因であると考えられ、竹被覆工による表土保護効果が確認できました。

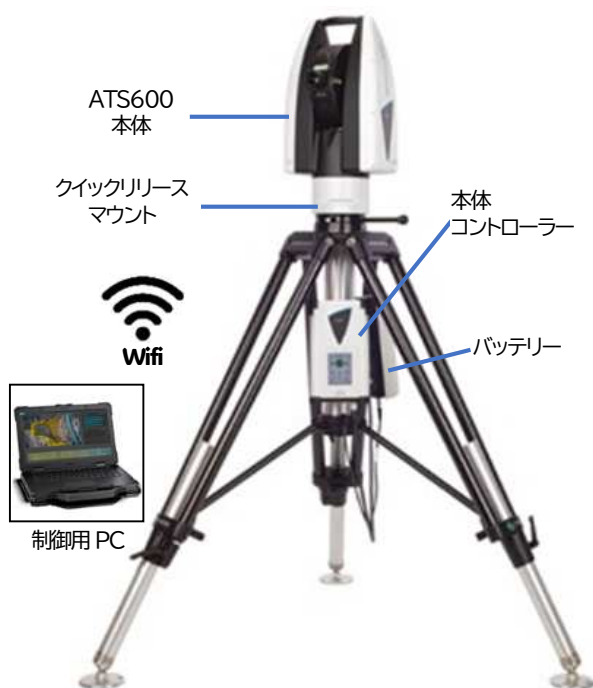
図2 レーザートラッカーの機器構成

支間長の情報は設計図面での情報しかなかったため、従来のレーザースキャナーよりも高精度な三次元測量が行えるレーザートラッカー（以下、トラッカーという）を用いることにした。トラッカーは、航空機や自動車部品を製造する工場などで使われる産業用の計測機械であり、土木工事での使用例はかなり少ない。機器構成を図2に示す。

一般的に使用されるレーザースキャナーには無い大きな特徴が3点ある。1点目は精度が良く、計測対象まで30mかつレーザーの入射角が $45^\circ$ 以上でスキャニング計測を行った場合、誤差は $\pm 0.3\text{mm}$ である。2点目はリフレクターと呼ばれる器具を用いて、トータルステーション（以下、TS）のように点を計測することも可能である。3点目は点間ピッチを $0.5\text{mm}$ から $1\text{m}$ の間で任意に設定することができる。図3の通り、レーザースキャナーは測定距離に近い箇所では点群が密に、遠い箇所では点群が疎になる特性があるが、トラッカーは、測定距離にかかわらず均一のピッチを維持したまま点群の計測が可能である。

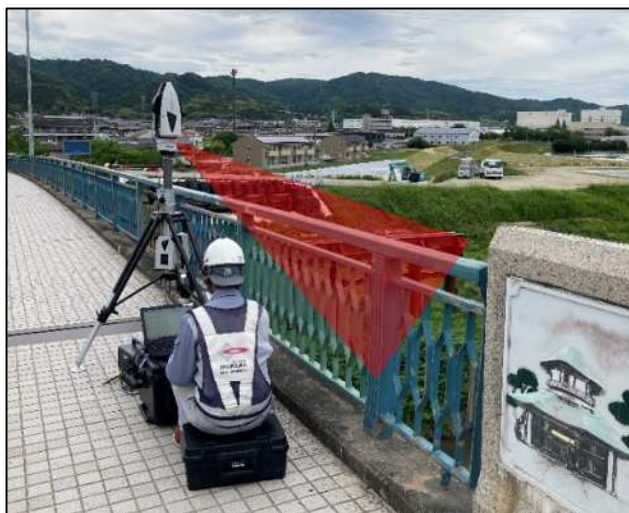
図5 計測の様子

一を用いることで、精度が求められる箇所は点群を密に計測し、そうでない箇所は点群を疎に計測するといったことが可能であり、従来のレーザースキャナーに比べて効率的かつ精度良く計測を行うことができる。

受桁の計測を始めてから次の受桁の計測を始めるまでにかかる時間は30分程度であった。これはトラックの盛替え、各器械点での基準点計測やスキャンにかかった時間を含むものである。

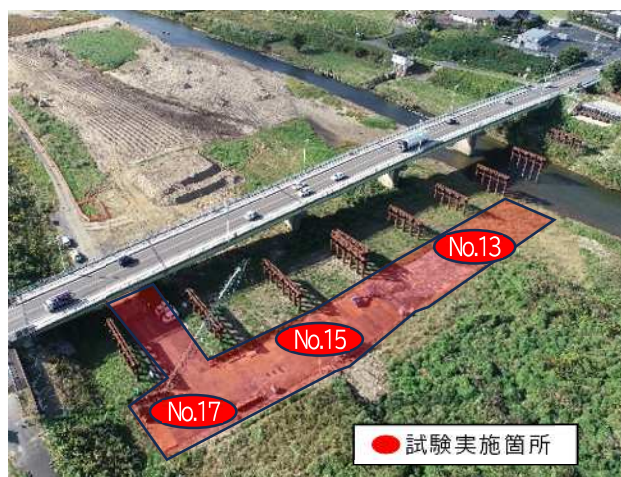
図-8 現地施工ヤード

仮橋の桁の架設作業は、先行した下部工工事で整備した施工ヤードで行う計画であった。整備された施工ヤードは出水期を越えているため、浸水の影響による地耐力の低下などが懸念され、安全に作業を行うためには桁の架設作業に用いるクレーンの設置圧を満足する地耐力が確保されているかの確認が必要であった。調査は3箇所で行った（図-8）。

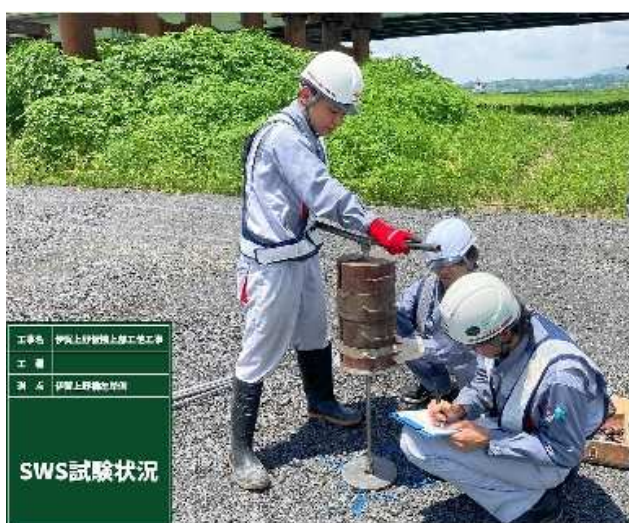
図-9 現地計測状況

地耐力を確認する調査方法として行われているのが、ボーリング試験（標準貫入試験）、平板載荷試験、SWS試験等がある。今回は記載した3つの調査方法の中から、最も簡易的に調査ができ、作業時間が短く早期に結果を判断できることを考慮し、SWS試験による施工ヤードの地耐力確認を行った（図-9）。

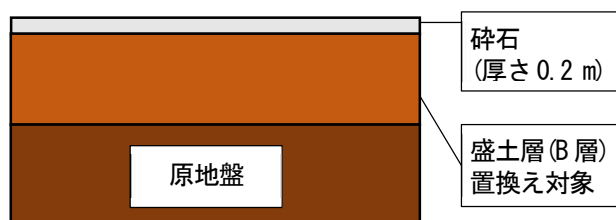
図-10 施工ヤードの断面

先行した下部工工事では、地耐力確保を目的として、盛土層（B層）をすべて良質土に置き換えて、表層に厚さ0.2mの砕石を敷きならしていた（図-10、11）。置き換え土より以深は原地盤である。置き換え土の上の砕石0.2mは薄層であったため、支持力検討の対象外とし、荷重の分散効果のみ考慮した。

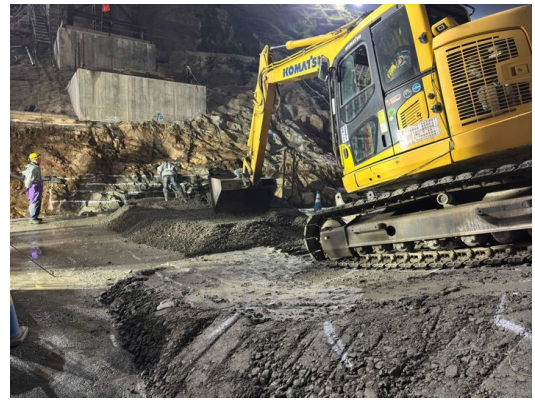
図-12 着岩RCDコンクリートのまき出し

施工の状況は図-12～15のとおりでRCD工法と同じ重機で施工している。

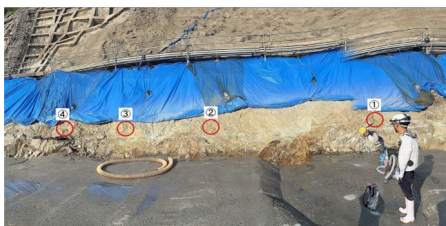
図-16 堤体内コア採取位置(施工前に位置決定)

堤体内の着岩RCD工法の施工箇所においてボーリングコアを4箇所採取し、岩盤の密着状況の確認および密度・強度の評価を実施した。採取位置を図-16に示す。

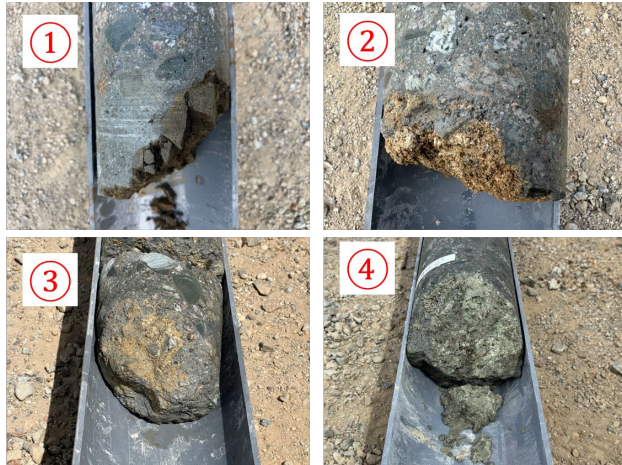
図-16 コアの状況

採取したコアの観察結果から着岩RCDコンクリートと岩盤との密着状態は良好であることを確認した。(図-16) 各試験及び測定の結果を表-6に示す。

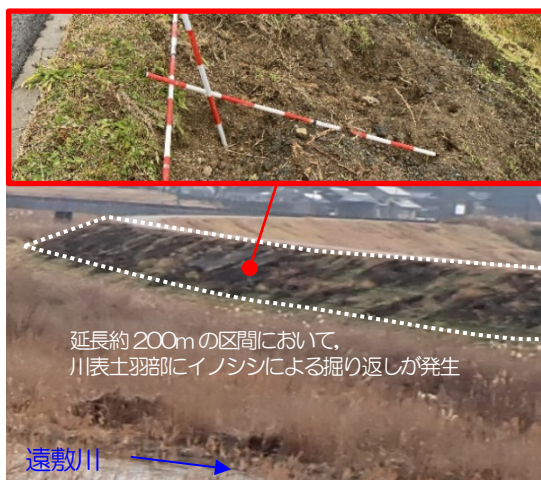
写真-1 遠敷川におけるイノシシの掘り返し被害  
(遠敷川左岸 0.5k 付近)

福井河川国道事務所が管理する九頭竜川水系および北川水系において、近年、イノシシ、キツネなどの野生動物による堤防への穴あけや掘り返し被害が増加傾向にある。特に北川水系の遠敷川においては、イノシシによる法面の掘り返しが堤防の本来の機能に影響を与えるほど深刻化しており、出水期における堤防の安全性確保の観点から対策が急務となっている。

従来、これらの変状に対する対応策としては、河川砂防技術基準に基づく定期的な巡視・点検により変状箇所を早期に発見し、盛土、法面整形、張芝などの土工による復旧が実施されてきた。しかしながら、RiMaDISの堤防点検・巡視記録を確認すると、「一度掘った近傍を繰り返し掘り返す」傾向が見られ、復旧の都度、多額の補修費用と施工管理の手間が発生しているのが実態である。その結果、限られた維持管理予算と人員の中では抜本的な対策（盛土や張芝等）まで手が回らず、応急的な「埋戻しのみ」の対応を繰り返さざるを得ない状況に陥るケースも多く、河川維持管理上の大きな負担となっている。

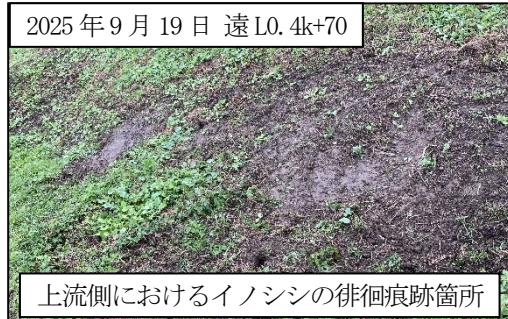
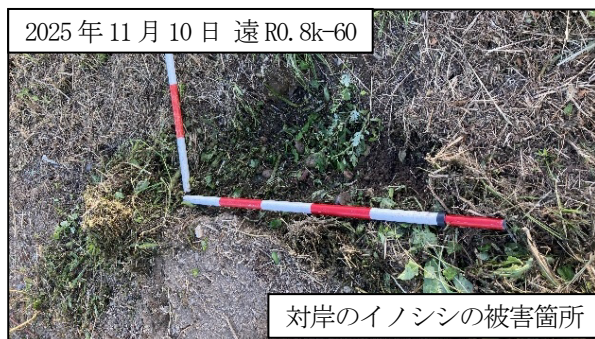
写真-3 上流側・対岸で発見されたイノシシの徘徊痕跡箇所

この成果を裏付けるように、同時期のRiMaDISの巡視記録を確認すると、本試行区間の対岸（左岸）や区間外の上流部（右岸0.8k付近のイノシシの徘徊痕跡箇所）

（写真-3）においては、イノシシによる掘り返しの再発や徘徊の痕跡が明確に確認されている。これらの結果から、天然由来忌避剤は、イノシシを完全に遠方へ退散させるほどの効果はないものの、散布区間全体を「掘り返しという行動を抑制する防護帯（バリア）」として機能させる一定の抑止効果を有していると推察される。

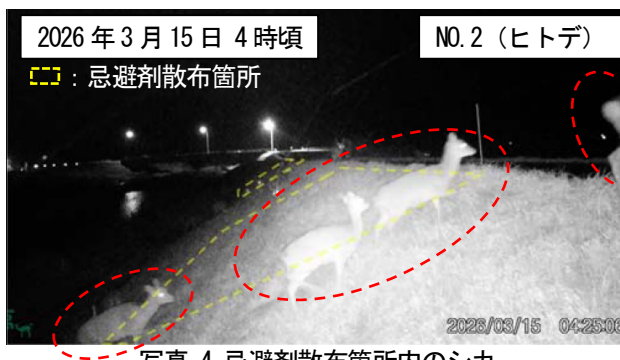
写真-4 忌避剤散布箇所内のシカ

イノシシに対して一定の防護効果が見られた一方で、シカやキツネに対する効果は限定的であった。映像記録の分析結果によれば、シカは全地点において忌避剤散布範囲への侵入や滞在が常態化しており、群れで匂いを嗅ぎながら移動したり、散布箇所付近の草を食べたりする行動が多数確認された（写真-4）。
