# 淀川大堰閘門の電気通信設備の整備と同時におこなった淀川大堰管理制御処理装置の更新工事の工夫

総谷 慧大<sup>1</sup>・浅田 勇喜<sup>2</sup>

<sup>1</sup>近畿地方整備局 姫路河川国道事務所 河川管理第二課（〒675-1205兵庫県加古川市八幡町中西条875-1）

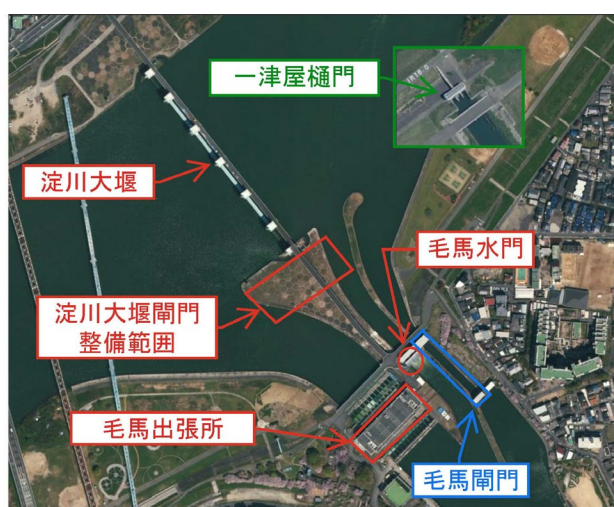
図-1 淀川大堰全体写真（大堰閘門整備前）

淀川大堰は淀川に設置されている淀川河川事務所と水資源機構が共同で管理する可動堰である。1983年に竣工され、河川環境の管理・洪水時の水管理・水道用水、工業用水の確保・海水の遡上防止が主な役割である。

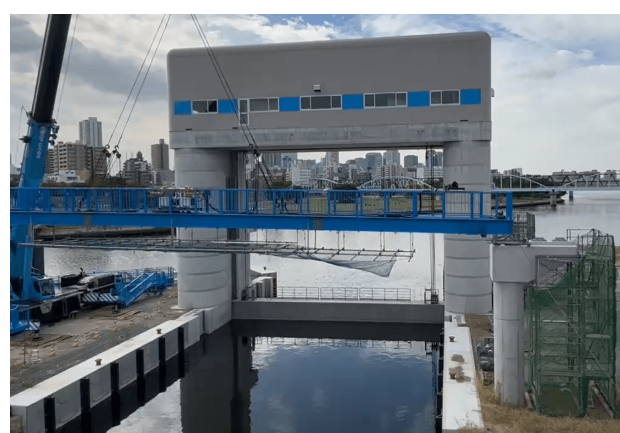
図-2 淀川大堰閘門（2025年11月時点）

淀川大堰閘門は2026年3月に竣工した淀川大堰の左岸に位置する閘門である。上下流に閘門ゲートとバイパスゲートを備えており、大堰により上下流が分断されている淀川を、船が通行するために利用される。仕組みとしては、閘室内に船を入れた後閘門ゲートを閉め、バイパスゲートから水を出し入れすることで閘室内の水位を上流か下流の水位にあわせ、水位を合わせたほうのゲートを開き船を通すというものである。この淀川大堰閘門の整備工事では、閘門を操作制御する際に必要な電気設備、通信設備、堰制御処理設備を設置する工事を実施した。

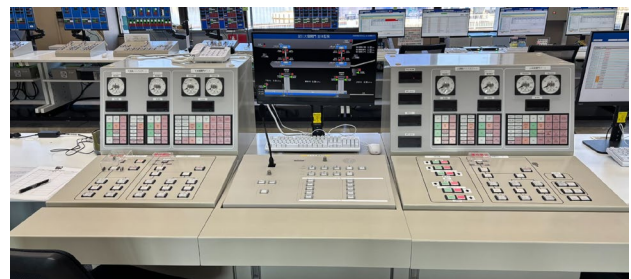
淀川大堰閘門と毛馬閘門の遠方手動操作卓は専用の鋼製操作卓で構成されており、通船する際は常駐する操作員が遠方手動操作卓を用いて閘門の開閉操作を行う。淀川大堰・毛馬水門・一津屋樋門はFAパソコンとスイッチボックスのセットとなっており、これにより各放流設備の手動制御を行える。また、各設備ごとに放送卓があるが、これは「淀川大堰閘門通信設備設置工事」にて設置したものになる。

図-4-1 淀川大堰閘門 遠方手動操作卓（中央部は放送卓）
