# 東播磨道におけるプチプラ渋滞対策

竹内 時実

兵庫県 土木部 道路街路課 (〒650-8567 兵庫県神戸市中央区下山手通5-10-1)

(主) 加古川小野線 東播磨道は、兵庫県加古川市の国道2号加古川バイパスと小野市の国道175号を結ぶ延長約12.1kmの自動車専用道路であり、2025年11月30日に全線開通した。この東播磨道は計画交通量に対して現況交通量が上回っている区間があり、朝夕を中心に渋滞が発生している。本論文では、特に渋滞が著しい県立加古川医療センターランプ付近の南行きに対し、渋滞発生原因の分析とそれを踏まえた対策の検討、対策効果の検証を行った。

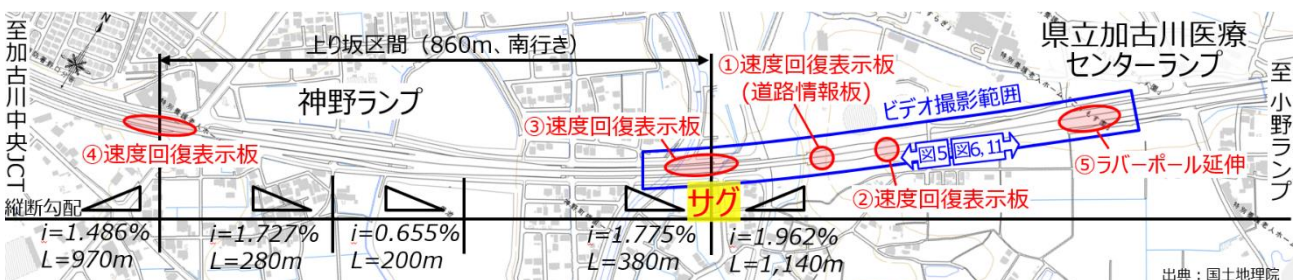
図-2 渋滞の著しい区間の拡大図(図-8 渋滞対策一覧丸数字と対応)

当該箇所の詳細な渋滞状況を把握するため、図-2に示す範囲において特異日でない任意の1日にビデオ撮影し、交通量と車両走行速度を算出した(図-3、4)。2方向2車線道路の基本交通容量は2,500pcu/h(208pcu/10分/1車線)であることから、当該箇所では交通量が一番多い時間帯である17:10~17:30の交通量は、交通容量を35%超過していることが分かった(図-3)。

(一社)交通工学研究会(2024)<sup>2)</sup>によると、自専道の渋滞発生条件は、サグやトンネル、本線合流部、本線分流部等のボトルネックに交通が集中し、交通需要が交通容量を上回る時とされる。当該区間は、図-2に示すとおりサグが存在している。また、図-5に示すとおり、ビデオ撮影結果から、登り勾配で速度低下した車両と後続車との距離が短くなり、後続車がブレーキを踏むことで速度低下が北(小野ランプ方向)へ伝搬していることが確認できた。

サグの対策では、車両が速度低下しなければ渋滞に繋がらないことから、ドライバーへ速度回復を促す対策が有効であり、東名高速大和トンネル付近等数多くの事例がある。速度回復の表示方法については、ドットライン等よりも文字の方が速度回復に効果的であることが知られており<sup>3)</sup>、県警協議のうえ、図-8 (①~④) に示す文字とし、図-2の位置に設置した。

渋滞対策の効果を検証するために、図-2の範囲で再度ビデオ撮影を行い、交通量と車両走行速度を算出した。それを渋滞対策前と比較したところ(図-9)、渋滞継続時間の24分短縮、渋滞発生時交通量の3%増加、渋滞後捌け交通量が10%増加と交通の流れが改善されたことが

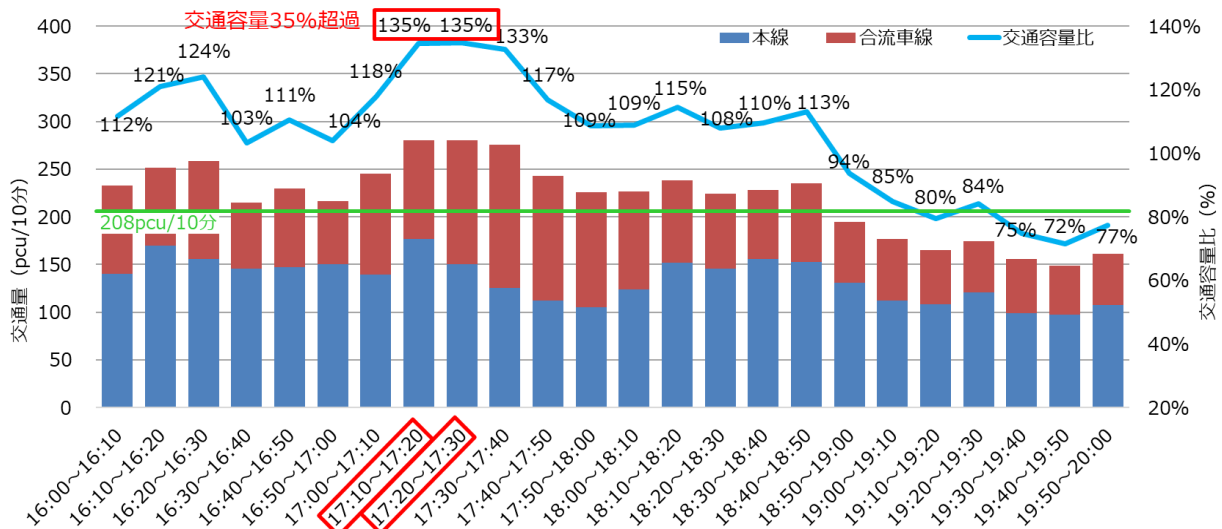
図-3 渋滞対策前の交通量(渋滞の著しい時間帯のみ抜粋)

【調査日】2024年5月22日(水)

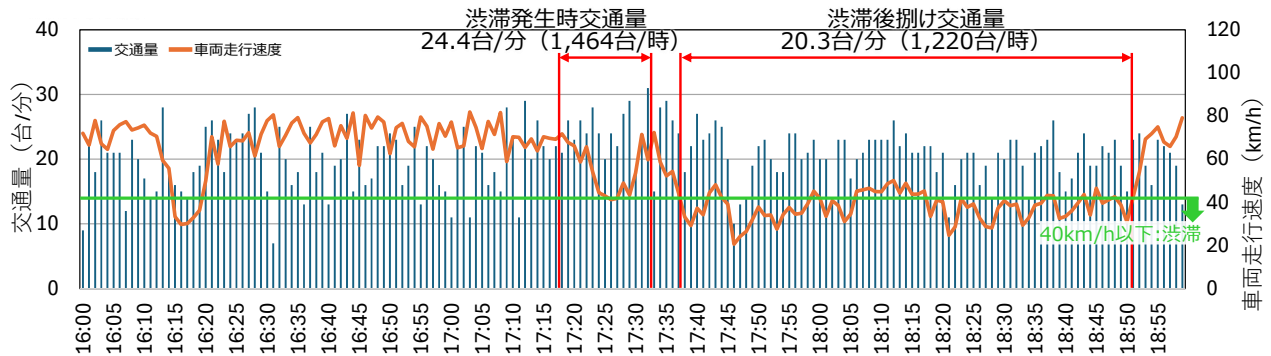
図-4 渋滞対策前の交通量と車両走行速度

【調査日】2024年5月22日(水)

当該箇所では、図-4に示す速度(オレンジ実線)から、17:15頃から速度低下がみられ、17:35を過ぎた頃から18:50頃まで渋滞が発生していることがわかった。

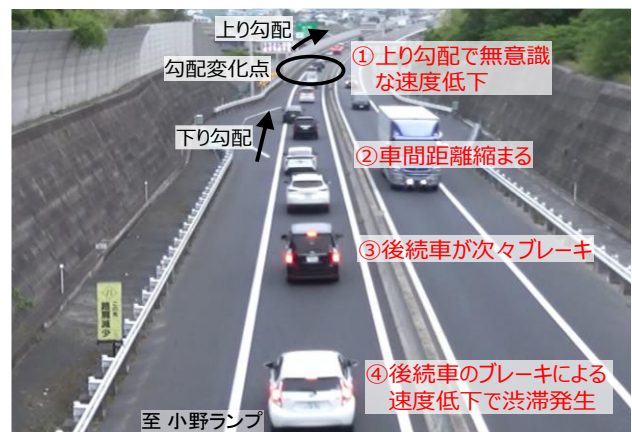
【撮影日】2024年5月22日(水) 18時16分

図-5 渋滞対策前のビデオ撮影結果(サグでの速度低下)

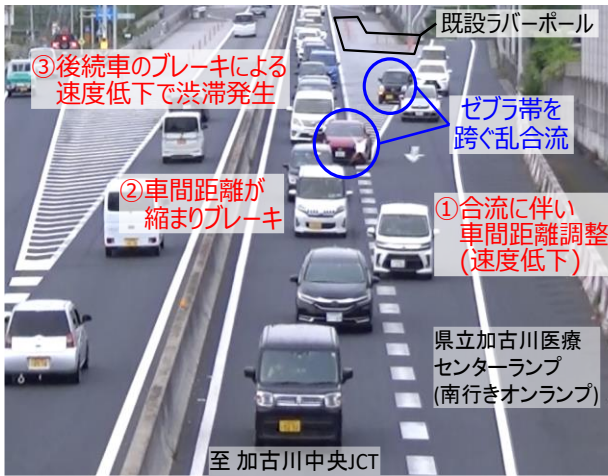
図-6 渋滞対策前のビデオ撮影結果  
(本線合流部での乱合流)

また、ビデオ撮影の結果、図-6、7に示すとおり、

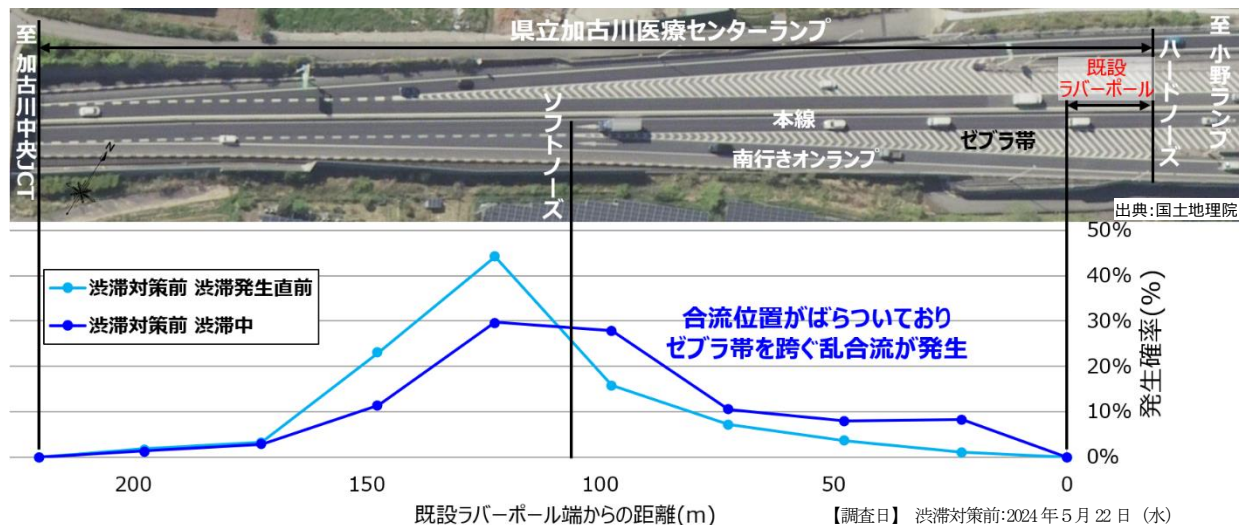
図-7 渋滞対策前の県立加古川医療センターランプにおける合流位置

県立加古川医療センターランプ南行きの本線合流部において、渋滞発生直前はソフトノーズ付近で本線へ合流している車両が多いが(図-7水色実線)、渋滞中は合流位置がばらつき、ゼブラ帯を跨いだ乱合流が発生していた(図-7青実線)。

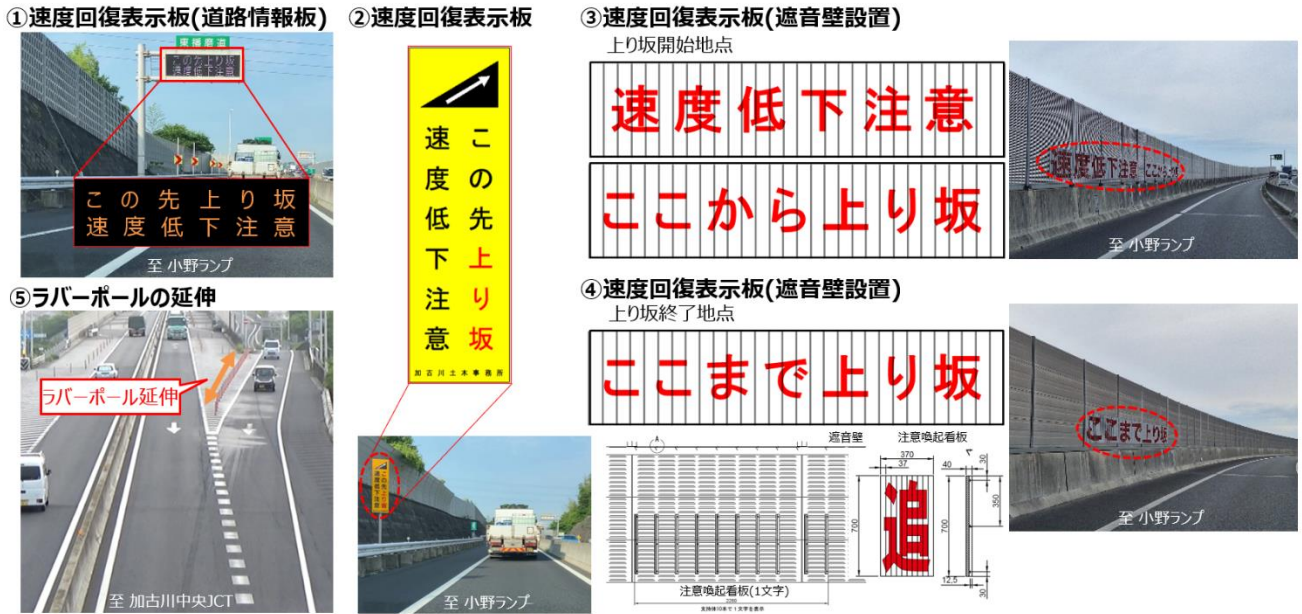
図-8 渋滞対策一覧(丸数字の対策内容と箇所は図-2 と対応)

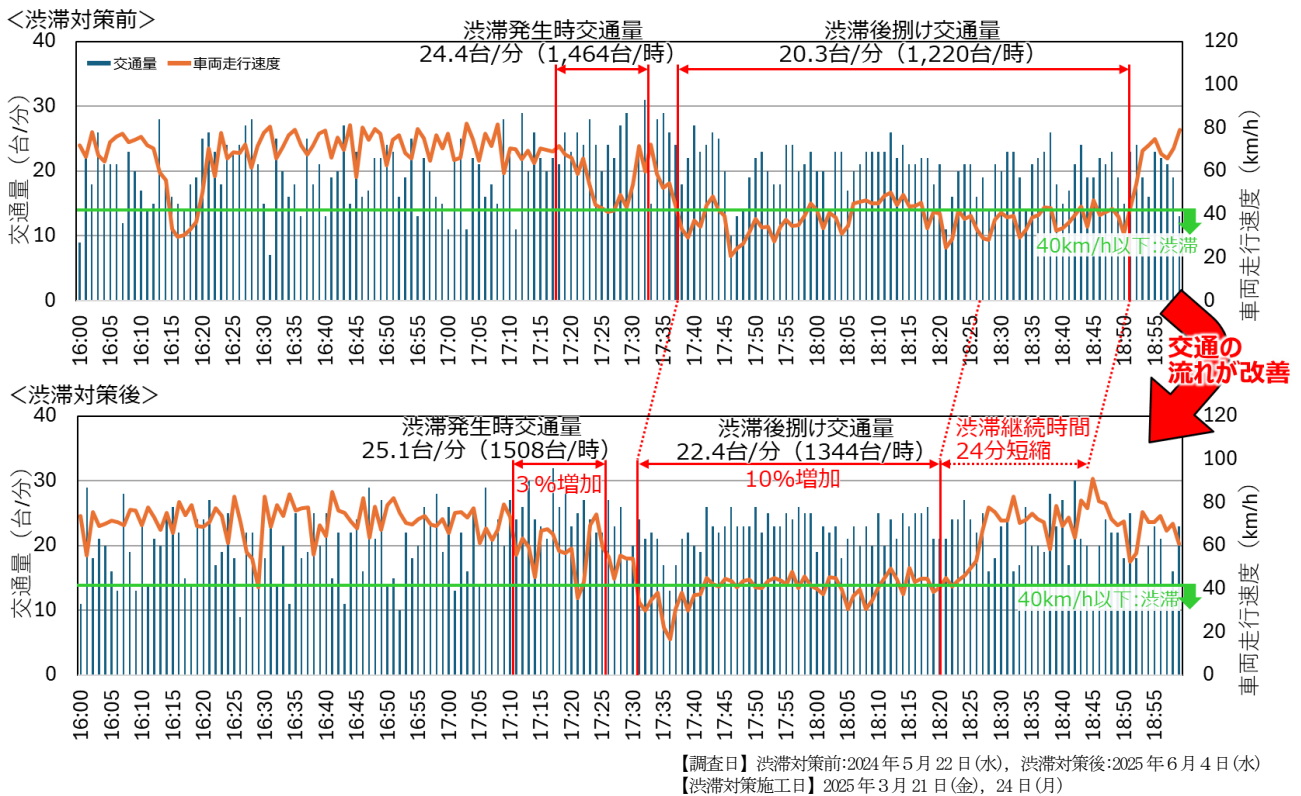
図-9 渋滞対策前後の交通量と車両走行速度

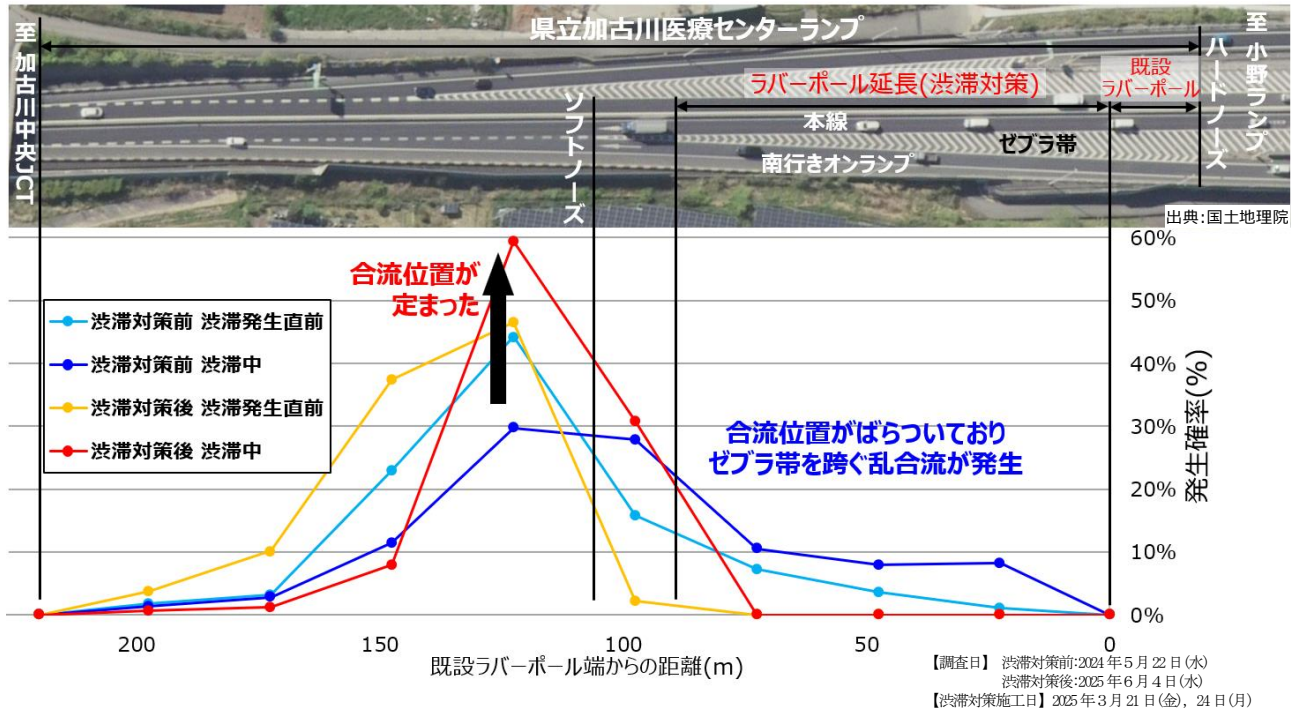
図-10 県立加古川医療センターランプにおける渋滞対策前後の合流位置比較

また、渋滞発生直前と渋滞発生後の本線合流位置状況を渋滞対策前後で比較したところ(図-10)、渋滞発生直前と渋滞発生後ともに、ソフトノーズを超えた位置やラバーポールを超えてすぐの位置で合流する割合が増え、ばらつきが少なくなったことから、合流位置が定まったことが分かった(図-10赤実線、オレンジ実線、図-11)。

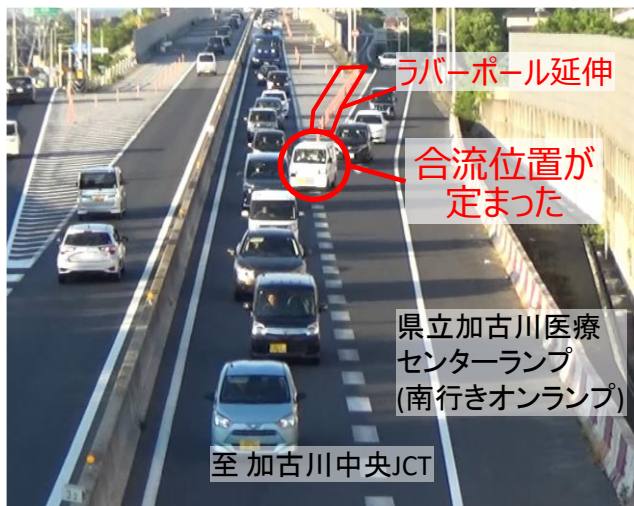
図-11 渋滞対策後のビデオ撮影結果(本線合流部)
