# 海岸保全施設における空洞確認時の現地対応について

東播海岸における海岸保全施設の定期点検において、舞子海岸の一部区域で空洞が発見された。当該区域の海岸保全施設の一部は公園占用がなされており、海岸利用者が多いため、利用者の安全確保を確実にを行うべく、海岸保全施設への立ち入り制限を速やかに行った。その後、学識経験者等からなる検討委員会を設置し、助言のもと制限を一部解除した。ケーソン部背面のコンクリート床板部については引き続き立ち入り制限を行っており、現在、対策工を実施している。本論文は、一般利用が多い海岸施設整備を行う上で、速やかな立ち入り制限措置、部分開放に向けた確実な対応など利用者の安全確保のため工夫した点について述べるものである。

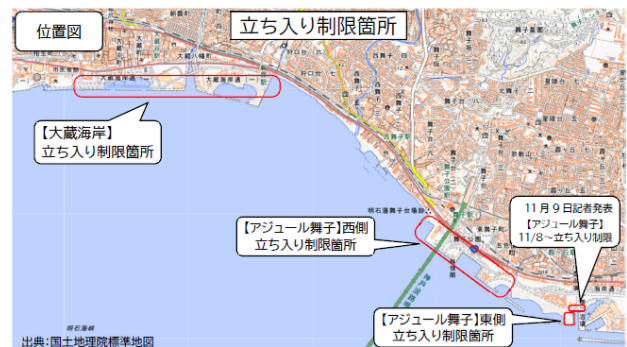
図-3 立ち入り制限箇所の位置図

2024年11月9日より定期点検にて空洞が確認された箇所についてカラーコーンで囲い、立ち入り制限の措置をとった。

2024年11月13日より上記と類似する構造の箇所については、点検が完了し安全確保が確認されるまでの間、立ち入りを制限するため、単管バリケードなどすぐさま手配できる資材で立ち入り禁止の措置を行った。

2024年11月末までに単管バリケードを高さ1.2mのメッシュフェンスに交換し、立ち入り制限措置を強化した。

2025年4月23日にケーソン部について、開放措置を講じた箇所から順次制限解除を行い、2025年5月2日にケーソン部の立ち入り制限解除の作業を完了した。

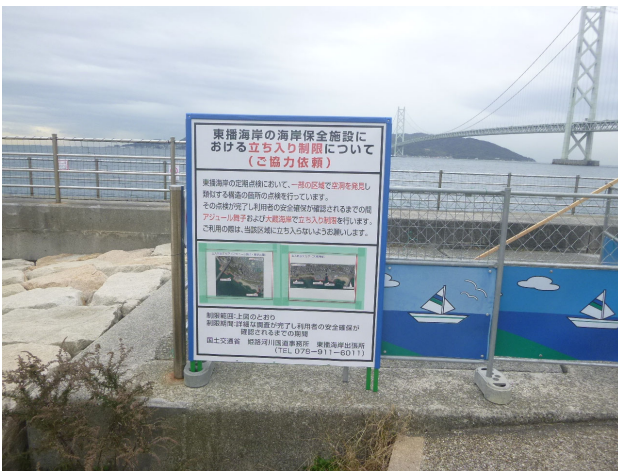
写真-2 立て看板

立て看板は、視認性の高い大きなものを設置した。上に文言を記載し、下は位置図を時点に応じて張り替えられるように作成した。外国人の訪問が多いことから、簡易な多言語対応のお知らせも掲示し、安全対策を行った。

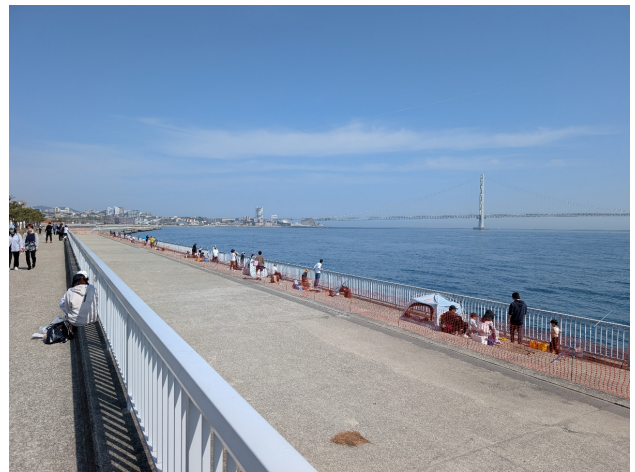
写真-3 現在の制限エリアの様子

2025年度に開削調査を実施し、委員会にて、安全確保の確認、調査内容や対策工法についての技術的助言をいただき、順次空洞箇所対策工事を行っている。

委員会において技術的助言をいただくため、調査を行っていない間や、発注手続き中のため対策工事を行っていない期間があったが、利用者から見ると何もしていないのに立ち入り制限しているように見えることから、否定的なご意見をいただくこともあった。また、利用者からスペースが狭くなって利用しにくいとの声が寄せられることがある。このような意見をいただいた際は、現在の状況を丁寧に説明している。
