# が ぞ う に ん し き      か つ よ う      ど う ろ と う ぼ く      し ん だ ん 画像認識AIを活用した道路倒木リスク診断

大澤 徳真<sup>1</sup>・久米 啓介<sup>2</sup>

<sup>1</sup>近畿地方整備局 奈良国道事務所 管理第二課 (〒630-8115 奈良県奈良市大宮町3-5-11)

近年、名阪国道では倒木による通行止めが相次いでおり、効率的な樹木管理計画の策定が喫緊の課題となっている。しかし、名阪国道は山地を通過する自動車専用道路であり、目視による枯れ木調査には危険を伴ううえ、多くの時間と労力を要する。そこで、作業者の安全を確保しながら効率的に調査を行うため、「ドローン空撮」と「画像認識 AI による枯れ木自動検知」を活用した新たな枯れ木調査を実施した。さらに、調査結果に地形・地質、道路線形などの条件を組み合わせる「道路倒木リスク診断」を行った。本稿では、これらの調査手法と診断結果、および道路維持管理計画への反映に向けた取り組みについて報告する。

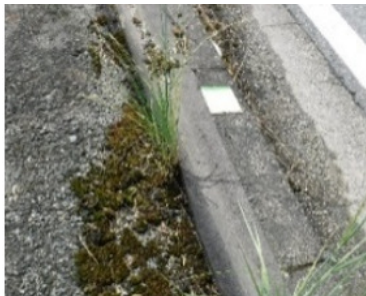
図-2 雑草繁茂状況 (シールタイプ)

各工法で雑草が発生していた箇所の原因と対策について考察する。埋設タイプ及びシールタイプについては、既設の舗装や縁石にひび割れやかけ等の劣化がある部分において目地や接着部に隙間が生じたことで、土砂が流入して雑草の発生に繋がったと考えられる(図-2)。対策としては、防草対策工事と同時に舗装や縁石も更新し、隙間を残さないことが効果的である。塗装タイプについては、施工時の除根作業で深い根が除去しきれず、施工後に成長して雑草が発生したと考えられる(図-3)。対策としては、従来の除根作業だけでなく熱湯散布等により深い根を枯らしてから防草対策を行うことや、路盤で除根作業を行う埋設タイプによる防草対策が効果的である。

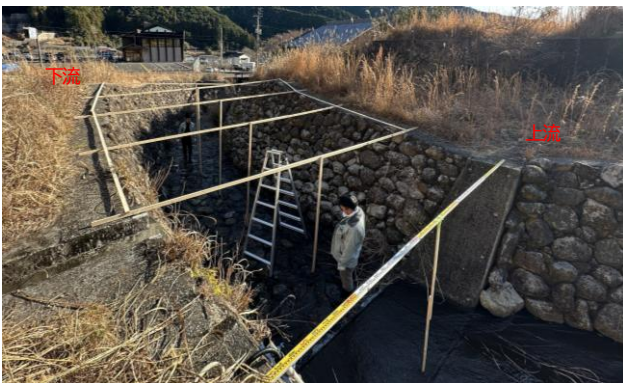
図-1 疑似堆砂モデルの設置状況

左右兩岸の既設護岸の天端を基準面とし、その上に木材(角材)による格子状のフレームを構築した。具体的には、護岸天端上に枠組みを設置するとともに、ブルーシートの自重によるたわみを抑制するため、流路を横断する方向に約2.0 m間隔で梁を架設し、枠組みと連結した(図-1)。このフレーム上面にブルーシートを隙間なく張設することで、流路を横断する平坦な堆砂面を模擬した(図-2)。

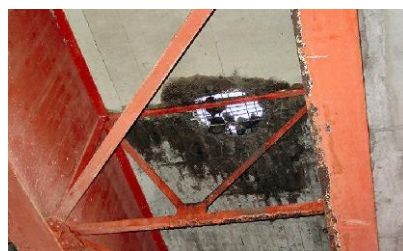
写真-1 床版の損傷事例（コンクリート床版の抜け落ち）<sup>2</sup>

橋梁の劣化現象の代表例には、「床版の損傷」が挙げられる（写真-1<sup>2</sup>参照）。床版の劣化は、大型車等の活荷重が繰り返し作用することで進行する。コンクリート床版を例に挙げると、まずコンクリートのひび割れが進展・増加し、剥離、抜け落ち、土砂化といった重大な損傷へ発展する。また、床版に水が存在すると、ひび割れに水が浸透し、ひび割れ幅は急速に大きくなる。さらに、筆者らの所属する長浜土木事務所木之本支所管内のように路面凍結の恐れのある地域では、ひび割れに浸透した水の凍結膨張や、凍結防止剤の散布に伴う塩分供給により、床版の損傷が加速度的に進展する。松井らの実験でも、床版が湿潤状態の場合、乾燥状態と比べ50～300倍の速さで破壊に至ったと報告されている<sup>3</sup>。

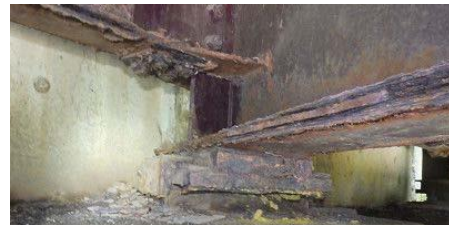
写真-4 I橋の路面状況と伸縮装置の劣化状況 (A1側)

写真-4は、I橋の詳細調査時の路面状況である。当該地域は凍結防止剤の散布が必要で、床版の劣化が進行しやすい環境にあるが、現時点で舗装や床版に目立った損傷は認められず、健全な状態を保っており、補修も不要と判定された。一方、I橋の桁端部や支承部は、劣化した伸縮装置からの漏水により腐食が進行し、補修が必要とされた（写真-4、写真-5参照）。このように、床版防

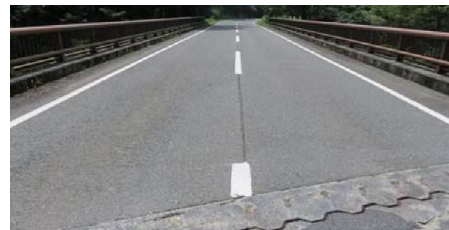
写真-5 I橋の桁端部および支承部の腐食状況 (A1側 G2主桁)

水によって保護されていた床版部と比較して、漏水の影響を直接受けた桁端部・支承部の劣化が顕著であった事実は、逆説的に床版防水による劣化抑止効果の高さを示すものである。

また、写真-5のI橋での事例のように、桁端部や支承部などの床版以外の部材も水の影響で劣化が著しく進行する。そのため、橋梁の長寿命化を図る上では、橋梁全体における防水・排水対策の適切な実施が不可欠となる。

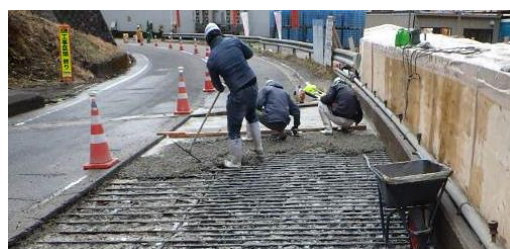
写真-10 N橋の床版断面修復工（床版上面）の様子

N橋では平成30年度から令和元年度にかけ、床版の補修を含む修繕工事を実施済である。当該工事における床版補修にかかる工種を表-2に示す。このうち床版断面修復工では、詳細調査での床版コア抜き調査において上面から50mm程度の位置に水平方向の大きなひび割れが確認されたことから（写真-9参照）、このひび割れ面より上の剥離部を撤去し、断面修復を行うこととした（写真-10参照）。

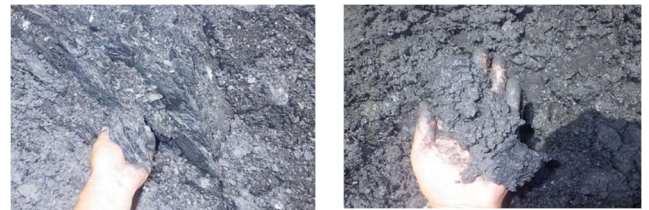
図-2 現場の土質 (混在岩相 (Mx) の状況)

掘削および床掘後に確認した混在岩相 (Mx) は、指で触ればボロボロと崩れてくる頁岩であり、浸水部分は概ね土砂化 (スレーキング) していた (図-2)。

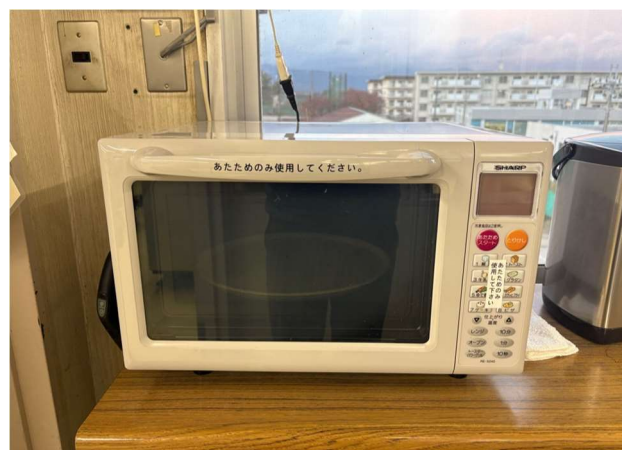
図-8 電子レンジ

現場で採取した頁岩を耐熱容器に入れ、飽和状態にし、電子レンジ(マイクロ波)(図-8)で10分間加熱を3回ほど繰り返した。

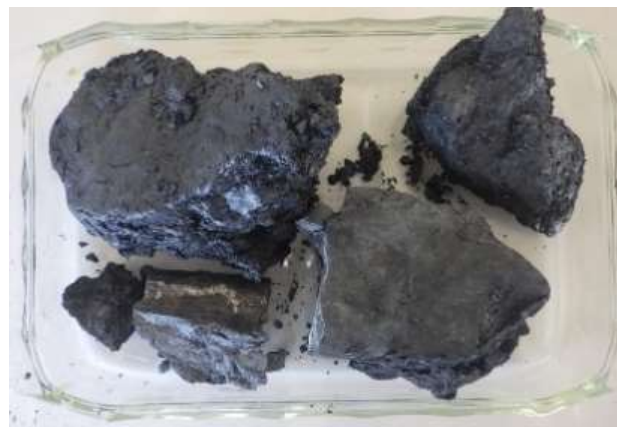
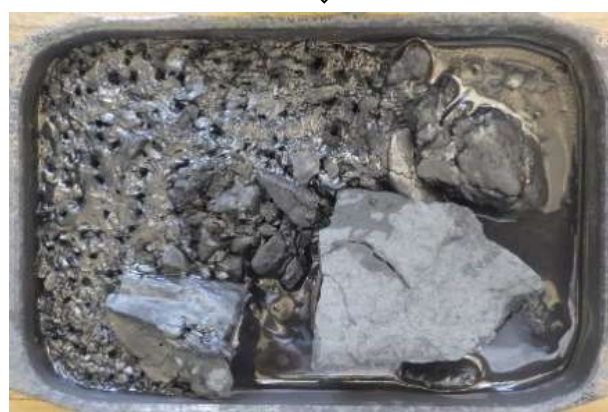
図-9 簡易浸水膨張試験の結果(上:前,下:後)

試験の結果、当該箇所の頁岩の多くは、著しく土砂化(粘土化)することがわかった(図-9)。

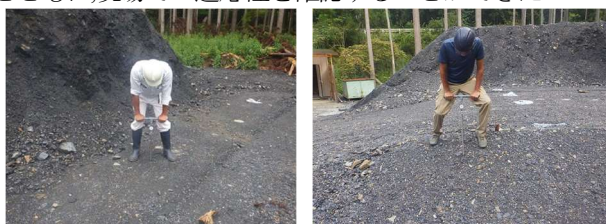
図-13 降雨後の盛土強度確認の写真

試験盛土数日後、降雨等があったことから、雨上がりに各転圧機械における盛土および盛土のり面の強度低下の確認をコーンペネトロメーターを用いて行った。その結果、4t級振動ローラーおよび前後進コンパクタによる転圧盛土は、強度変化が見られなかった。一方、プレートを使用した空気間隙率15%以下を満たせなかった盛土は、表面にひび割れ等は生じていなかったが、盛土全体の大幅な強度低下が見られた。

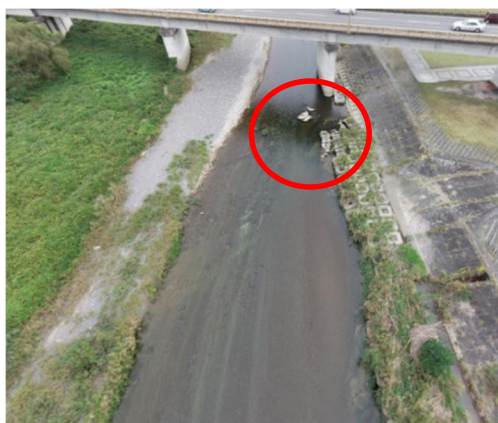
図-6 護床ブロック(2tサイズ)の欠損

一方で、本手法には限界も存在する。護床ブロック(2tサイズ)の欠損の検出は可能であったが(図-6参照)、構造物の微細なクラックや変異など、近接目視が必要な損傷については確認が困難である。
