# が ぞ う に ん し き      か つ よ う      ど う ろ と う ぼ く      し ん だ ん 画像認識AIを活用した道路倒木リスク診断

近年、名阪国道では倒木による通行止めが相次いでおり、効率的な樹木管理計画の策定が喫緊の課題となっている。しかし、名阪国道は山地を通過する自動車専用道路であり、目視による枯れ木調査には危険を伴ううえ、多くの時間と労力を要する。そこで、作業者の安全を確保しながら効率的に調査を行うため、「ドローン空撮」と「画像認識 AI による枯れ木自動検知」を活用した新たな枯れ木調査を実施した。さらに、調査結果に地形・地質、道路線形などの条件を組み合わせる「道路倒木リスク診断」を行った。本稿では、これらの調査手法と診断結果、および道路維持管理計画への反映に向けた取り組みについて報告する。

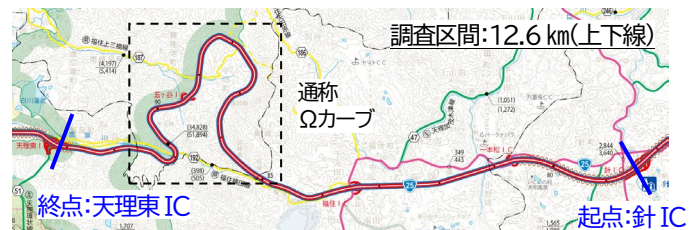
図-1 対象区間（名阪国道 針 IC～天理東 IC）

対象区間は延長約 12.6km で、急峻な山地を通過する区間である（図-1）。この区間で、従来の専門技術者による目視点検により枯れ木調査を行う場合、多くの調査

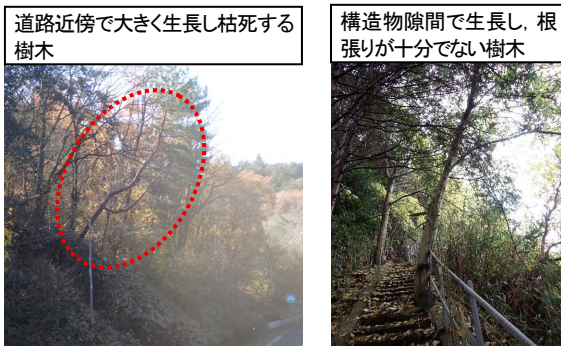
図-2 名阪国道で見られる危険木

また、対象区間には、街路樹のように整備された土壌で管理されている樹木ではなく、崩壊地形や崖錐堆積物など、不安定な地形・地質条件下に生育する樹木が多く存在する。これらの樹木は生育不良となりやすく、倒木に至るおそれが高いと考えられる（図-2）。

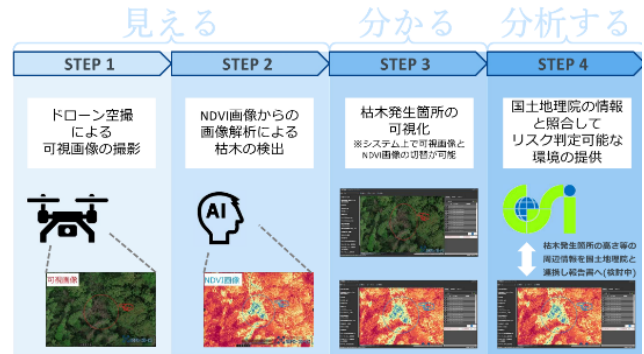
図-3 画像認識 AI を用いた枯れ木調査の概念図

調査技術の概念図を図-3に示す。

本技術は、オルソ画像（地形やカメラの傾きによる幾何学的な歪みを補正し、地図と同じ位置関係で利用できる画像）を用いる。

一般的な空中写真測量で作成される RGB オルソ画像（Red, Green, Blue の3バンドから作成したオルソ画像）による枯れ木検出に加え、NDVI オルソ画像（Red および NIR バンドから作成したオルソ画像）からも枯れ木を検出する点に特徴がある。
