# 類似橋梁の比較による床版防水の効果検証と 「橋梁防水・排水対策ノウハウ」の取りまとめ

平成14年の道路橋示方書改訂により、床版防水層等（以下、床版防水）の設置が義務化されたが、それ以前に設計された橋梁には床版防水が設けられていないものもあり、床版の劣化・損傷が課題となっている。本研究では、床版防水の有無以外の条件が類似する2橋を対象として床版の劣化状況を比較し、床版防水の有効性を検証するとともに、床版を含めた橋梁の防水・排水対策の適切な実施に寄与する取組として、「橋梁防水・排水対策ノウハウ」の取りまとめを行った。ノウハウの取りまとめにおいては、経験の浅い技術者でも現場ですぐに実践できる簡便な内容をコンセプトとし、発注者・受注者の知見を融合し体系化を図った。

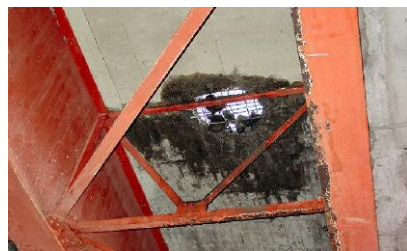
橋梁の劣化現象の代表例には、「床版の損傷」が挙げられる（写真-1<sup>2</sup>参照）。床版の劣化は、大型車等の活荷重が繰り返し作用することで進行する。コンクリート床版を例に挙げると、まずコンクリートのひび割れが進展・増加し、剥離、抜け落ち、土砂化といった重大な損傷へ発展する。また、床版に水が存在すると、ひび割れに水が浸透し、ひび割れ幅は急速に大きくなる。さらに、筆者らの所属する長浜土木事務所木之本支所管内のように路面凍結の恐れのある地域では、ひび割れに浸透した水の凍結膨張や、凍結防止剤の散布に伴う塩分供給により、床版の損傷が加速度的に進展する。松井らの実験でも、床版が湿潤状態の場合、乾燥状態と比べ50～300倍の速さで破壊に至ったと報告されている<sup>3</sup>。

写真-1 床版の損傷事例（コンクリート床版の抜け落ち）<sup>2</sup>

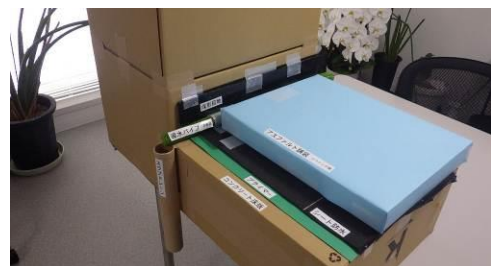
床版防水は、施工後に舗装に覆われるため大部分が不可視となり、施工中でなければ実物に触れる機会を得られない。そのため、筆者らも自身の経験から、想像が湧かない工種と感じていた。そこで本研究では、床版防水への理解促進を目的とした模型を作成し、(公財)滋賀県建設技術センター(以下、センター)にて展示を行うこととした(写真-2参照)。模型は原寸大とし、床版防水部分は実材料を用いて製作した。分解・組立が可能な構造とすることで、床版防水への理解促進に寄与している。

写真-2 床版防水の模型

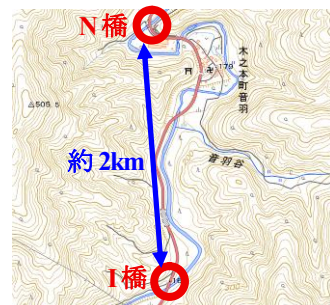
図-3 本検証で比較対象とした2橋の位置関係<sup>7)</sup>

対象とした2橋は、国道303号の滋賀県長浜市木之本町音羽地先に架かる一之瀬橋(以下、I橋)と中島北橋(以下、N橋)である。両橋の位置は図-3<sup>7)</sup>のとおりで、同一路線上かつ同一河川上に位置し、橋梁間の距離は約2kmと近接しているため、気象条件や凍結防止剤の散布状況などの環境条件はほぼ同一である。また、両橋を結ぶ区間に大型車が通行可能な接続路線は存在せず、大型

N橋の架かる国道303号は、岐阜県を起点に滋賀県を通過して福井県に至る幹線道路で、かつN橋周辺の集落へ通じる唯一の生活道路でもあり、工事中も現道交通の確保が必須であった。そのため、床版の断面修復で打設したコンクリートの養生期間中は、作業のない夜間も片側交互通行規制を要した。しかし、図-3に示すとおりN橋は山間部のカーブ中に位置し、通行車両の速度が出やすく見通しも悪いため、仮設信号での片側交互通行では通行車両の安全を確保できず、作業のない夜間も交通誘導警備員を配置する必要があった。そのため、交通誘導警備員の安全確保や労働環境にも十分な配慮を行った。

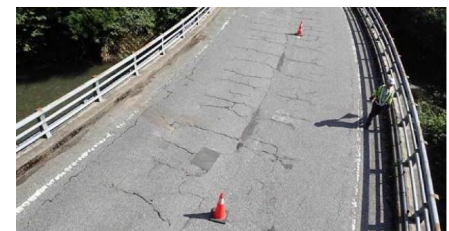
写真-6は、床版防水が設置されていないN橋の詳細調査時の路面状況である。舗装のひび割れは、橋軸直角方向に約1m間隔の等間隔で多数見られ、幅が5～8mmに達しているものまで確認された。また、一部はひび割れが亀甲状となり、ひび割れ内部から砂が滲出するなど、舗装打ち換えが必要な状況であった。

写真-6 N橋の路面状況

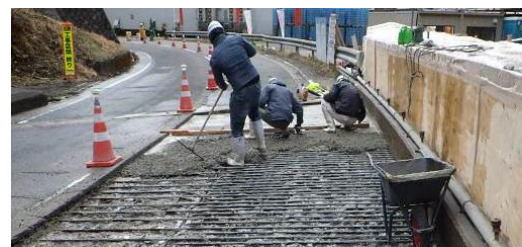
N橋では平成30年度から令和元年度にかけ、床版の補修を含む修繕工事を実施済みである。当該工事における床版補修にかかる工種を表-2に示す。このうち床版断面修復工では、詳細調査での床版コア抜き調査において上面から50mm程度の位置に水平方向の大きなひび割れが確認されたことから（写真-9参照）、このひび割れ面より上の剥離部を撤去し、断面修復を行うこととした（写真-10参照）。

写真-10 N橋の床版断面修復工（床版上面）の様子

ターゲット工法を採用し、慎重かつ丁寧に撤去作業を進めた。また断面修復では、健全部との一体化が重要であるため、補修材料には鋼繊維コンクリートを選定した。

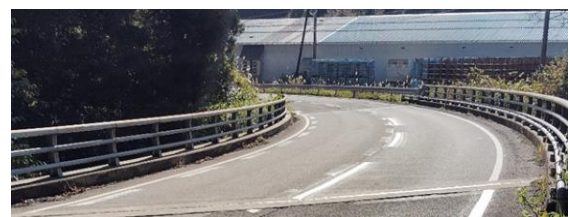
令和7年に撮影したN橋の路面状態を写真-11に示す。床版の補修が完了してから約7年が経過しているが、現時点で損傷はなく健全な状態を保っており、床版断面修復と防水・排水対策を実施した効果が発揮されている。

写真-11 N橋の床版補修実施から約7年経過後の路面状況

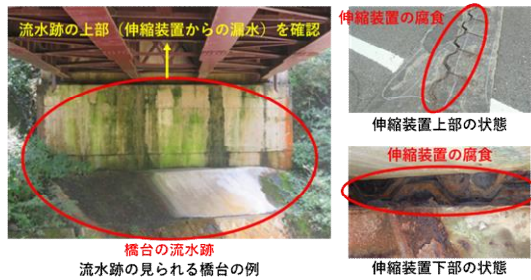
## 現地調査編 No.1 流水跡の確認

流水跡の付いている部材があれば、流水跡の上部を辿って水の供給源を特定する。

図-4 橋梁防水・排水対策ノウハウ解説シートの一例  
(現地調査編 No.1 流水跡の確認)
