# スレーキングが生じる土砂を使用した盛土の品質管理方法について

<sup>1</sup>珠洲市 環境建設課

<sup>2</sup>高島土木事務所 道路計画課

本工事は、高島市朽木荒川に位置する国道367号において過年度に実施した地山補強土工事にて発生したすべりに対し、大型土のうによる暫定仮設にて供用している状態から、恒久対策を施し道路を構築する工事である。現在施工中の1期工事は、既設河川の振替を行い抑え盛土を構築する。抑え盛土は、河川振替時に生じる床掘土等を利用して構築する計画となっている。一方、本施工箇所は花折断層が施工箇所付近を通過しており、断層の影響による破碎帯が多数存在し、床掘土の約9割はこの破碎帯層を含む。またこの破碎土は、スレーキングが生じることが判明した。今回、このスレーキングが生じる土を抑え盛土として利用する際の品質管理等の方法について紹介する。

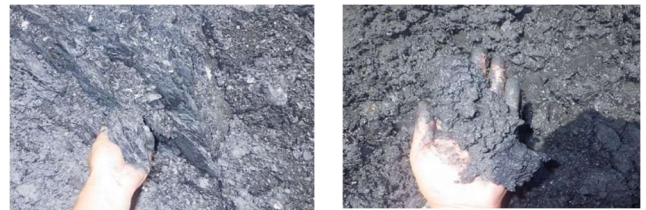
図-2 現場の土質 (混在岩相 (Mx)) の状況

掘削および床掘後に確認した混在岩相 (Mx) は、指で触ればボロボロと崩れてくる頁岩であり、浸水部分は概ね土砂化 (スレーキング) していた (図-2)。

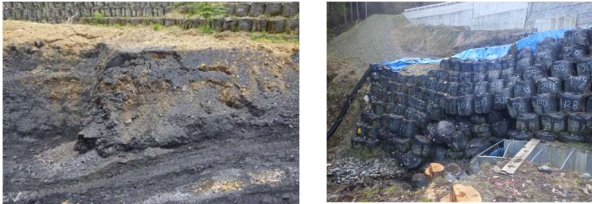
図-5 現場の変状の様子

令和7年4月8日、施工中に仮設の大型土のうの一部が崩壊し、早急に対策工を実施した。また掘削による切土法面が雨水等の浸入により崩壊し、ブルーシート等で対策を行った。このように、施工現場の変状に気を付けながらの施工となっている。ただ、道路側に設置した常時監視データでは、道路自体に大きな変状は見られないことから、令和元年度の活動とは別の要因で、施工現場の変状が起きていると考えられる。

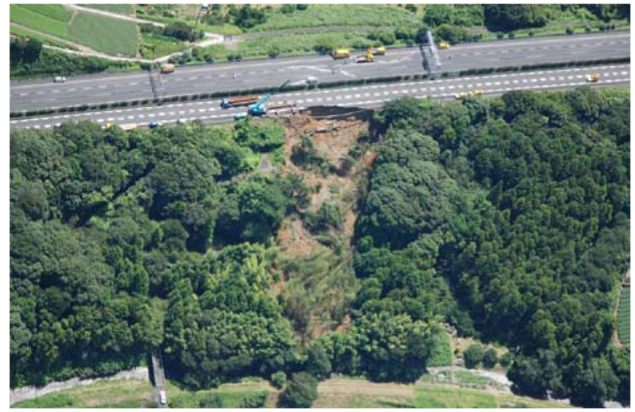
図-6 東名高速道路 盛土のり面崩壊

スレーキングが生じる土砂を使用した盛土は、通常使用する土砂や軟岩等と比較して、安定性が低下する。例えば、平成21年に発生した東名高速道路牧之原地区の盛土法面崩壊（図-1）では、泥岩がスレーキングにより強度低下したことが崩壊原因の1つと考えられている。

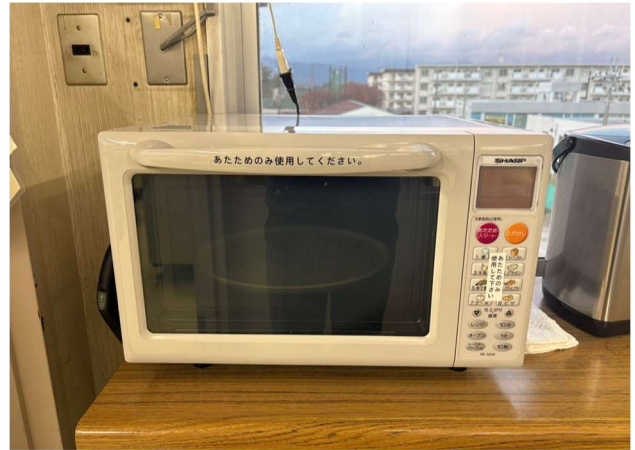
図-8 電子レンジ

現場で採取した頁岩を耐熱容器に入れ、飽和状態にし、電子レンジ（マイクロ波）（図-8）で10分間加熱を3回ほど繰り返した。

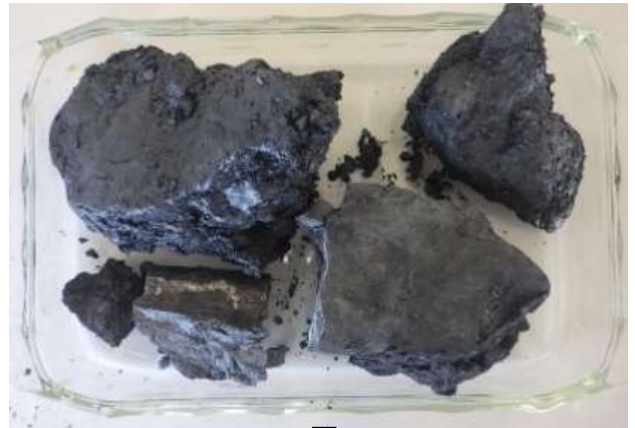
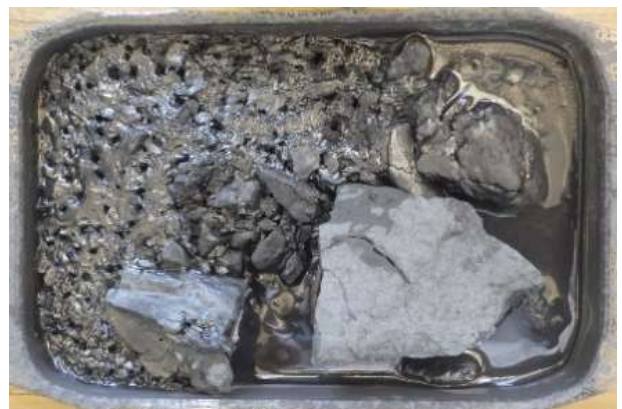
図-9 簡易浸水膨張試験の結果（上：前、下：後）

試験の結果、当該箇所の頁岩の多くは、著しく土砂化（粘土化）することがわかった（図-9）。

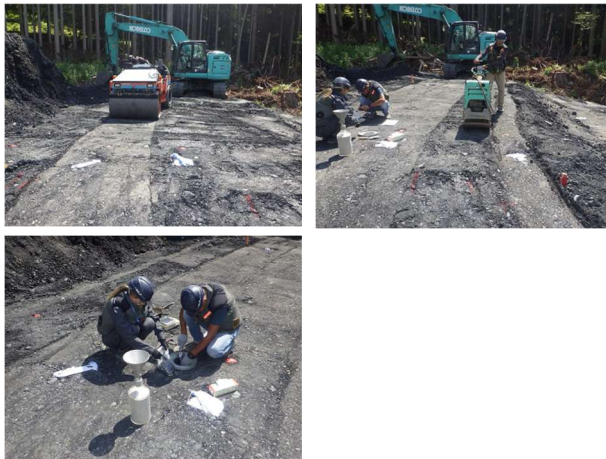
図-10 試験盛土および確認の状況写真

試験盛土は、条件を同じにするため、下に水平排水材を敷き、基盤盛土を事前に行った上で、巻き出し厚20cm毎に各転圧機械にて転圧を行った(図-10)。転圧回数が偶数回となった段階で、現場密度試験、基準高計測・盛土面性状確認を実施した。具体的には、現場密度試験は砂置換法を用い、盛土面性状確認には目視確認を行った。また、試験盛土完了後、盛土面の変状や盛土のり面の表層崩壊を確認するため、盛土のり面にはブルーシートにより雨水の浸入等を防止した養生区間と行わない区間を設け、法面の変状を確認した。さらに、降雨等による強度低下を確認するため、簡易貫入試験により強度低下状況を確認した。

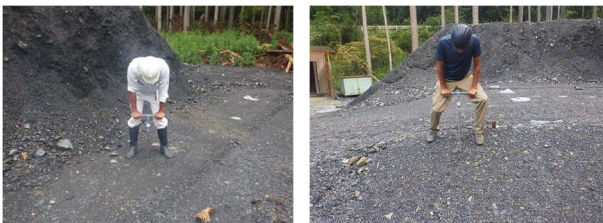
図-13 降雨後の盛土強度確認の写真

試験盛土数日後、降雨等があったことから、雨上がりに各転圧機械における盛土および盛土のり面の強度低下の確認をコーンペネトロメーターを用いて行った。その結果、4t級振動ローラーおよび前後進コンパクタによる転圧盛土は、強度変化が見られなかった。一方、プレートを使用した空気間隙率15%以下を満たせなかった盛土は、表面にひび割れ等は生じていなかったが、盛土全体の大幅な強度低下が見られた。

このことから、上記で検討した品質管理方法により、スレーキングが生じる土砂を盛土材として有効活用できるとともに、現場での適応性を確認することができた。
