No. 4
近畿地方整備局
事業評価監視委員会
(平成20年度第3回)

平成20年度 河川事業の再評価説明資料
円山川直轄河川改修事業

平成21年1月
近畿地方整備局

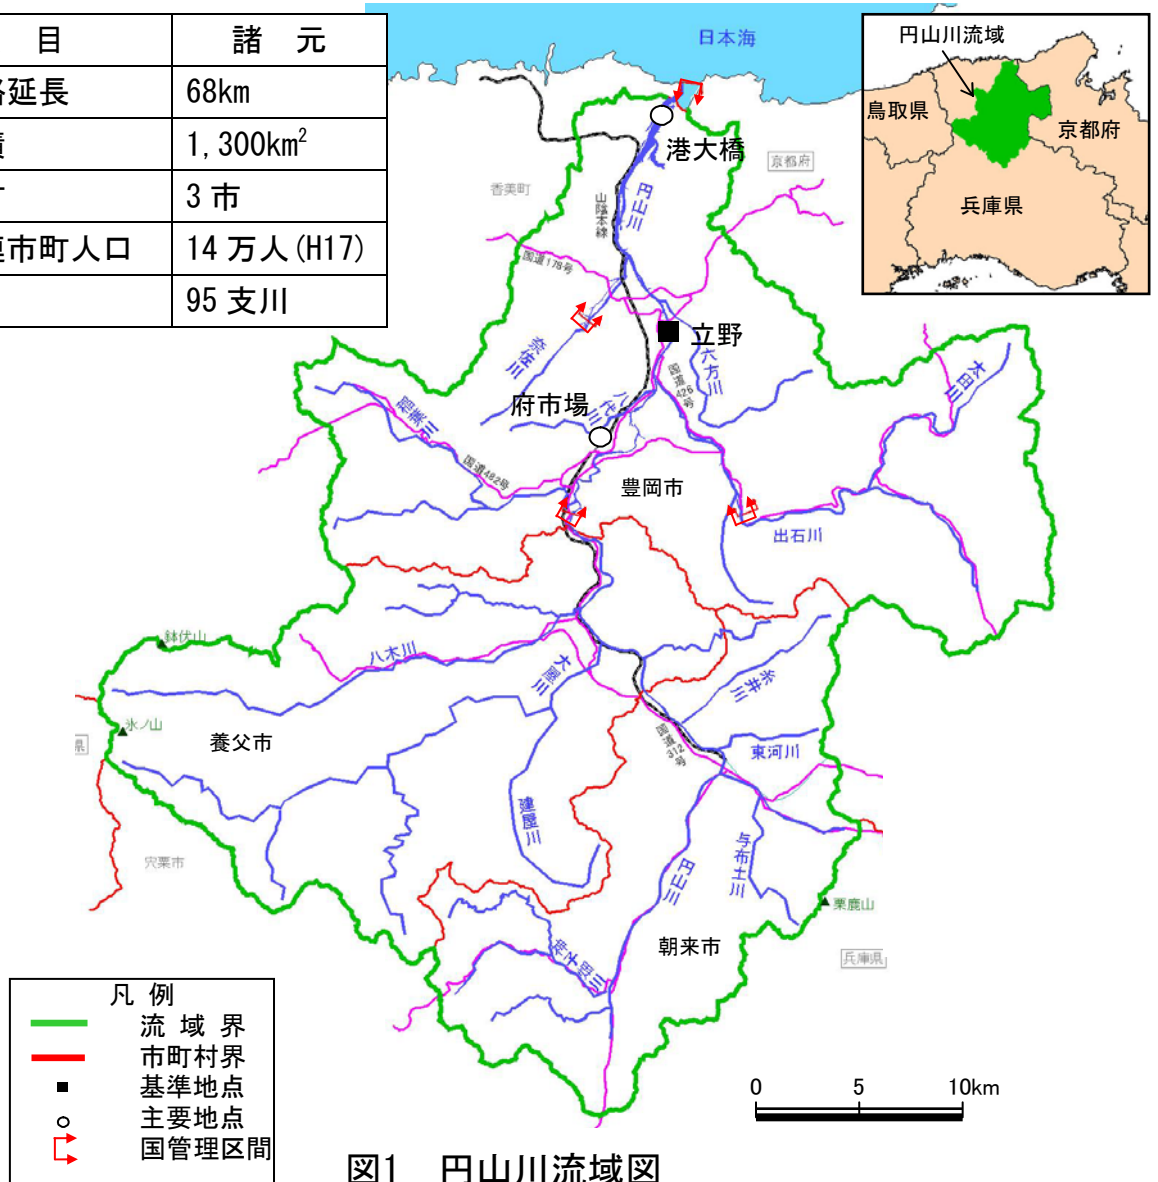
図1 円山川流域図

円山川は、源を兵庫県朝来市生野町円山（標高 640m）に発し、大屋川、八木川、稲葉川等の支川を合わせて豊岡盆地を貫流し、豊岡市において出石川、奈佐川等を合わせ日本海に注いでいる。

出石川合流点より河口部にかけて、河床勾配が 1/9,000 と緩く、川幅が狭いため、洪水が流下しにくいという特徴がある。

項目	諸元
幹川流路延長	68km
流域面積	1,300km ²
流域市町	3市
流域関連市町人口	14万人(H17)
支川数	95支川

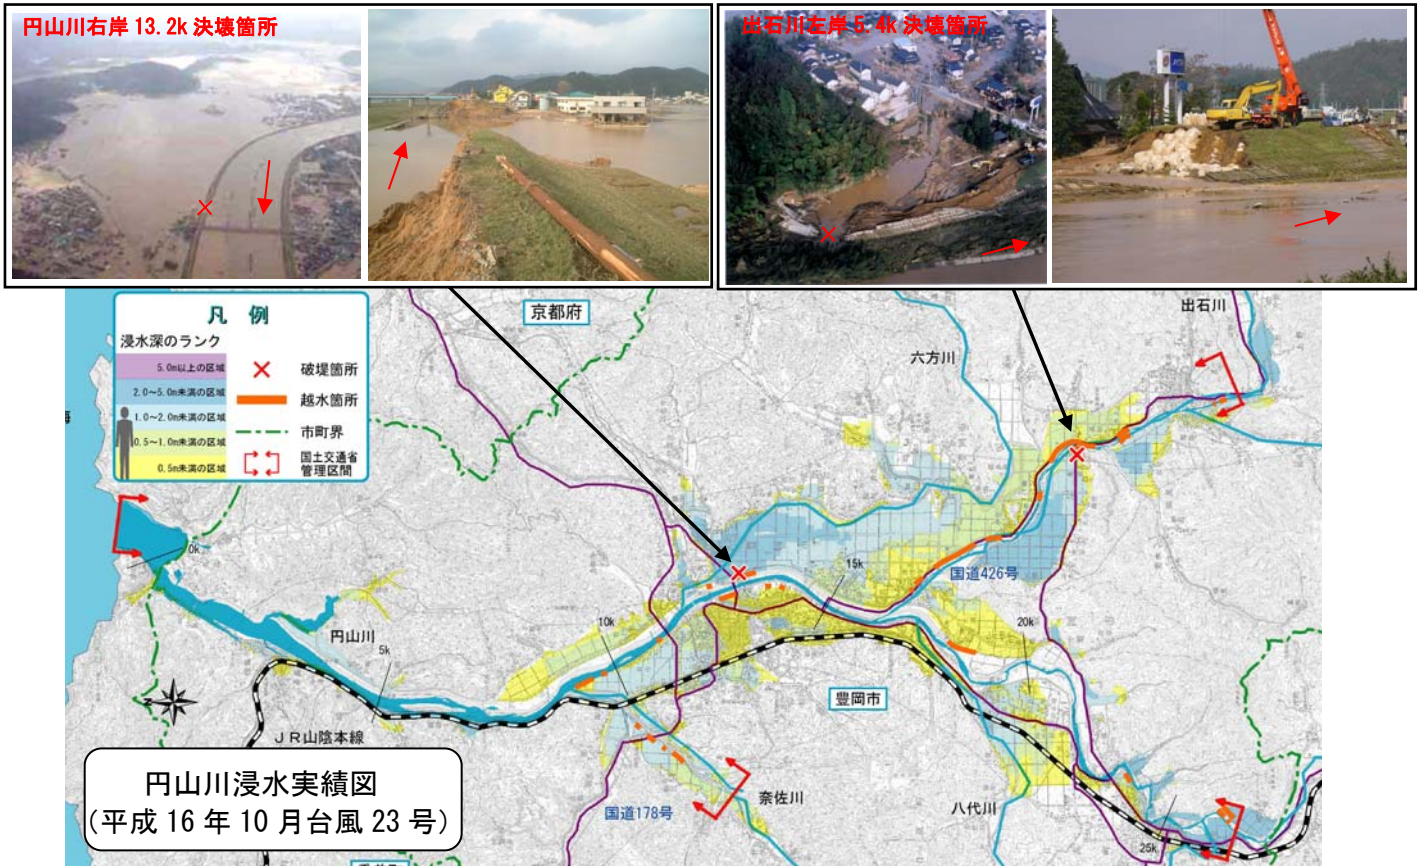
図4 平成16年10月洪水(台風23号)の浸水状況

この豪雨により、円山川・出石川では多くの箇所では越水が起こり、円山川右岸13.2k、出石川左岸5.4kで堤防が決壊し、死者5名、負傷者51名、家屋の全半壊4,283戸（一部損壊を含む）、浸水家屋7,944戸、浸水面積4,083ha等の大規模な災害となった。

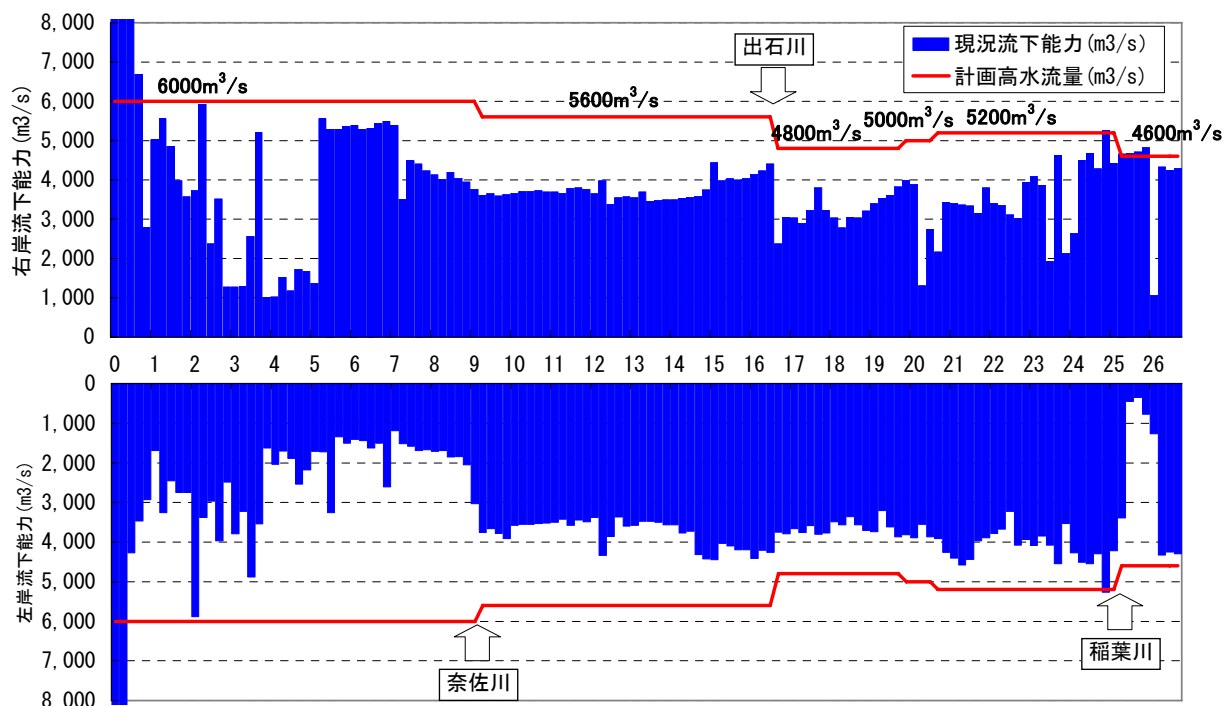
図 6 円山川流下能力図

円山川水系の大臣管理区間における現況流下能力は、平成 20 年 1 月に策定した「円山川水系河川整備基本方針」における計画高水流量（超過確率 1/100 年）に対し、全川的に不十分な状況である。そのため流下能力が不足する区間における築堤、河道掘削等の対策が必要である。

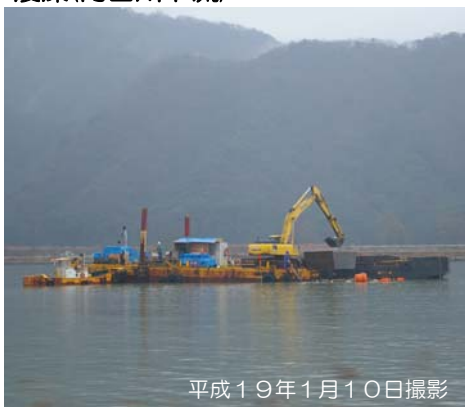
河川水の流れる断面を広げ、洪水時の河道水位を低下させるため、円山川、出石川の全川にわたり河道掘削を実施した。引き続き下流部の河道掘削を実施する。

浚渫(円山川下流)

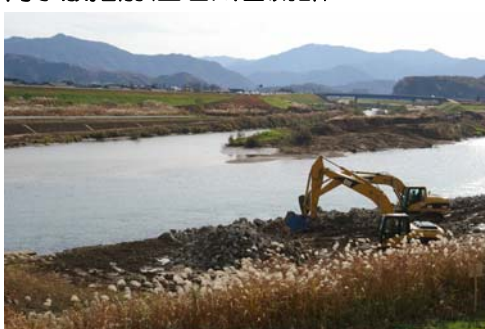
高水敷掘削(出石川合流部)

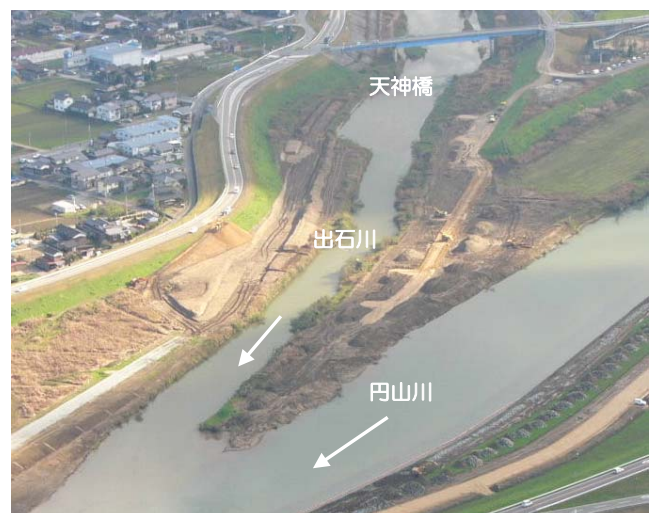
河道掘削後(出石川合流点付近)

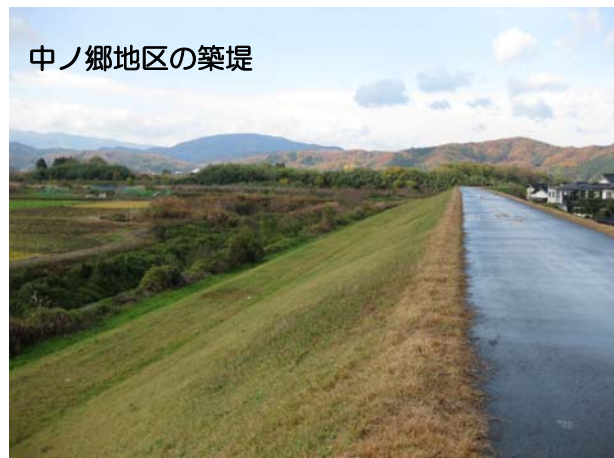
無堤地区の赤崎地区、中ノ郷地区等の築堤を実施するとともに、堤防の断面や堤防高さが不足している区間において、拡幅及び嵩上げを実施した。引き続き朝倉地区等の築堤を実施する。

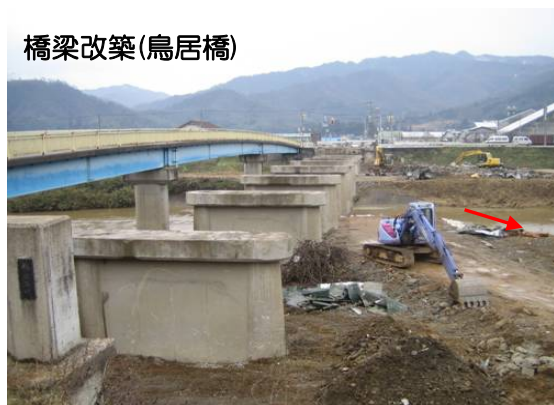
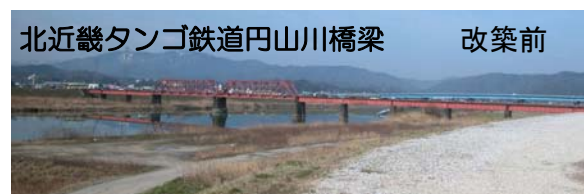
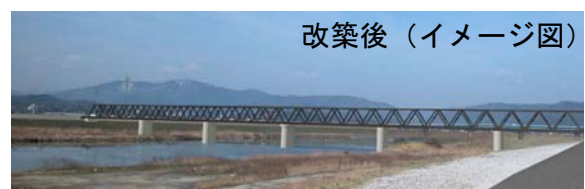
洪水の流下を阻害する橋梁や堰の改築を引き続き実施する。

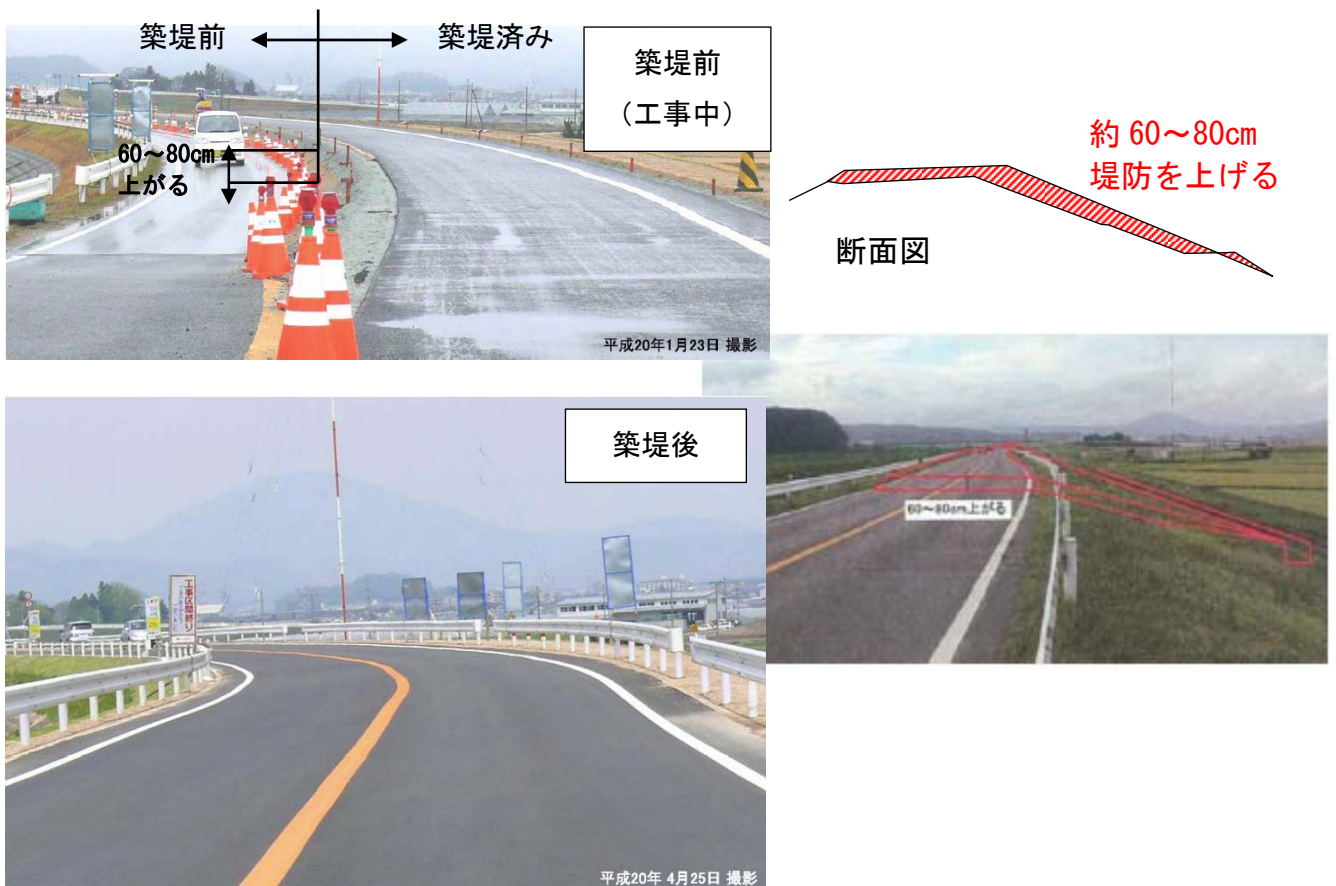
堤防の高さが不足している出石川伊豆地区等の築堤を実施した。

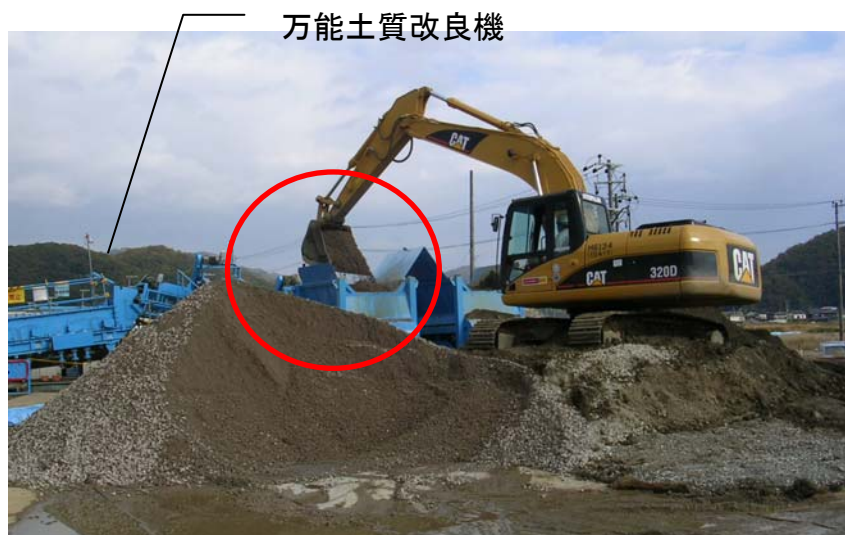
河道掘削により発生した土砂を盛土材として利用できるように改良し、現場発生材を有効活用することにより、全体のコスト削減に努めている。

材料となる土砂を改良機に投入

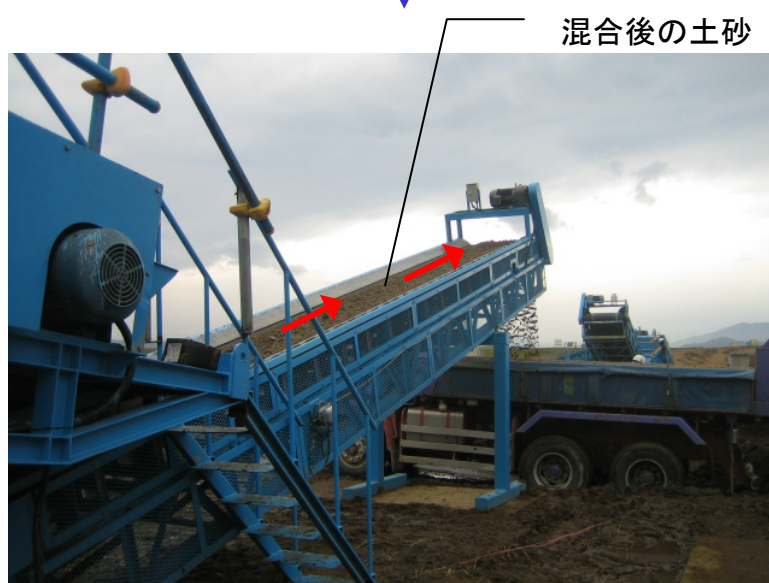
混合後の土砂をトラックに積込
