落石、巻き込まれによる事故が発生

①トンネル支保工の建て込み作業中に頭上から岩片が落ち作業員が負傷した事故

②振動ローラで締固め作業中に作業員を巻き込み負傷させた事故

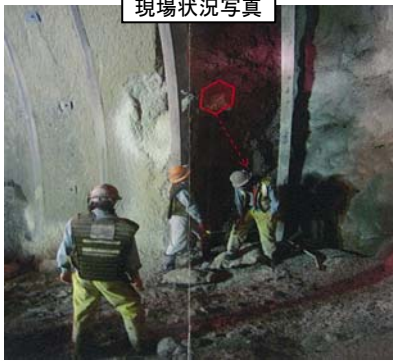
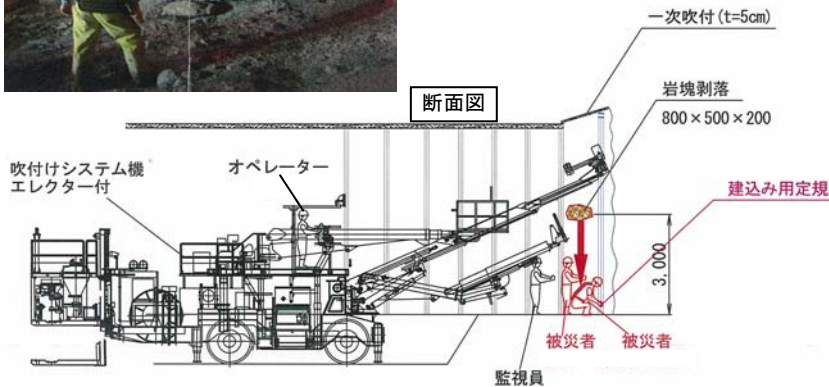
現場状況写真

トンネル切羽で作業中に岩片が剥落し被災

肌落ちした岩片
長さ 80cm
幅 50cm
厚さ 20cm

- ・トンネル発破掘削作業において、コソク及びモルタル一次吹付作業後、支保工の建て込み中、作業員が精度確認の測量作業を行っていた。
- ・支保工の位置決めが完了し、移動しようとした際、上部より岩片が剥落し、作業員の背中に当たり、その反動で別の作業員の右腕に当たった。

- ・浮石除去が徹底されていないことが原因ではないかと考えられる。

- ・コソク作業を徹底する。
- ・切羽面・天端面を常に監視し、異状時は速やかに退避出来るようにする。

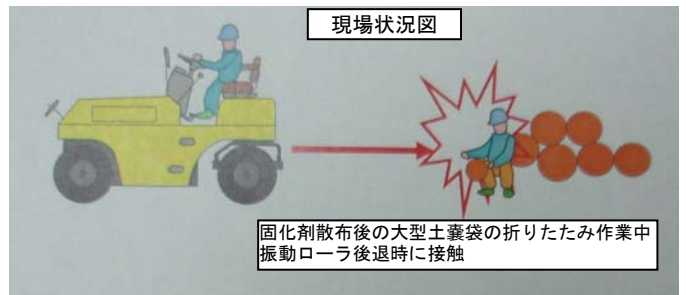
現場状況図

作業員が振動ローラに巻き込まれ負傷

- ・振動ローラ（4 t）で締固め作業を行っていたところ、後方でセメント空袋処理をしていた作業員を巻き込み、左足を負傷させた。
- ・作業員は左足つけねの骨折（全治1ヶ月の診断）。

- ・振動ローラ運転手の後方確認が不十分であった。
- ・振動ローラの作業エリア内に立入禁止等の明示が不十分であった。

- ・重機運転の際は必ず目視による安全確認を行う。
- ・振動ローラの作業エリアをカラーコーン等で明示し立ち入らない様にする。
