## 吹付コンクリートが剥落し、作業員が上半盤から滑落

## トンネル工事（坑内）における近年の事故事例

# 飛散したトンネル補修の注入剤が一般車に付着

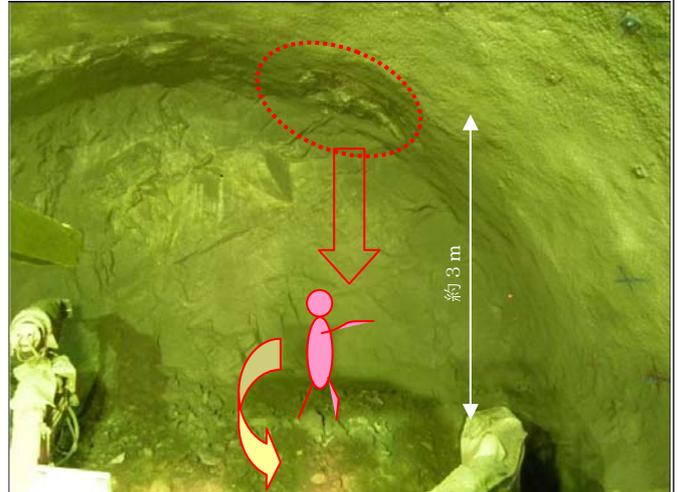
吹付けコンクリートの作業において、右半分の吹付けが終了し、吹付け作業が左側に移行したため、作業員が次工程であるロックボルト打設作業の準備（位置のマーキング）を行うために上半盤に登ったところ、高さ約3m付近の吹付けコンクリートの一部（ $t=10\text{cm}$   $1.5\text{m} \times 1.3\text{m}$ ）が剥離・落下し、被災者の右肩に当たった。

被災者はその弾みで上半盤から約1.5m下方の下半盤まで滑落した。（腰椎骨折2箇所他）

- ・コンクリート強度の発現等安全が確保されるまで、切羽付近に立ち入らない。
- ・吹付けコンクリート等支保工については、湧水や地質、亀裂、浮き石等の状況に応じた、安全を考慮した工法とすること。（参考：土木工事安全施工技術指針 第15章）

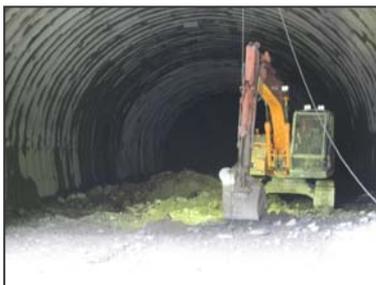
### 不発残留火薬の確認中に爆発（H20年）

インバート掘削のための発破後、発破前に導通確認出来なかった含水爆薬が殉爆したか確認するためバックホウで掘削していたところ爆発し、作業員5名が負傷した。（眼球破裂等重傷2名、他3名軽傷）

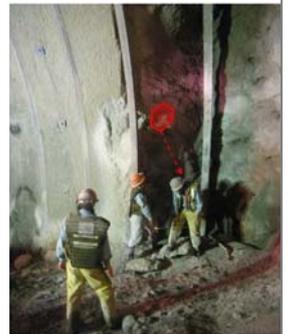
### 切羽で支保建込み中に落石（H21年）

支保工の位置決めの為測量を実施し、作業完了後移動しようとした際、上部より岩片が剥落し、作業員の背中に当たり、反動で別の作業員の腕にも当たった。（胸椎脱臼骨折等1名、右手関節部挫傷等1名）

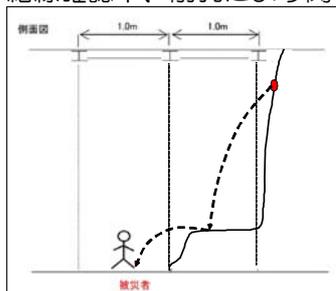
### 落石が撥ねて監視員に接触（H22年）

切羽において装薬完了後の結線確認中、削孔により開口した鏡吹付の間（約6m）から10～15cmの岩石が剥落し、切羽面で跳ね、作業を監視していた被災者の右足甲にあたった。（右足部裂傷、右足挫創）

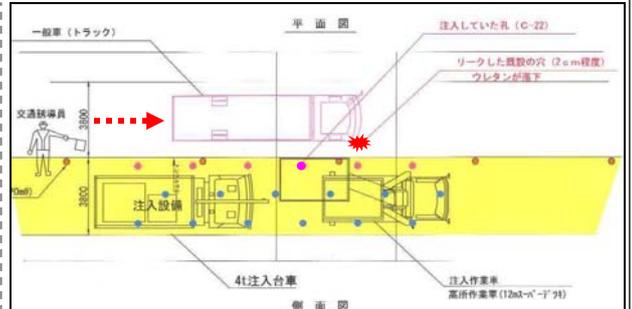
## 【事故概要 ①】

トンネル下り線を片側規制し、補修のため注入剤（ウレタン）を注入作業中、注入孔から少し離れた走行車線側の既存の穴から注入材が漏れ出し、走行中のトラックに付着した。

- ・ リークの恐れのある箇所を事前確認し、補修してから作業を行う。

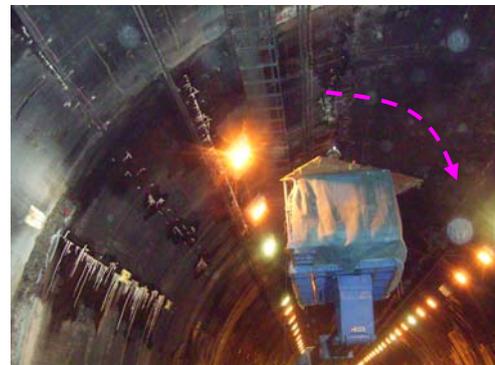
## 【事故概要 ②】

トンネル内上り線を片側交互通行規制により、ひび割れ止水注入作業を行っていたところ、注入ホース内の圧力が抜けないうちにホースを注入プラグから外したため、注入材が注入ホースから飛散し、走行中の一般車に付着した。

- ・ 注入圧力が十分抜けてからホースを取り外す。
- ・ 一般車両の通行が無いときにホースを取り外す。
