## 現地確認不足が架空線事故につながります！

～ 現地確認や作業員への具体的な安全対策指示により、事故を防ぎましょう～

### 事故事例

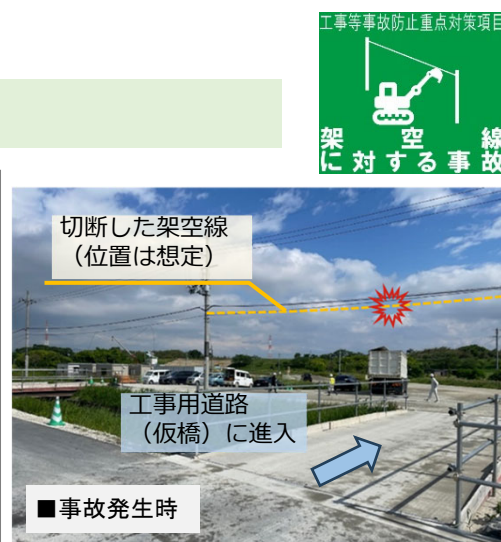
### コンテナ上部のアオリを格納せず、事故発生

10tトラックが伐採材 (除根) を搬出するために工事用道路に進出した際、コンテナ上部のアオリが架空線 (通信線) と接触したものの。

コンテナ上部のアオリを格納していなかった。

- 架空線事故の防止は、**架空線との適切な距離を保つことが基本**です。重機やトラックなどが架空線に接触しないよう、アーム・ブームやアオリ等の格納を徹底しましょう
- 高さ制限装置 (赤旗) や防護カバーなどの**具体的な安全対策を作業員に指示**しましょう

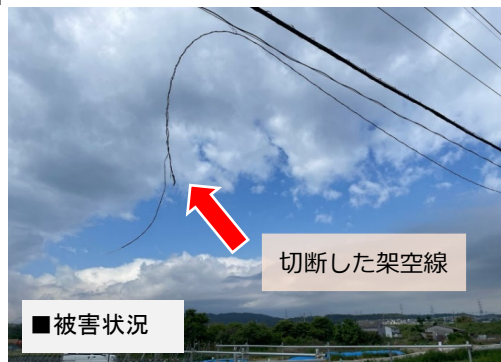
高さ制限装置 (赤旗)、防護カバー、のぼり旗などを設置

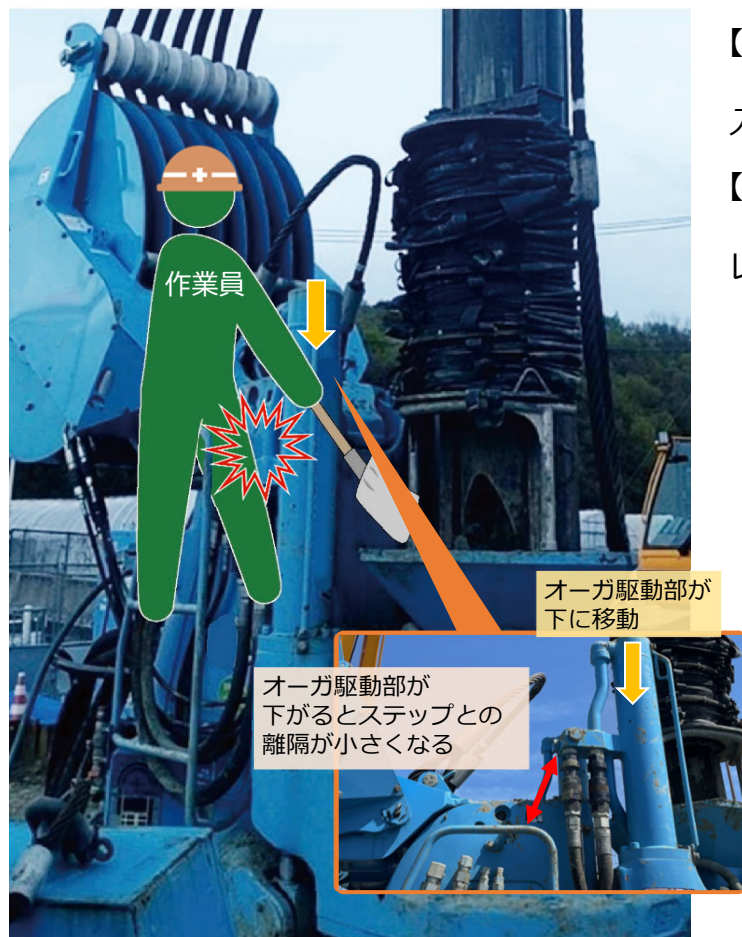
### 安全な場所への退避を確認せず、事故発生

土留鋼矢板の圧入作業において、作業員の左足が圧入機のオーガ駆動部とステップの間に挟まれたもの。

作業員が安全な場所へ退避したことを、重機オペレーターが目視で確認していない。

「動かしても大丈夫か？」と声かけ  
(作業員を目視で確認していない)

「OKです」と回答  
(足が挟まることを想定していない)

重機オペレーターと作業員、監視員は

- ・ **周囲の安全確認**
- ・ **双方で合図確認**  
(**分かりやすい合図で**)

を徹底しましょう
