件名	<h1>大阪湾再生をめざして、陸域から海域で 広域な水質調査を実施しました</h1> <p>～平成23年度夏季 大阪湾再生水質一斉調査の結果の報告～</p>
----	------------------------------------------------------------------------------------

## 大阪湾再生水質一斉調査の概要

# 平成 23 年度夏季 大阪湾再生水質一斉調査の結果について

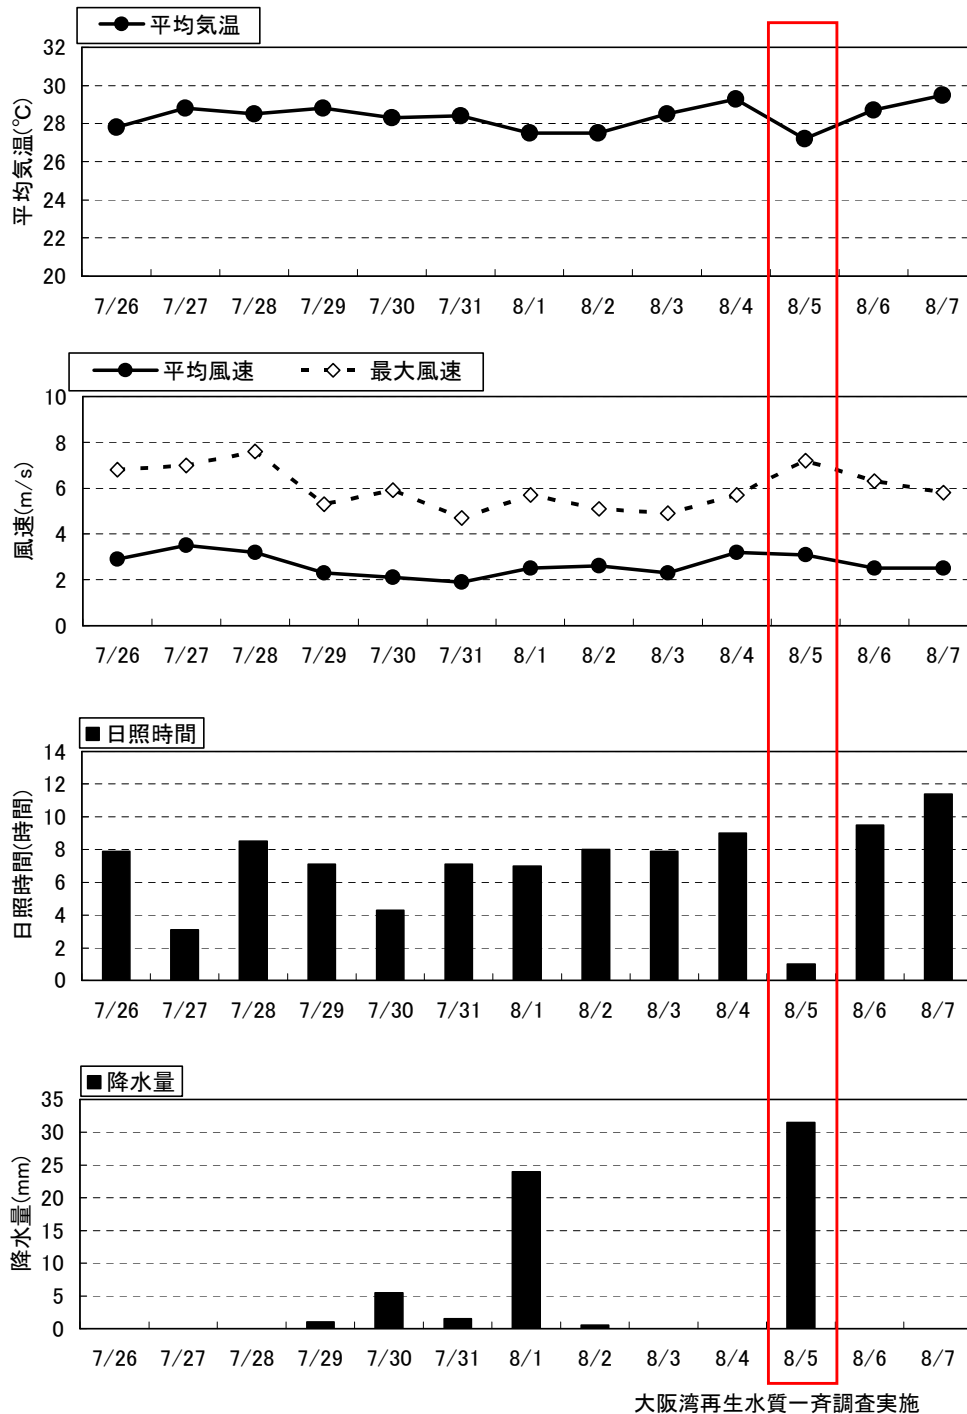
図 2 調査日前後の気象状況 (大阪管区気象台)

- 調査実施前の8月1日に20mmを越える降雨が観測されましたが、それ以降は比較的安定した天気が続きました。調査実施日の8月5日は、前日より気温が低く、曇りがちの天気でした。30mmを越える降雨が観測されましたが、これは多くの調査が終了した16時頃に観測されたものです。風については、前線の影響により7月26日～28日、台風の接近により調査前日から当日にかけては、比較的強い風が吹いていました。

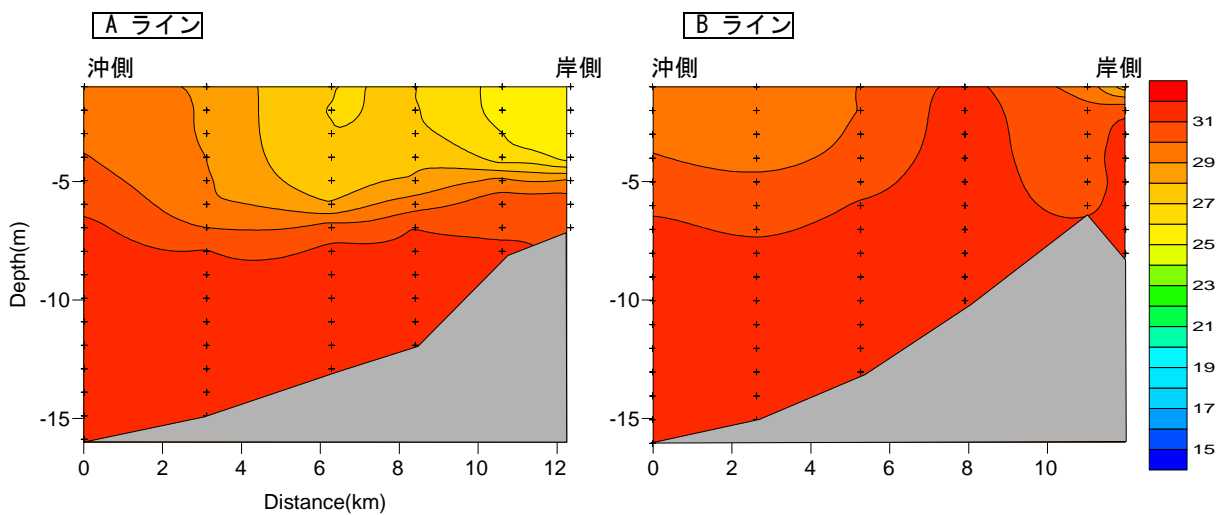
図 10 塩分の調査結果

- ・表層塩分は、淀川や大和川の河川水が流入する大阪湾北東側で低く、西側で高くなっていました。
- ・鉛直的には、表層で低く、海底に向かうほど高くなっていました。

※等値線は、実測データを補間して作成しており、必ずしも実際の位置を示すものではない
